# Tyholtveien 72 7052 TRONDHEIM

## Tilstandsrapport Eierskifte

Boligtype: Leilighet i 4-mannsbolig

Byggeår: 1955

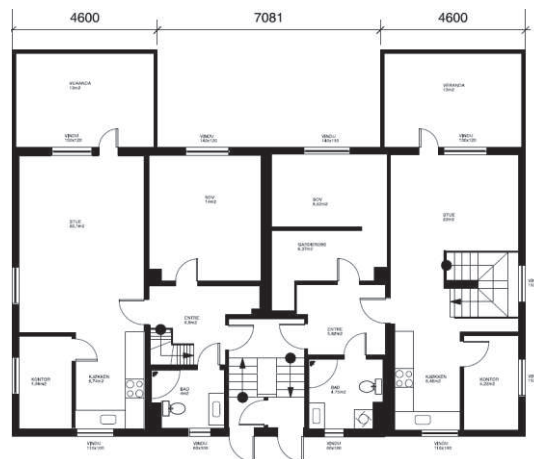
plan første etasje
