# Bolkvegen 151 7512 STJØRDAL

## Tilstandsrapport Eierskifte

Boligtype: Enebolig

Byggeår: 2016

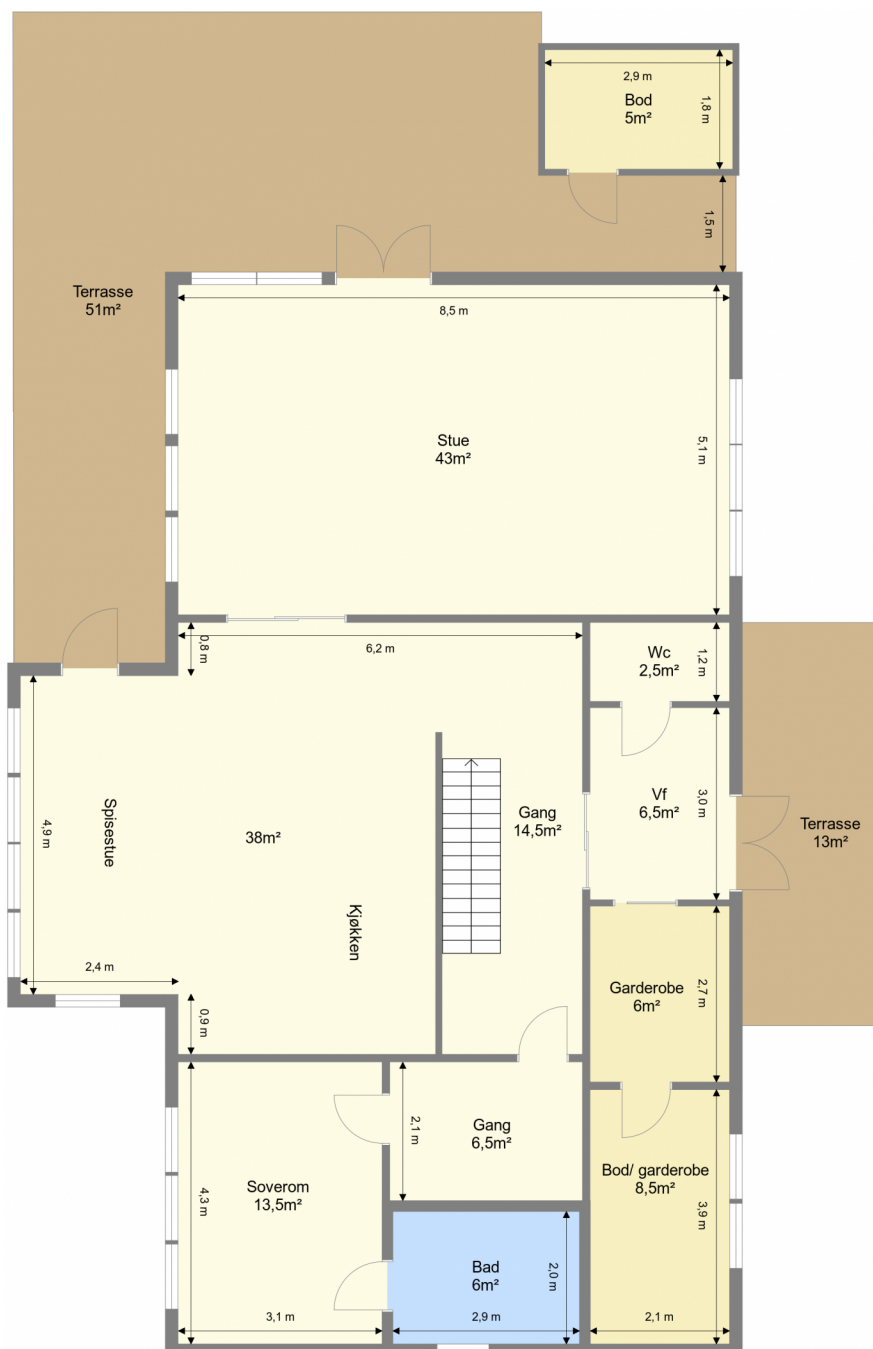
## 1. Etasje

Bruksarealet inkluderer innvendige vegger og er større enn summen av rommenes gulvareal.  
Planskissen er en illustrasjon over rominndelingen, og er ikke i målestokk. Mindre avvik kan forekomme.

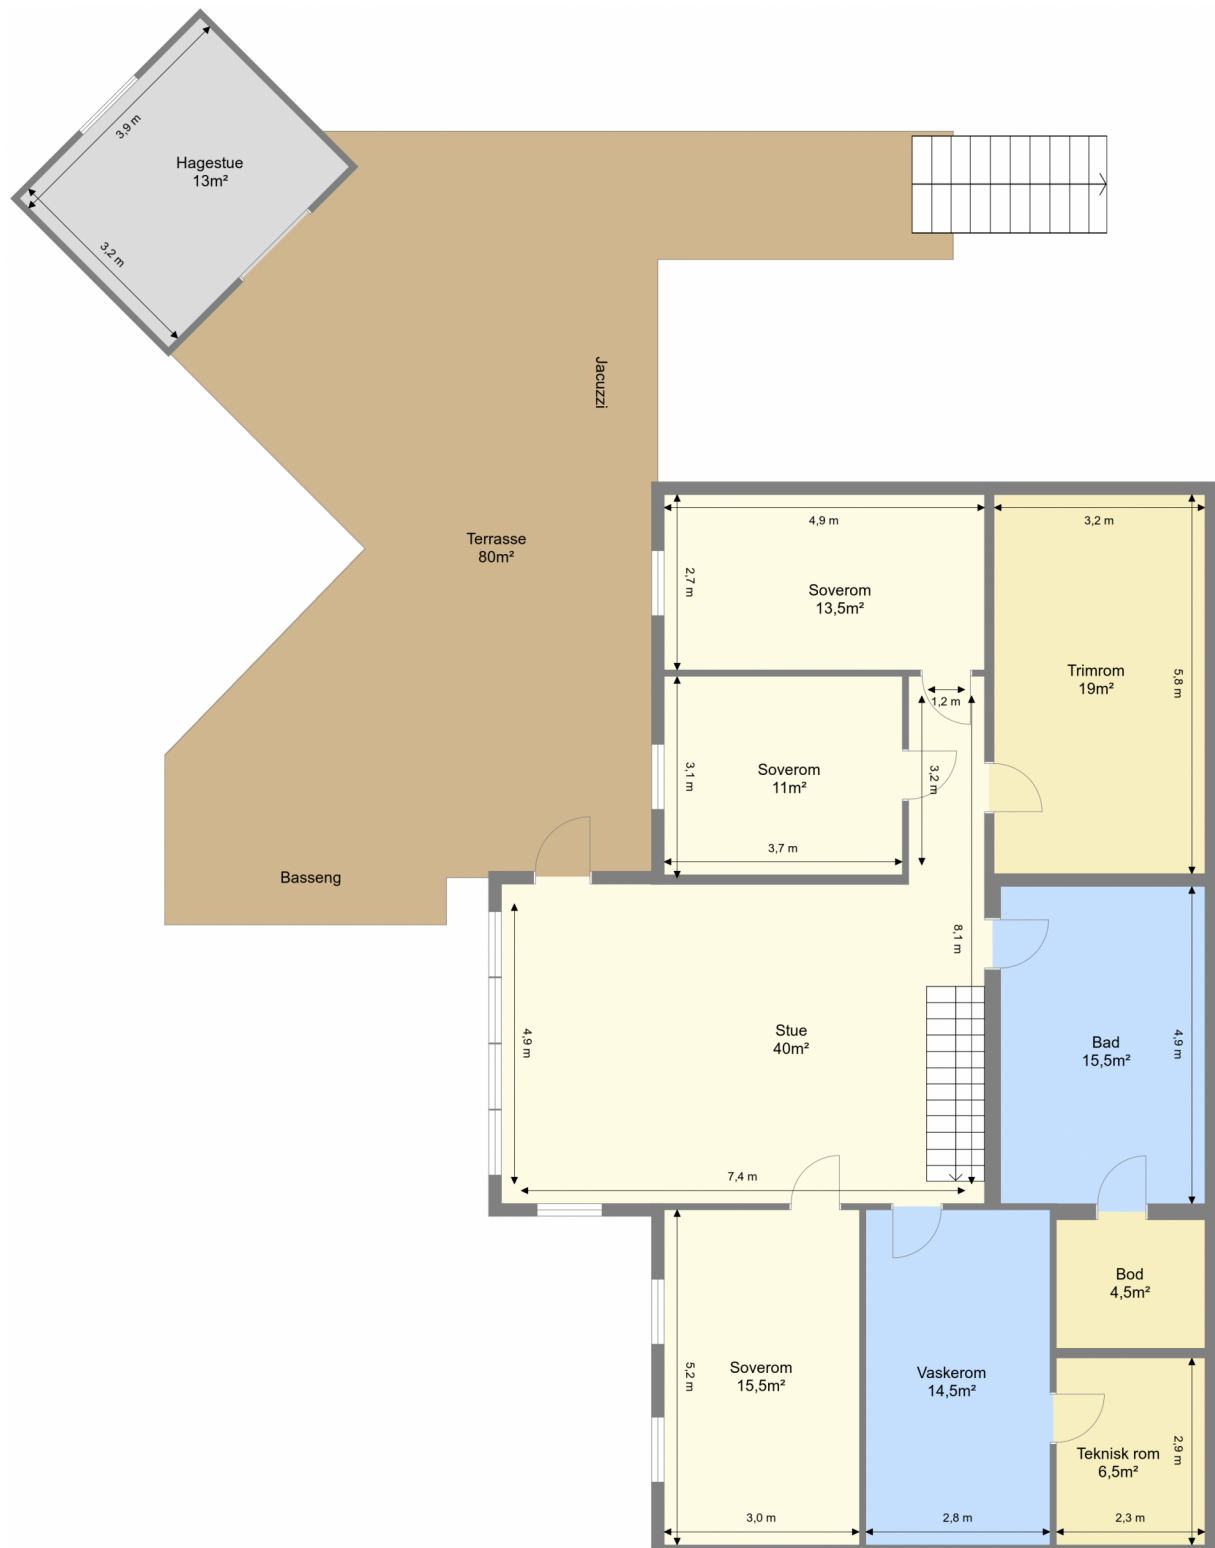
## Sokkel

Bruksarealet inkluderer innvendige vegger og er større enn summen av rommenes gulvareal.  
Planskissen er en illustrasjon over rominndelingen, og er ikke i målestokk. Mindre avvik kan forekomme.

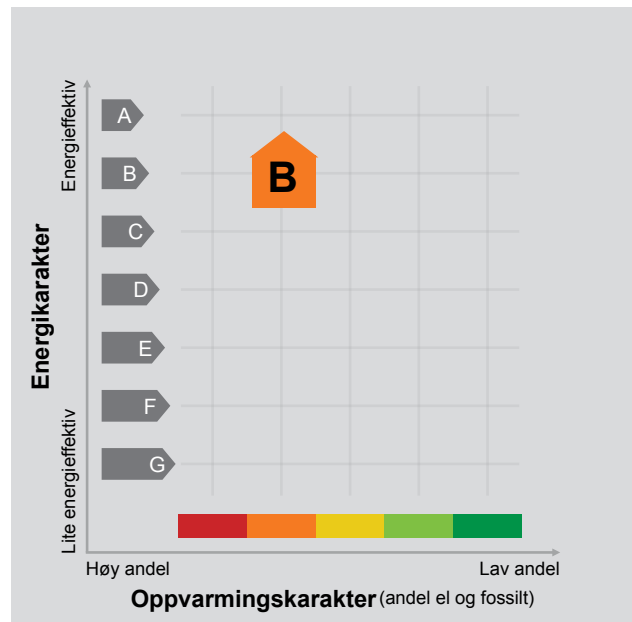
**Energimerket** angir boligens energistandard. Energimerket består av en energikarakter og en oppvarmingskarakter, se i figuren. Energimerket symboliseres med et hus, hvor fargen viser oppvarmingskarakter, og bokstaven viser energikarakter.
