# Kirkegata 46 7043 TRONDHEIM

## Tilstandsrapport Eierskifte

Boligtype: Leilighet

Byggeår: 1890

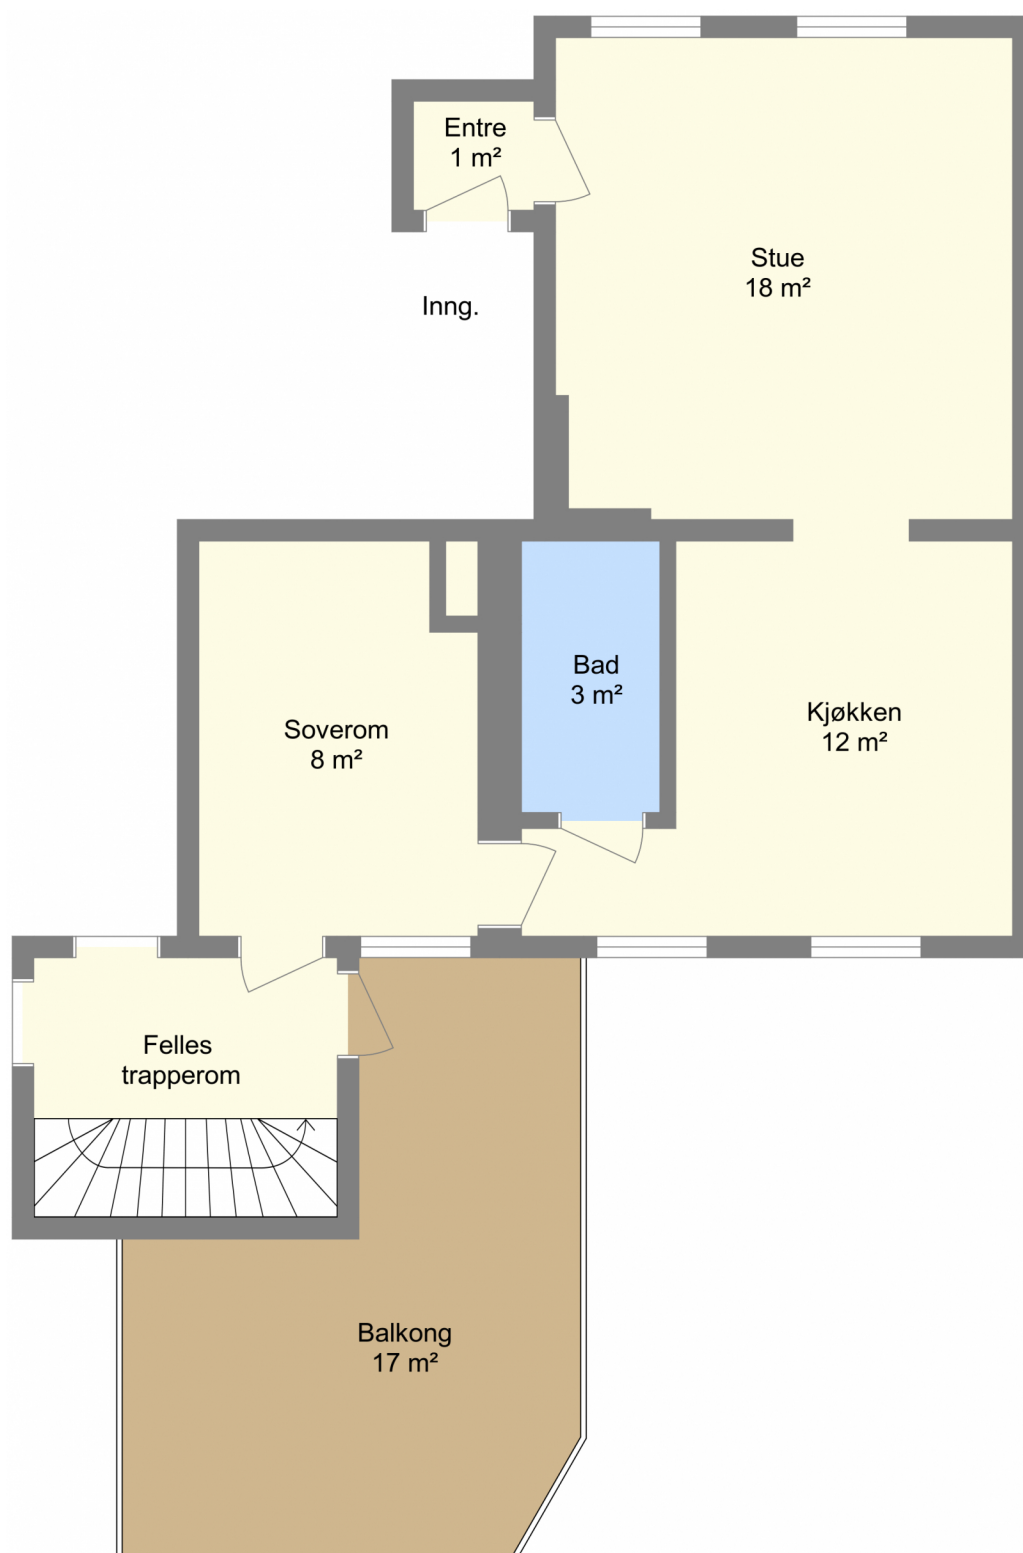
## 2 etasje

Bruksarealet inkluderer innvendige vegger og er større enn summen av rommenes gulvareal.  
Planskissen er en illustrasjon over rominndelingen, og er ikke i målestokk. Mindre avvik kan forekomme.

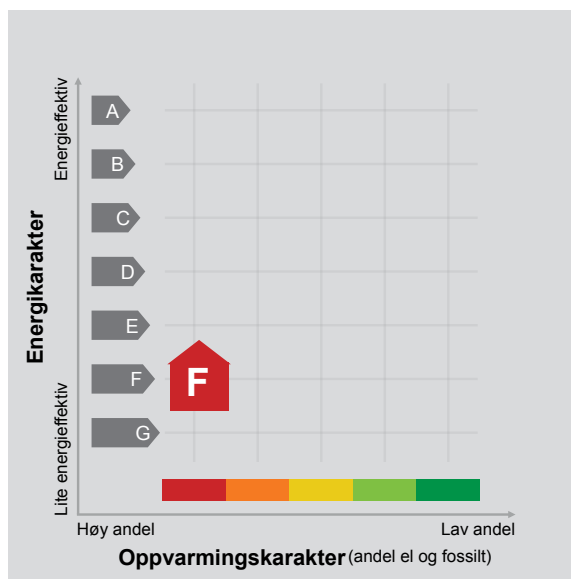
**Energimerket** angir boligens energistandard. Energimerket består av en energikarakter og en oppvarmingskarakter, se i figuren. Energimerket symboliseres med et hus, hvor fargen viser oppvarmingskarakter, og bokstaven viser energikarakter.

**Energikarakteren** angir hvor energieffektiv boligen er, inkludert oppvarmingsanlegget. Energikarakteren er beregnet ut fra den typiske energibruken for boligtypen. Beregningene er gjort ut fra normal bruk ved et gjennomsnittlig klima. Det er boligens energimessige standard og ikke bruken som bestemmer energikarakteren. A betyr at boligen er energieffektiv, mens G betyr at

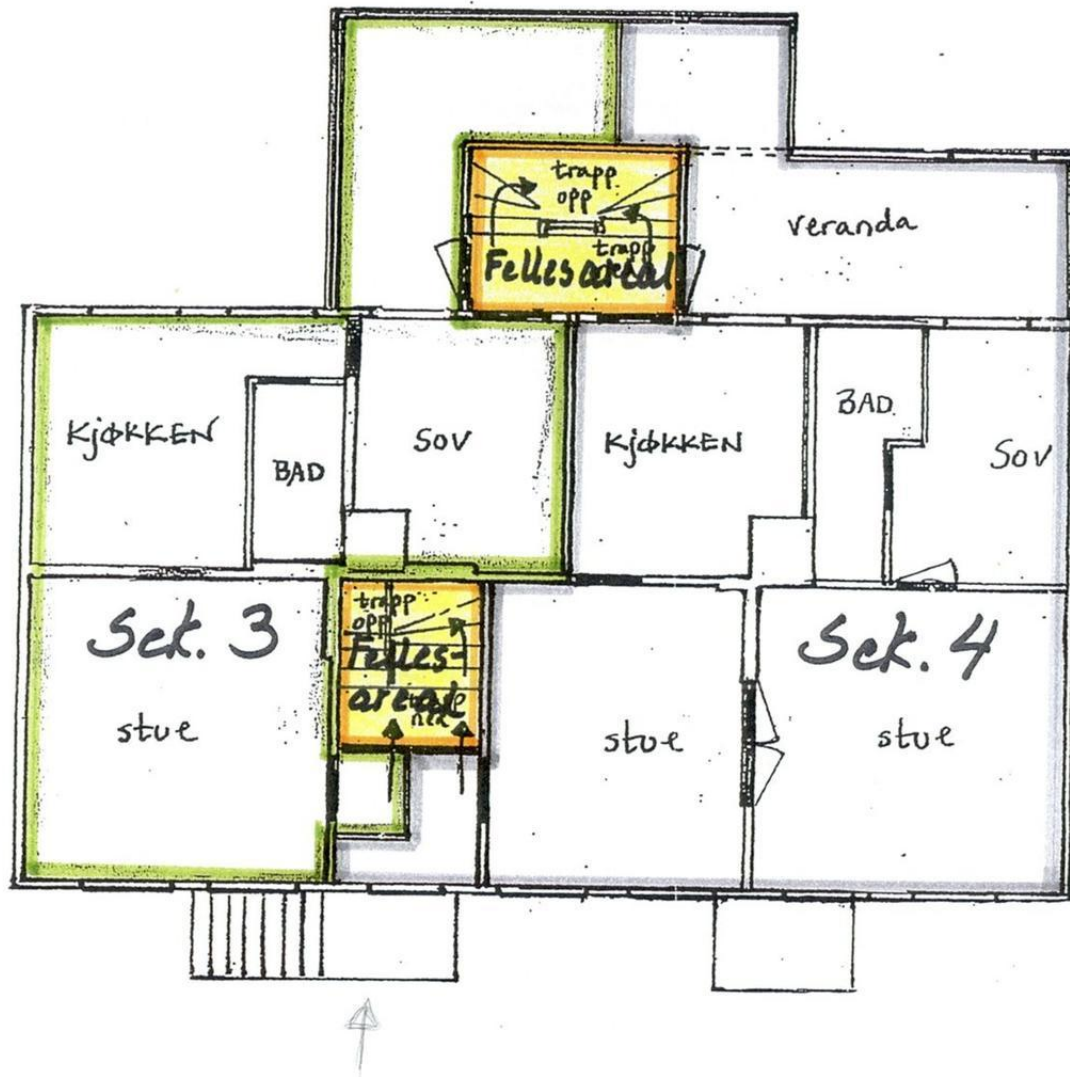
Plan 2. etg.

Seksjon nr.: 3-4
