Tilstandsrapport

Fritidsbolig - hytte

Hollungen 58
1680 SKJÆRHALDEN
Gnr./Bnr.: 28/90
Hvaler kommune

Rapportdato: 16.03.2026
Befaringsdato: 10.03.2026
Referansenummer: 15066490

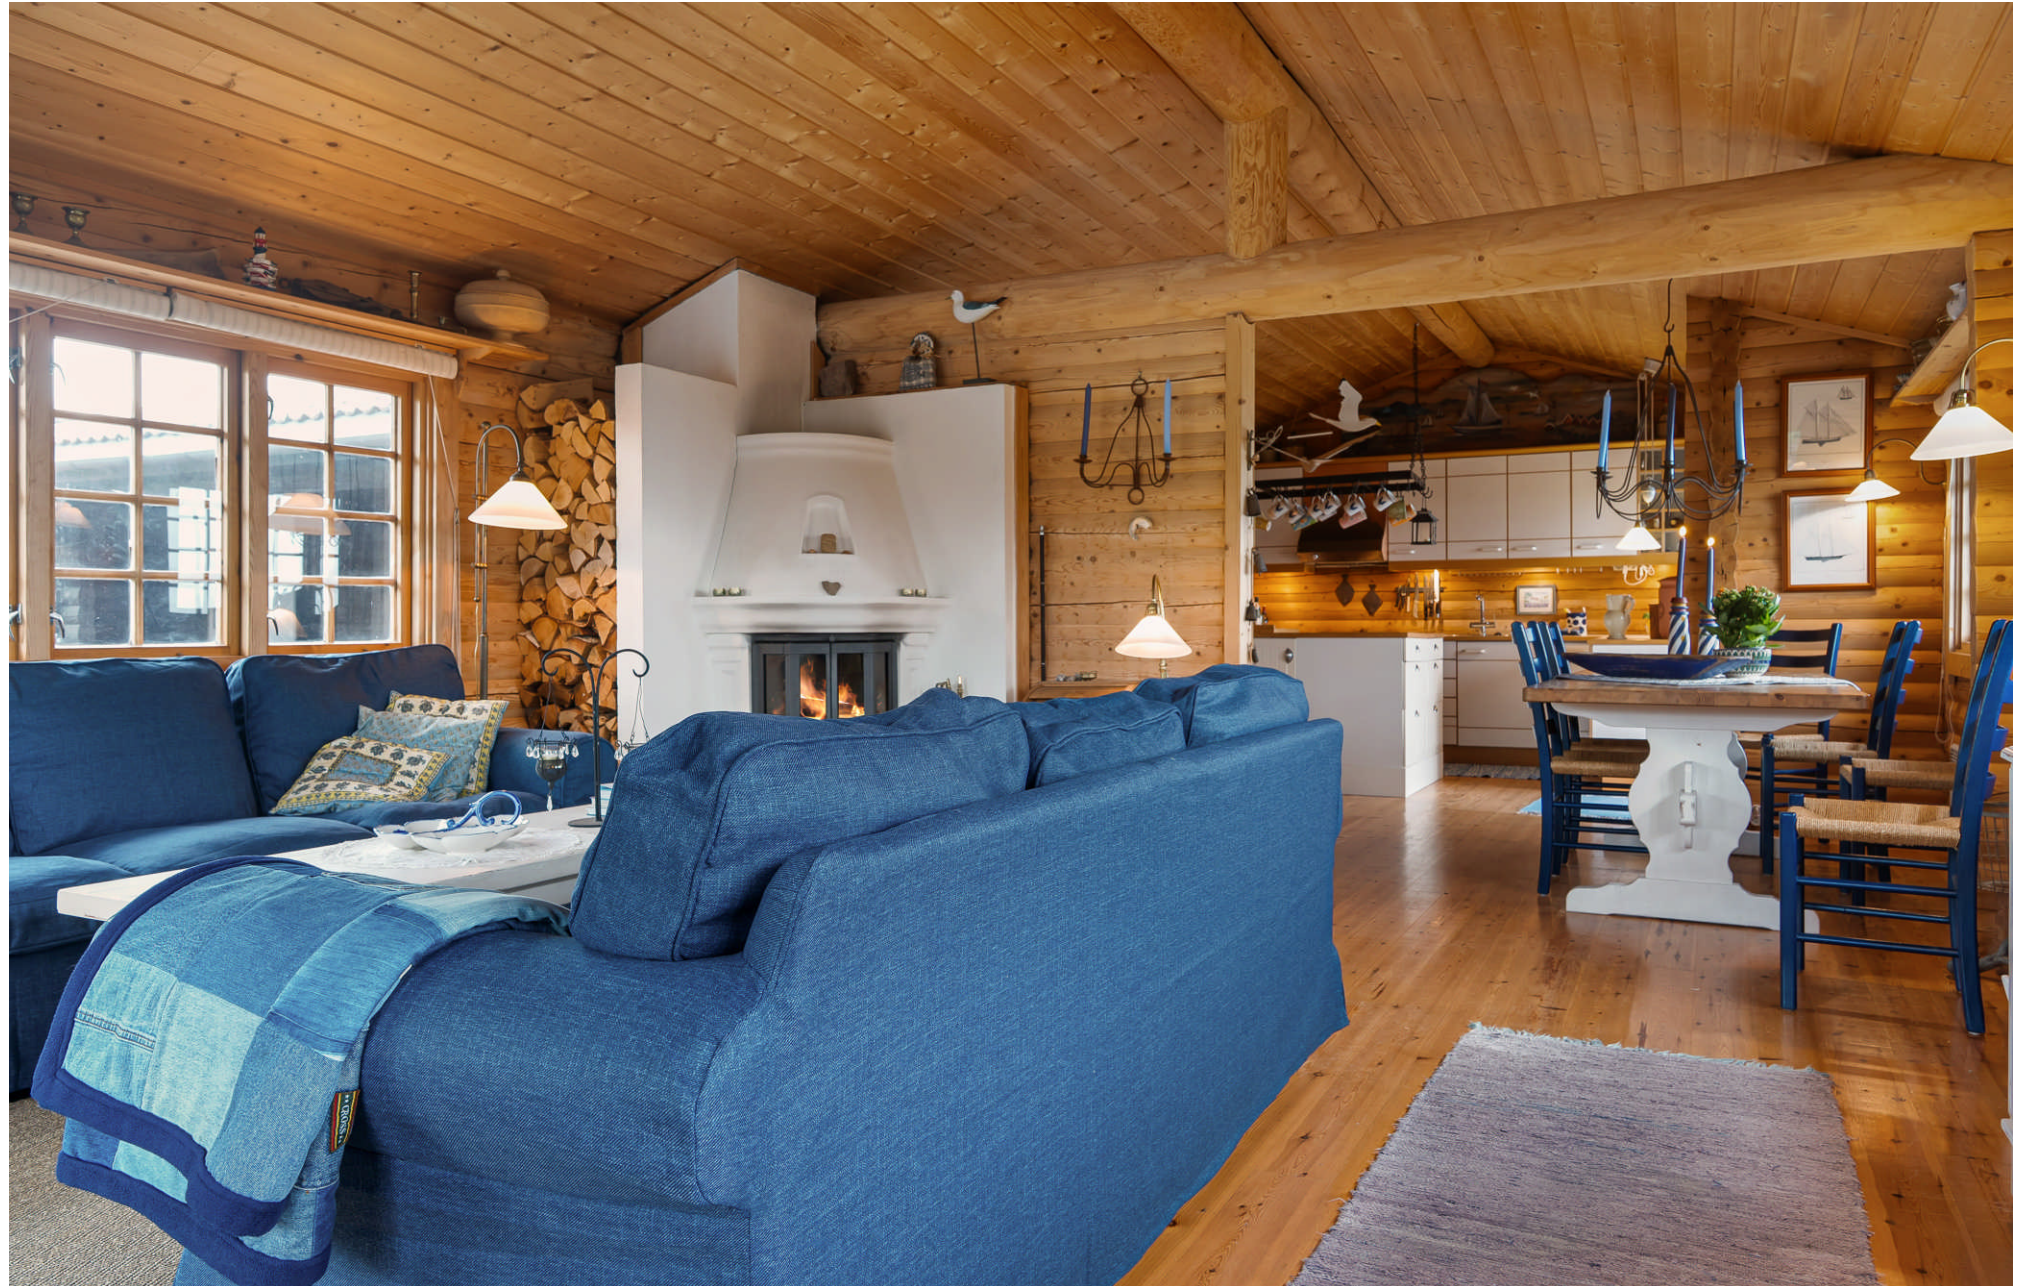
Kjøkken | lyst & luftig

Lys og luftig kjøkkeninnredning med kjøkkenøy som binder stuen og kjøkkenet. Innredningen har frittstående komfyr, oppvaskmaskin og kjøleskap fra 2022. Godt med skap- og benkeplass. Gulv belagt med tregulv, maskinlaftet tømmervegger og trepanel i himling.
