# EGENERKLÆRINGSSKJEMA

| Adresse | Rydlandvegen 13 | | |

# Rydlandvegen 13

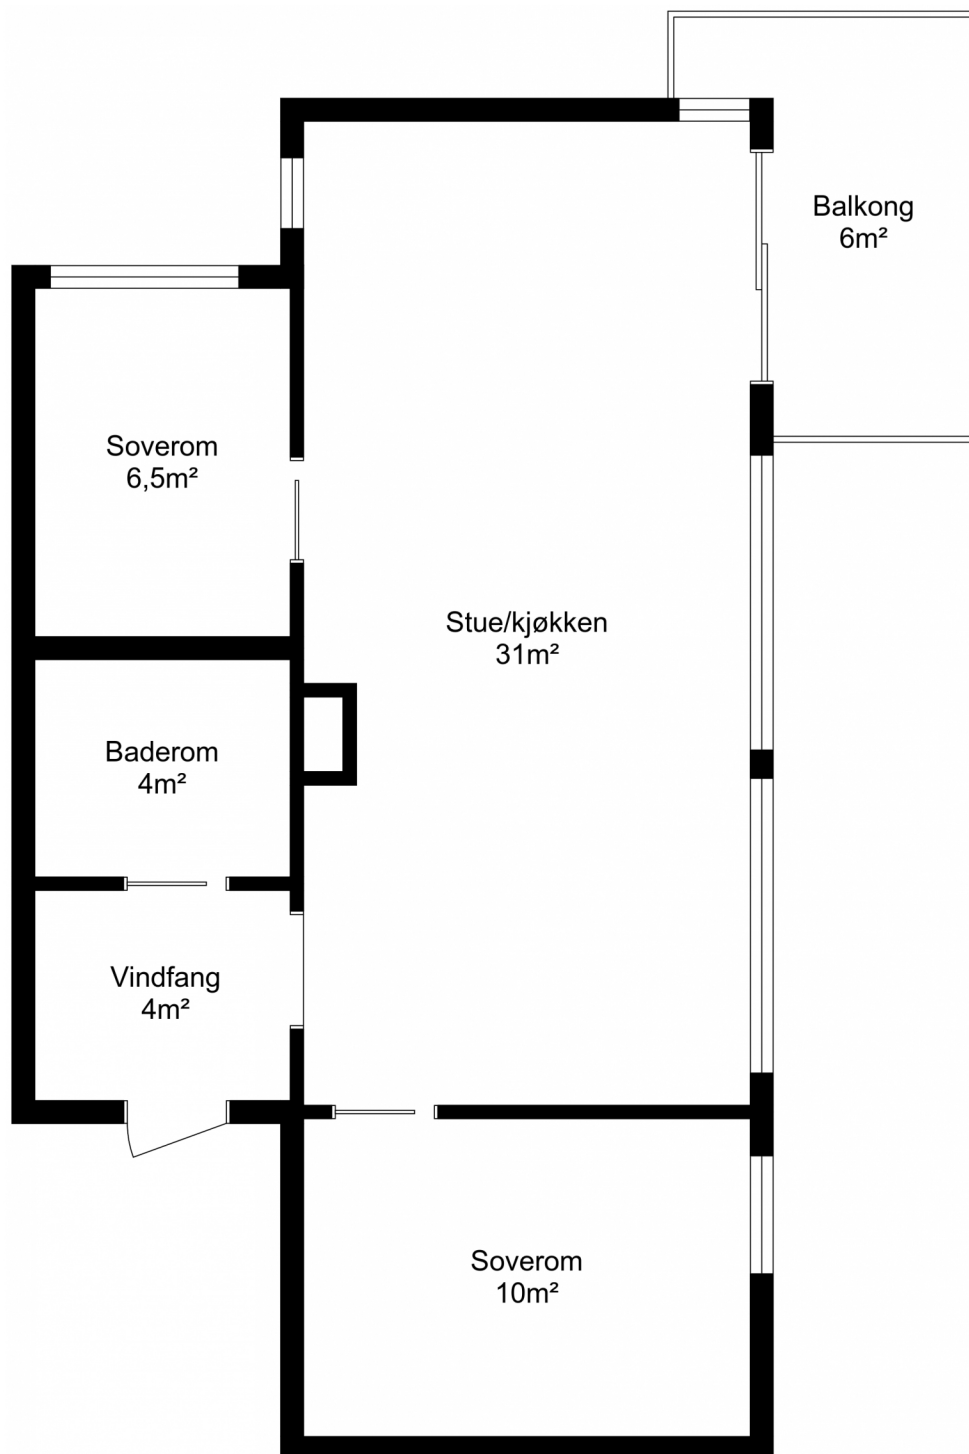
## 2. Etasje

Planskisse utarbeidet av Takst-Forum Trøndelag AS

Boenhetens BRA inneholder også areal for innvendige vegger.  
Boenhetens BRA vil derfor alltid være større enn summen av arealene på hvert enkelt rom.

Vær oppmerksom på at dette er en illustrasjon av boligens planløsning med omtrentlige mål.  
Faktiske målinger på stedet kan avvike og målene er ikke juridisk bindende.

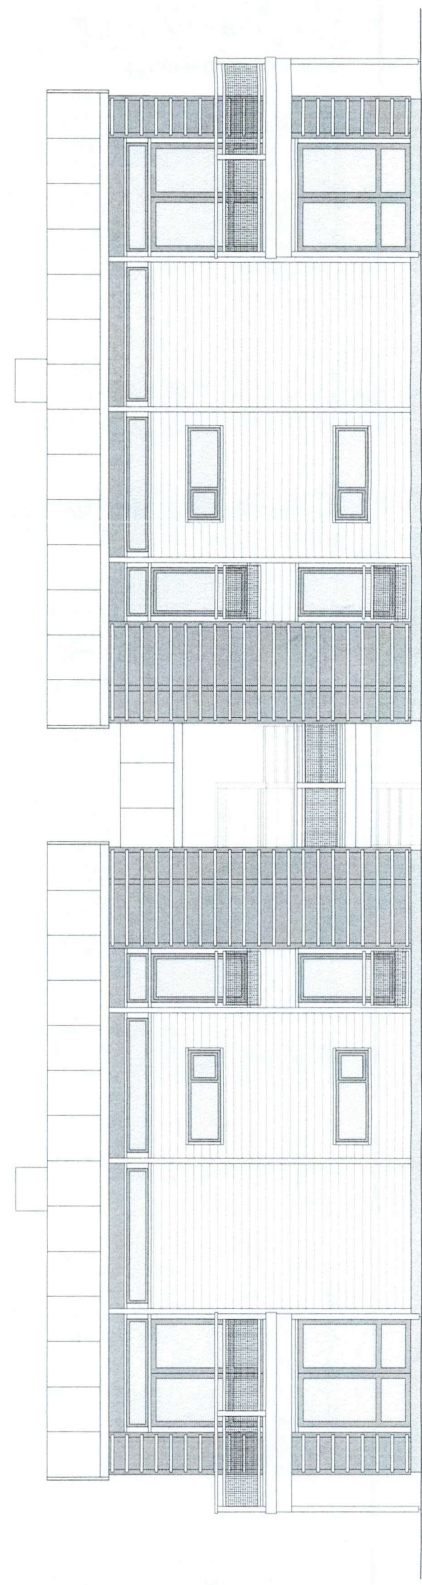
Fasade mot omgivelsene

| tegn. nr. | 104 | rev. | |

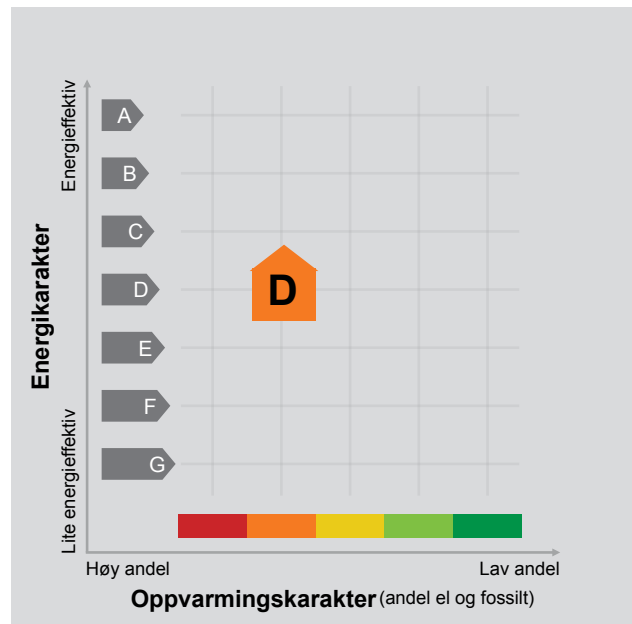
**Energimerket** angir boligens energistandard. Energimerket består av en energikarakter og en oppvarmingskarakter, se i figuren. Energimerket symboliseres med et hus, hvor fargen viser oppvarmingskarakter, og bokstaven viser energikarakter.

**Energikarakteren** angir hvor energieffektiv boligen er, inkludert oppvarmingsanlegget. Energikarakteren er beregnet ut fra den typiske energibruken for boligtypen. Beregningene er gjort ut fra normal bruk ved et gjennomsnittlig klima. Det er boligens energimessige standard og ikke bruken som bestemmer energikarakteren. A betyr at boligen er energieffektiv, mens G betyr at
