Røymyrveien 14

Velkommen til Røymyrveien 14

Tekniske dokumenter

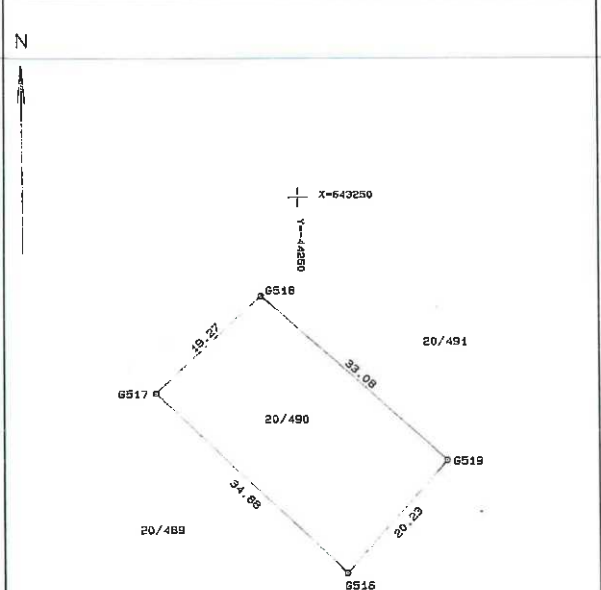
669.9		Dagboknr. 4038			
I henhold til delingsloven av 23. juni 1978 er det holdt følgende forretning					
Dato for forretningen		23.04.92			
Rekvirent		Nye Fosenhus			
Bestyrer		Anne Jarunn Byggstøyl			
Forretning		Dette målebrev erstatter målebrev tinglyst 27.07.92 med dagboknr. 3144. Grensejustering i henhold til kartforretning holdt 03.09.93.			
Underskrift					
Sted	Dato	Underskrift	Underskrift		
Bjugn	27.09.93	<i>Ragnar Hegg</i> Ragnar Hegg	<i>Anne J. Byggstøyl</i> Anne J. Byggstøyl		
Tinglysing					
Dagbokstempel		Tinglysingstempel			
		  Doknr. 4038 Tinglyst 14 09 1993 Emb. 063 STATENS KARTVERK FAST EENDOM			
Påtegninger (rettelser o.l.)					
K:statkart 5823 Forlag: Sam & Stenersen Prekorn AS, Oslo 4-87

Gnr.	Bnr.	Festn.	MÅLEBREVKART																																
20	490		J.nr. 76-86/92																																
Repræsentasjonspunkt			Målebrev nr.																																
X	Y	Z																																	
643218	-44250																																		
Kartblad		Landem.																																	
CG135-1-57																																			
Målestokk	Areal																																		
1:500	669.9

PUNKT	PUNKTMERKE	X-KOORD	Y-KOORD	SIDE/BUE	RADIUS	G518	GK bolt fjell	643236.71	-44255.02	33.08		G518	GK bolt fjell	643214.78	-44230.25	20.23		G518	GK bolt fjell	643199.71	-44243.76	34.86		G517	GK bolt fjell	643223.63	-44269.16	19.27	
PUNKT	PUNKTMERKE	X-KOORD	Y-KOORD	SIDE/BUE	RADIUS																														
G518	GK bolt fjell	643236.71	-44255.02	33.08																															
G518	GK bolt fjell	643214.78	-44230.25	20.23																															
G518	GK bolt fjell	643199.71	-44243.76	34.86																															
G517	GK bolt fjell	643223.63	-44269.16	19.27
