Selveier Enebolig  
Storevarden 20  
5350 Brattholmen

#### Boligens tekniske tilstand:

**OM EIERSKIFTERAPPORT™**

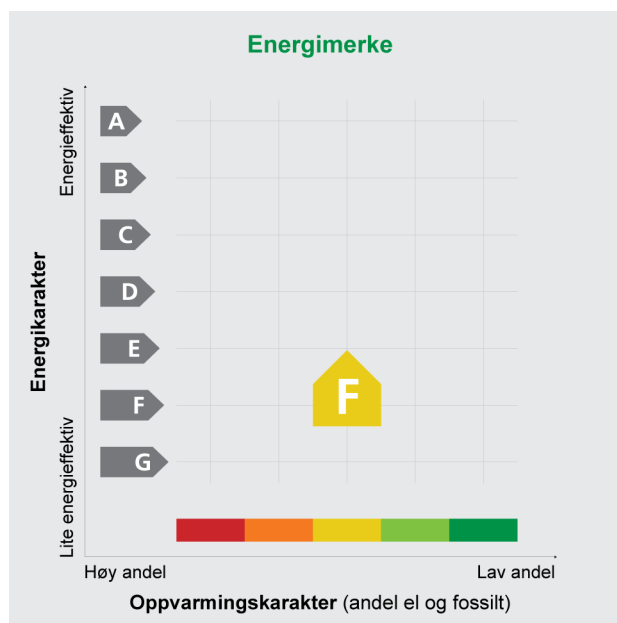
**Energimerket** angir boligens energistandard. Energimerket består av en energikarakter og en oppvarmingskarakter, se i figuren. Energimerket symboliseres med et hus, hvor fargen viser oppvarmingskarakter, og bokstaven viser energikarakter.

**Energikarakteren** angir hvor energieffektiv boligen er, inkludert oppvarmingsanlegget. Energikarakteren er beregnet ut fra den typiske energibruken for boligtypen. Beregningene er gjort ut fra normal bruk ved et gjennomsnittlig klima. Det er boligens energimessige standard og ikke bruken som bestemmer energikarakteren.
