# ENERGIATTEST

| Adresse | Lorents Mobjergs vei 24 |

# Tiltaksliste: Vedlegg til energiattesten

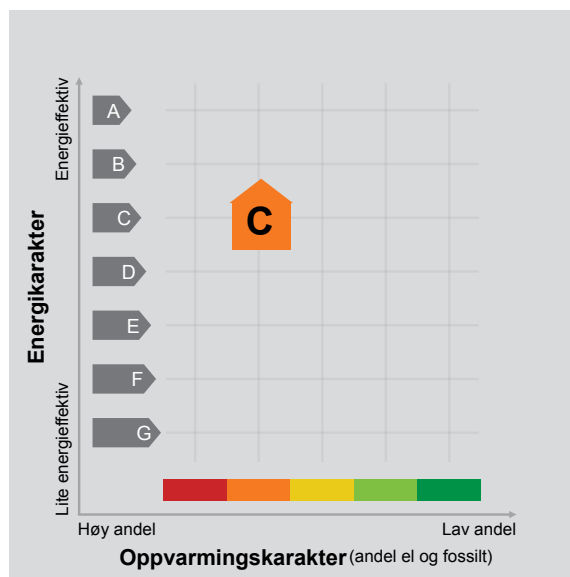
**Energimerket** angir boligens energistandard. Energimerket består av en energikarakter og en oppvarmingskarakter, se i figuren. Energimerket symboliseres med et hus, hvor fargen viser oppvarmingskarakter, og bokstaven viser energikarakter.

**Energikarakteren** angir hvor energieffektiv boligen er, inkludert oppvarmingsanlegget. Energikarakteren er beregnet ut fra den typiske energibruken for boligtypen. Beregningene er gjort ut fra normal bruk ved et gjennomsnittlig klima. Det er boligens energimessige standard og ikke bruken som bestemmer energikarakteren. A betyr at boligen er energieffektiv, mens G betyr at

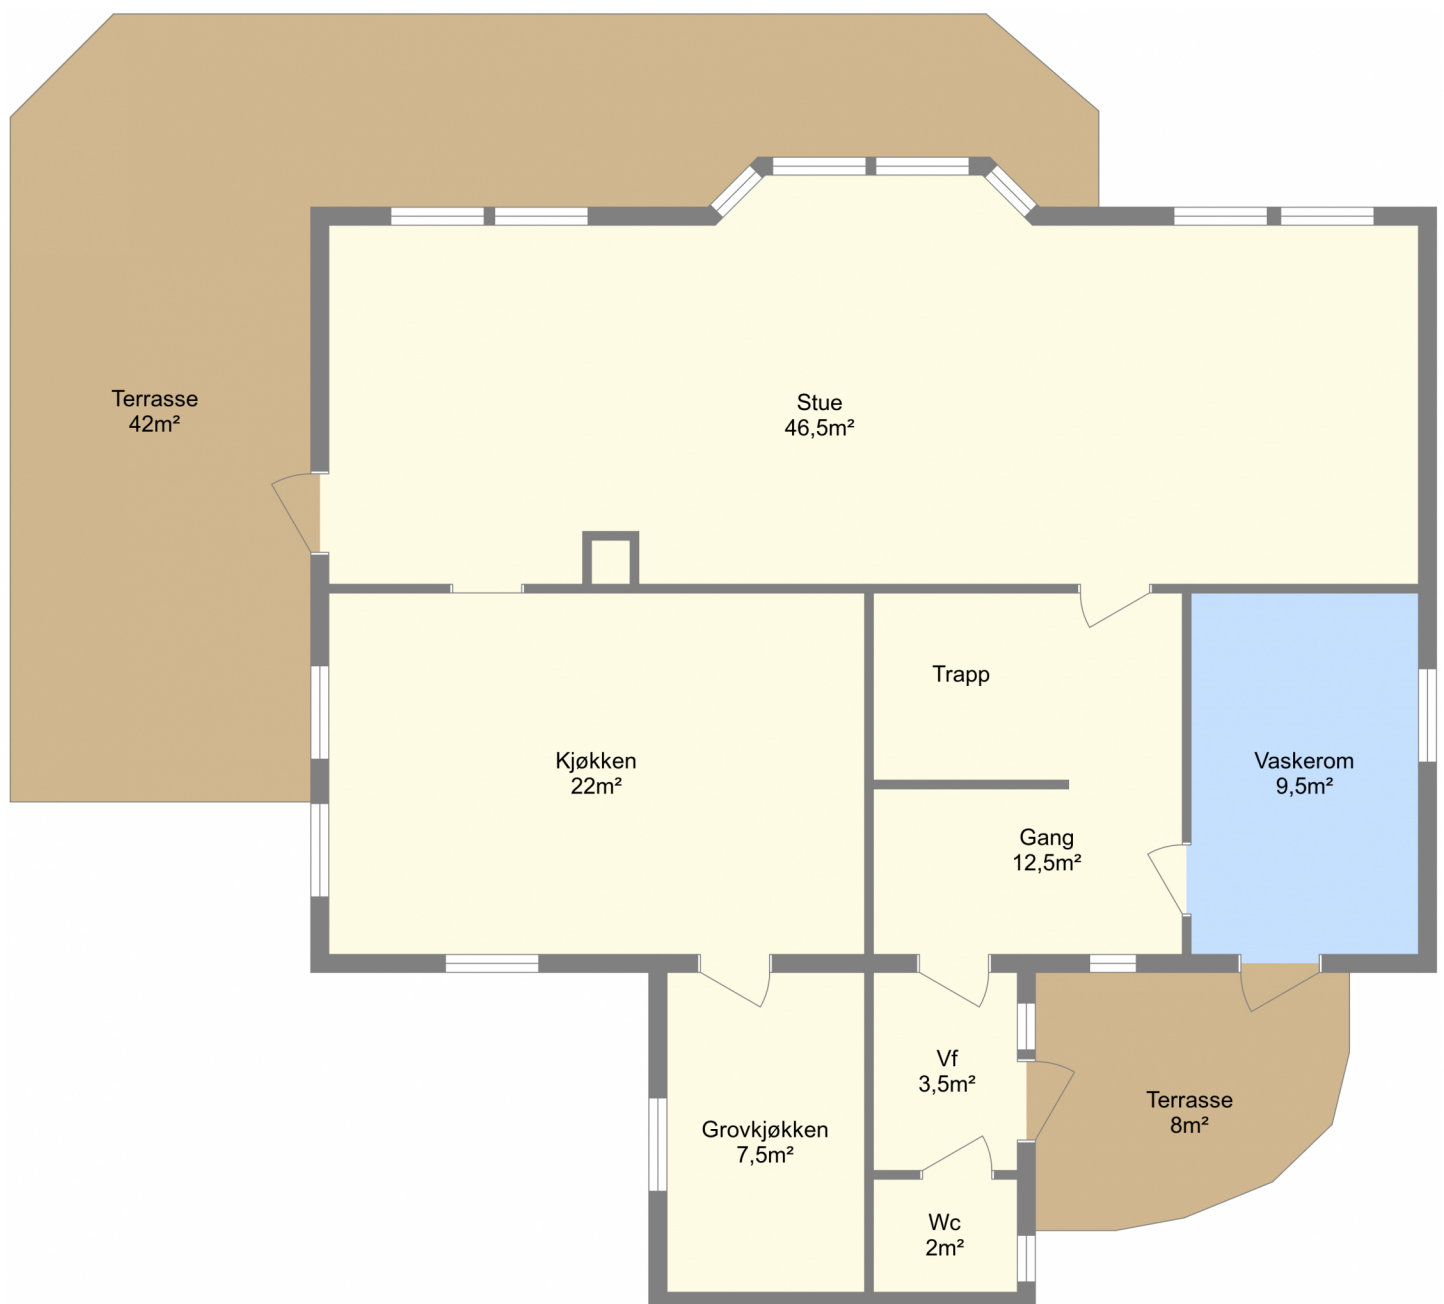
## 1. Etasje

Bruksarealet inkluderer innvendige vegger og er større enn summen av rommenes gulvareal.  
Planskissen er en illustrasjon over rominndelingen, og er ikke i målestokk. Mindre avvik kan forekomme.

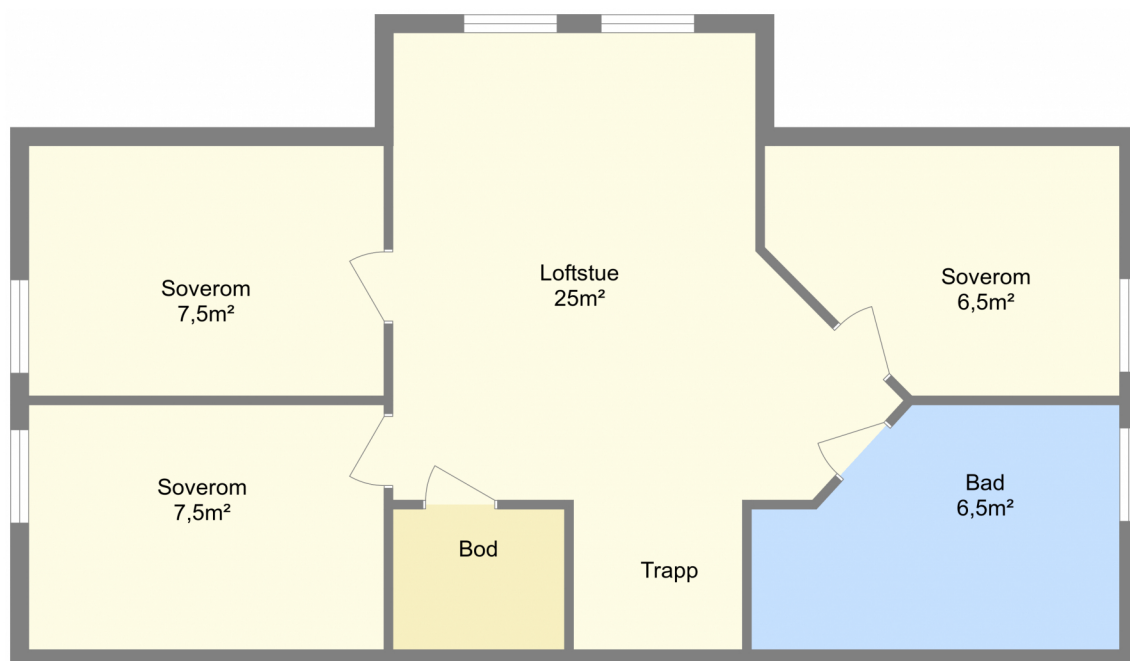
## 2. Etasje

Bruksarealet inkluderer innvendige vegger og er større enn summen av rommenes gulvareal.  
Planskissen er en illustrasjon over rominndelingen, og er ikke i målestokk. Mindre avvik kan forekomme.

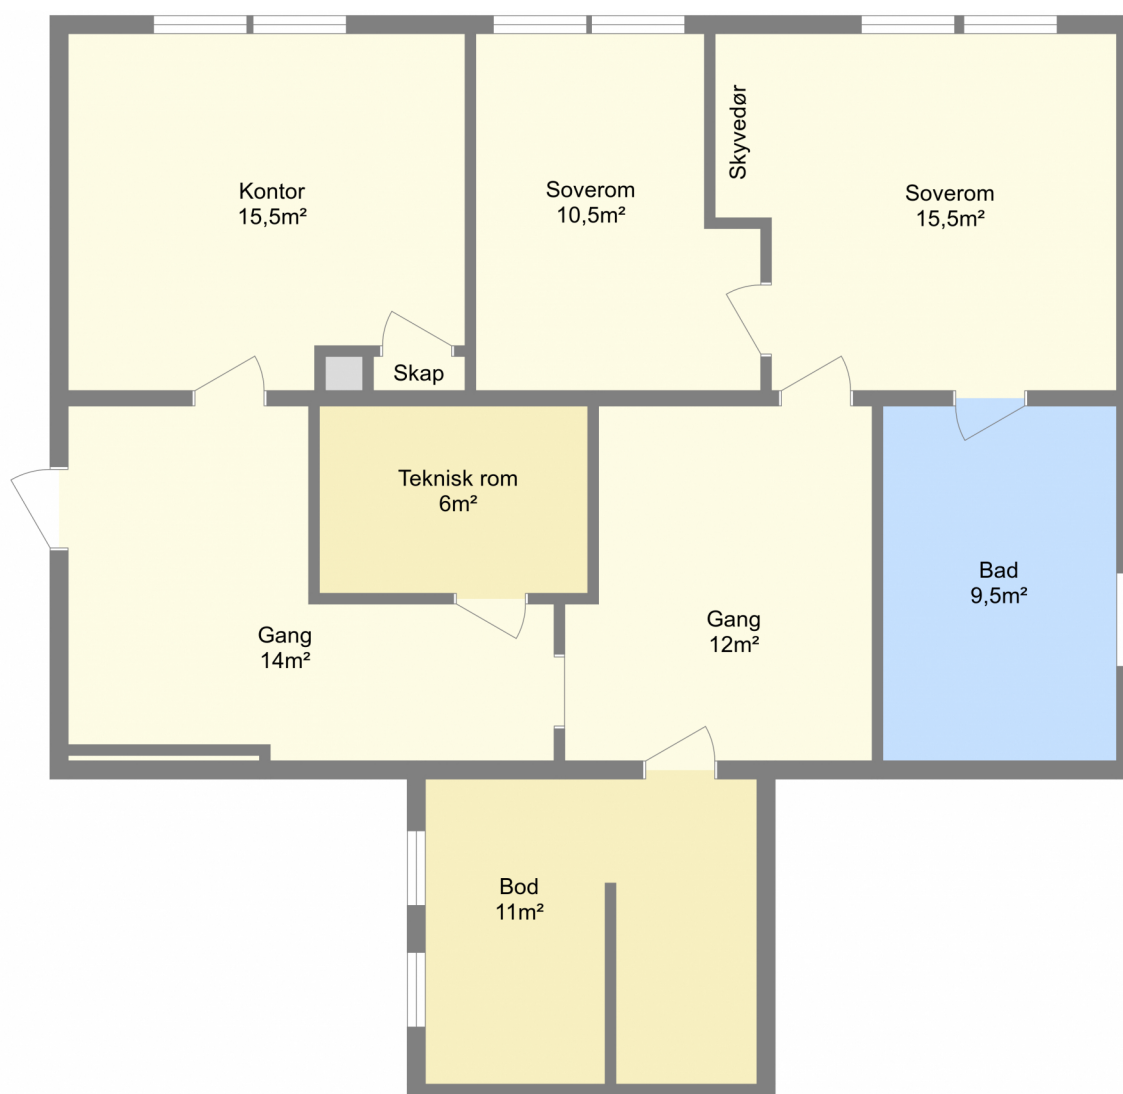
## Sokkel

Bruksarealet inkluderer innvendige vegger og er større enn summen av rommenes gulvareal.  
Planskissen er en illustrasjon over rominndelingen, og er ikke i målestokk. Mindre avvik kan forekomme.
