## TILSTANDSRAPPORT

Leilighet

Nonnegata 4 A

7014 TRONDHEIM

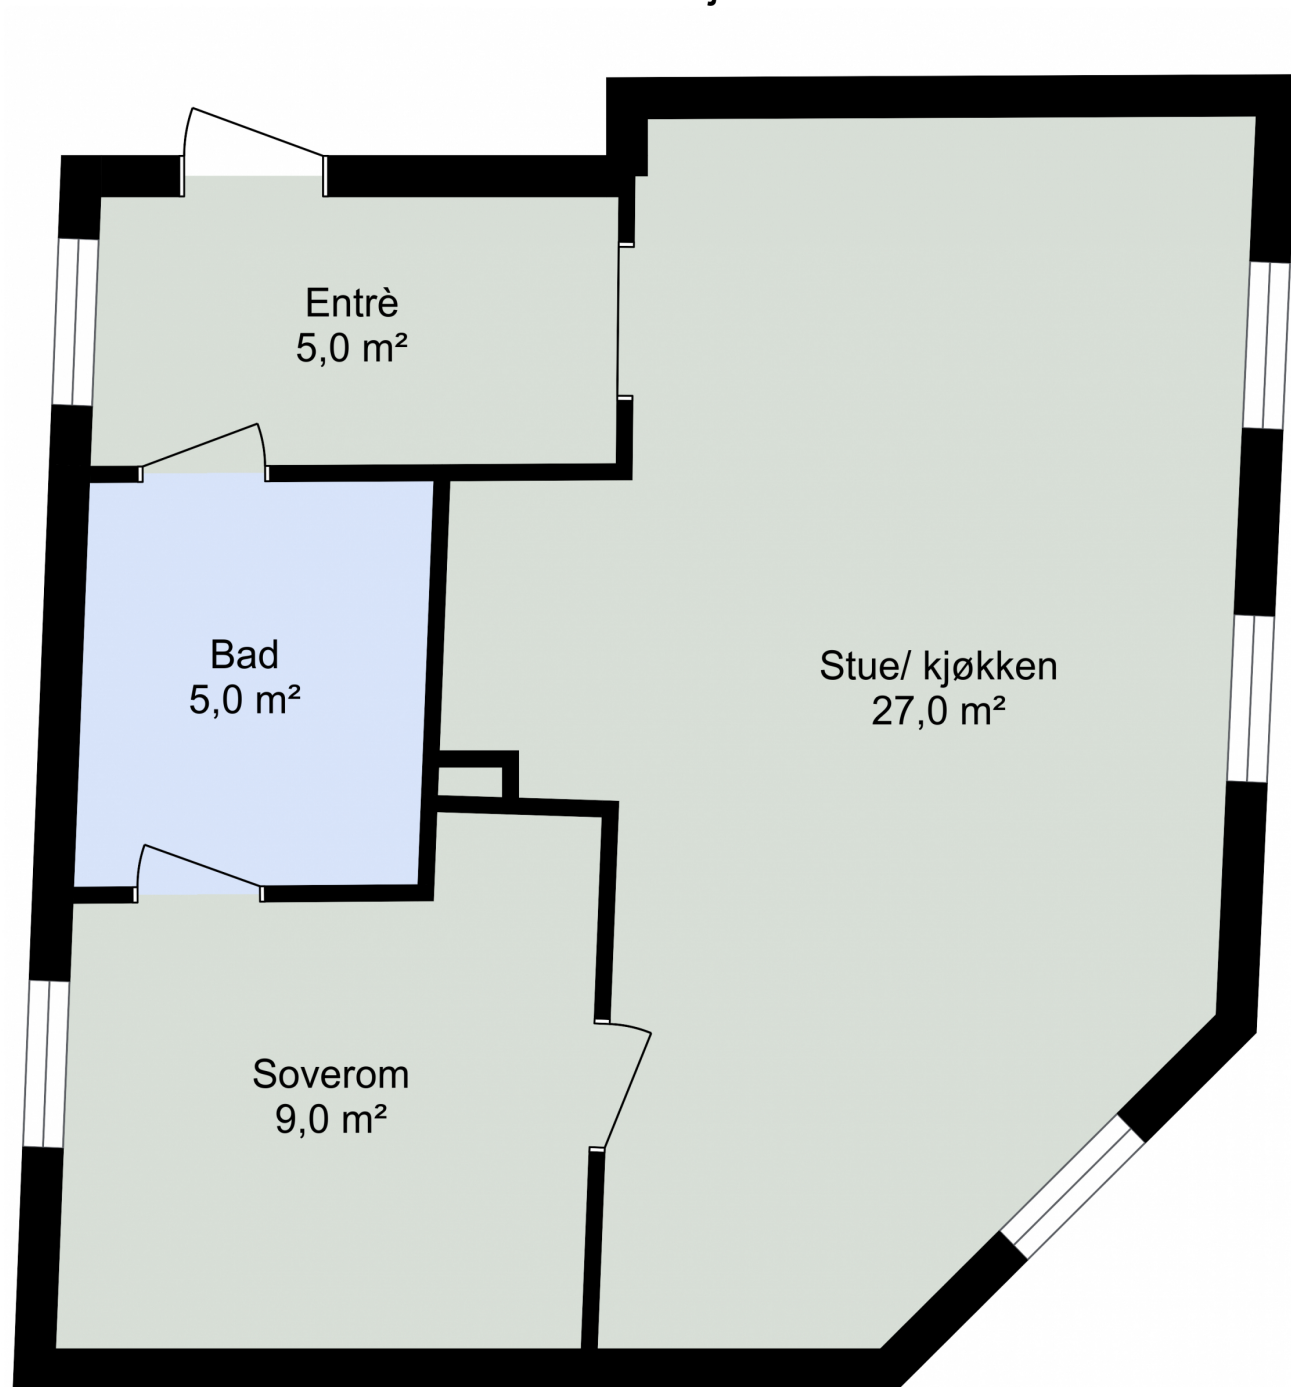
## 1. Etasje

Tegningen er ikke i målestokk. Arealangivelser er ca. arealer og må ikke forveksles med enhetens totale areal.

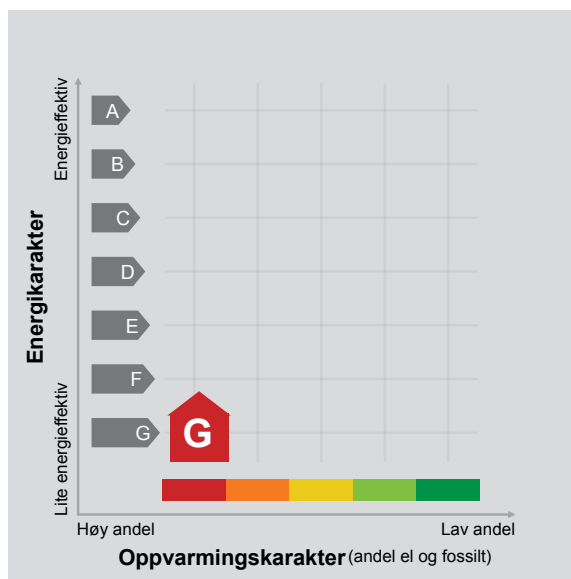
**Energimerket** angir boligens energistandard. Energimerket består av en energikarakter og en oppvarmingskarakter, se i figuren. Energimerket symboliseres med et hus, hvor fargen viser oppvarmingskarakter, og bokstaven viser energikarakter.

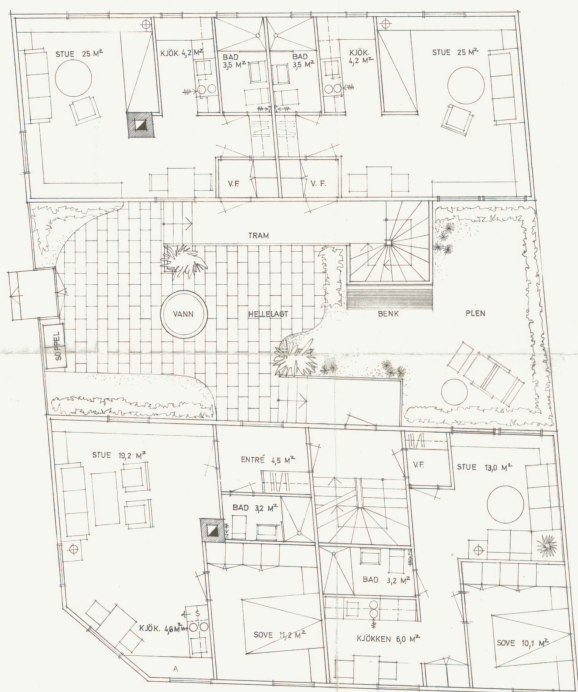
B002 11,1 M<sup>2</sup>

OLA FROST  
REHABILITERING AV NONNEG. 4  
NY PLAN KJELLER OG LOFT 1:50
