F e r d i g a t t e s t .

for 23 hus på eiendommen "Pollen" grnr. 24, brnr. 60, Pollen terrasse, Mathopen.

TYPETEGNING 83

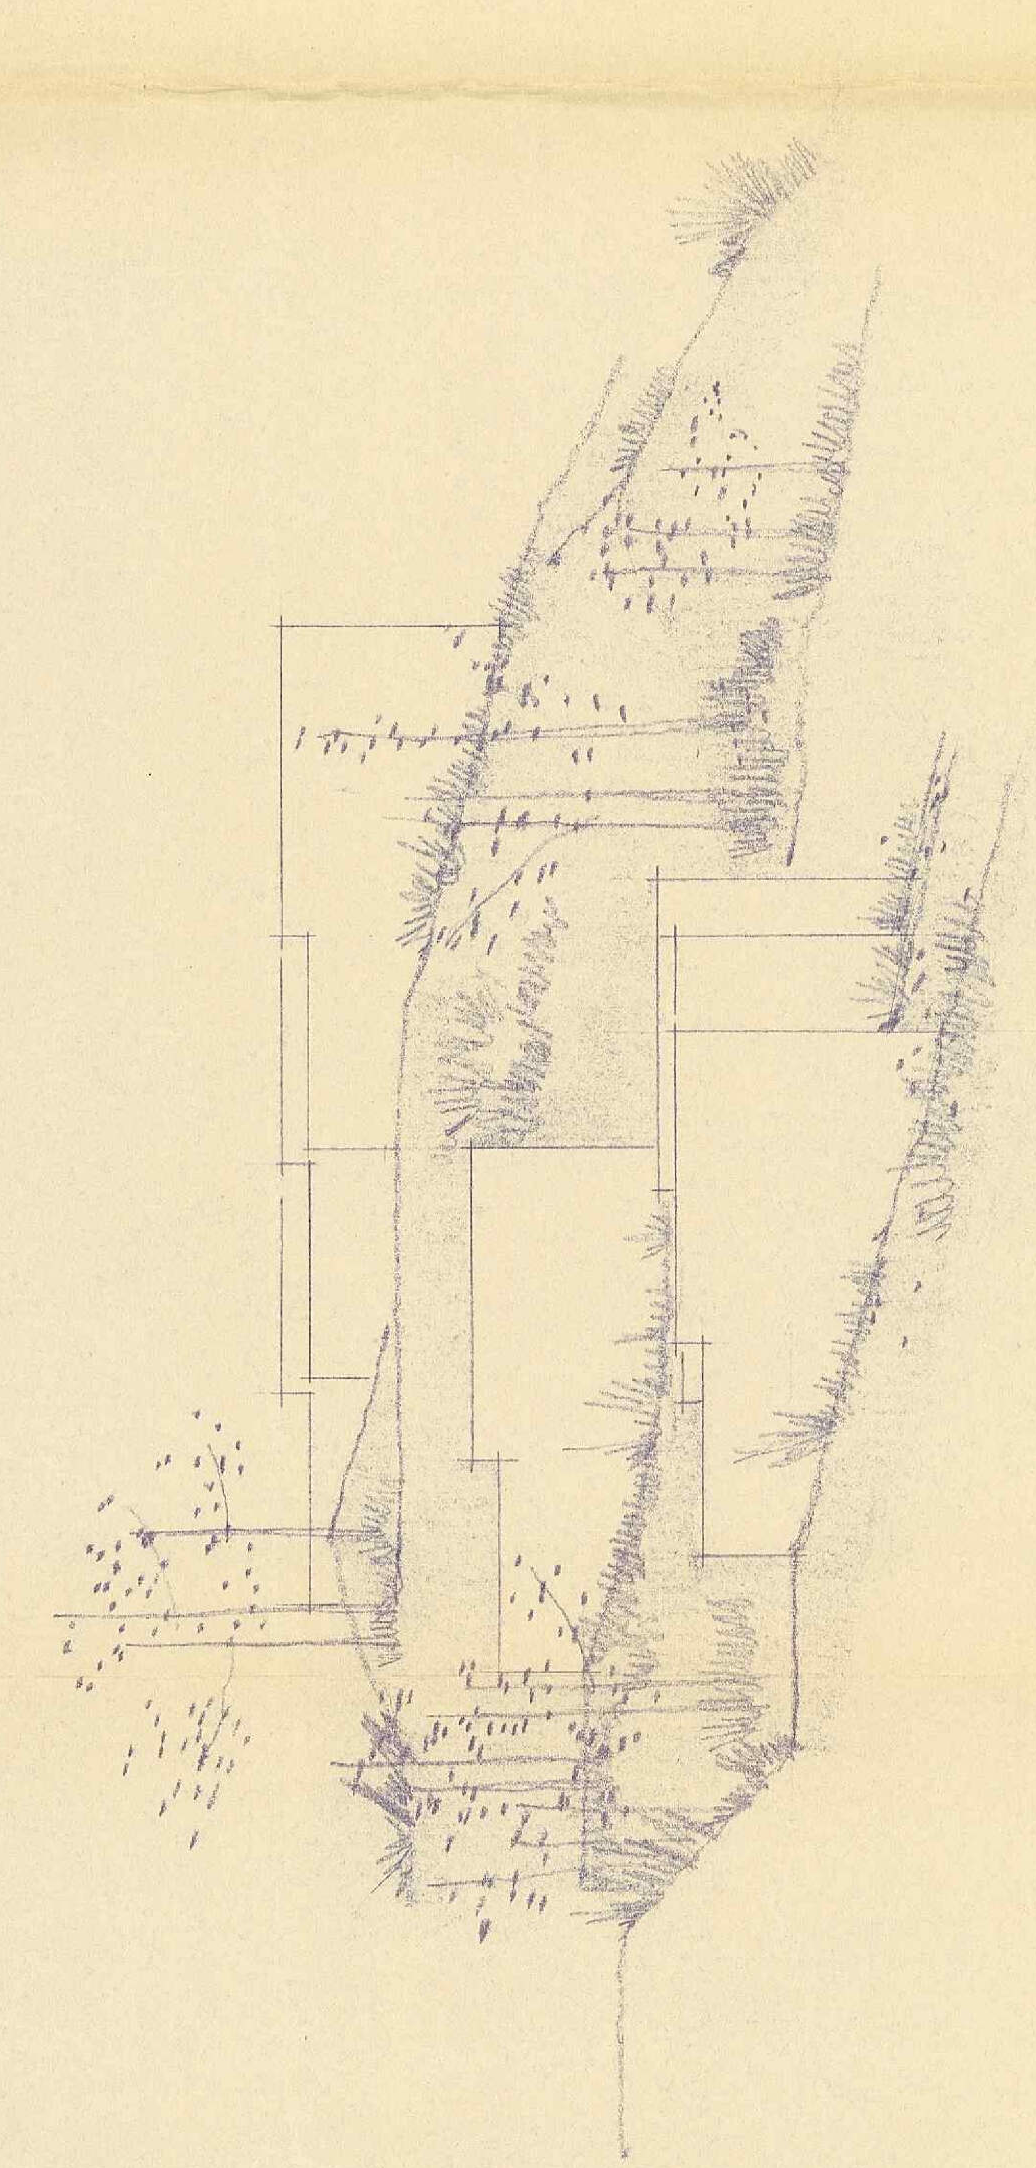
MOT VEST

OPDRISS  
MÅL 1/200  
BERGEN 24.11.1961  
HANS E. HANSEN  
S3.107  
RETTET 24.1.1962  
S. 8.623 REGULERT HØYDER

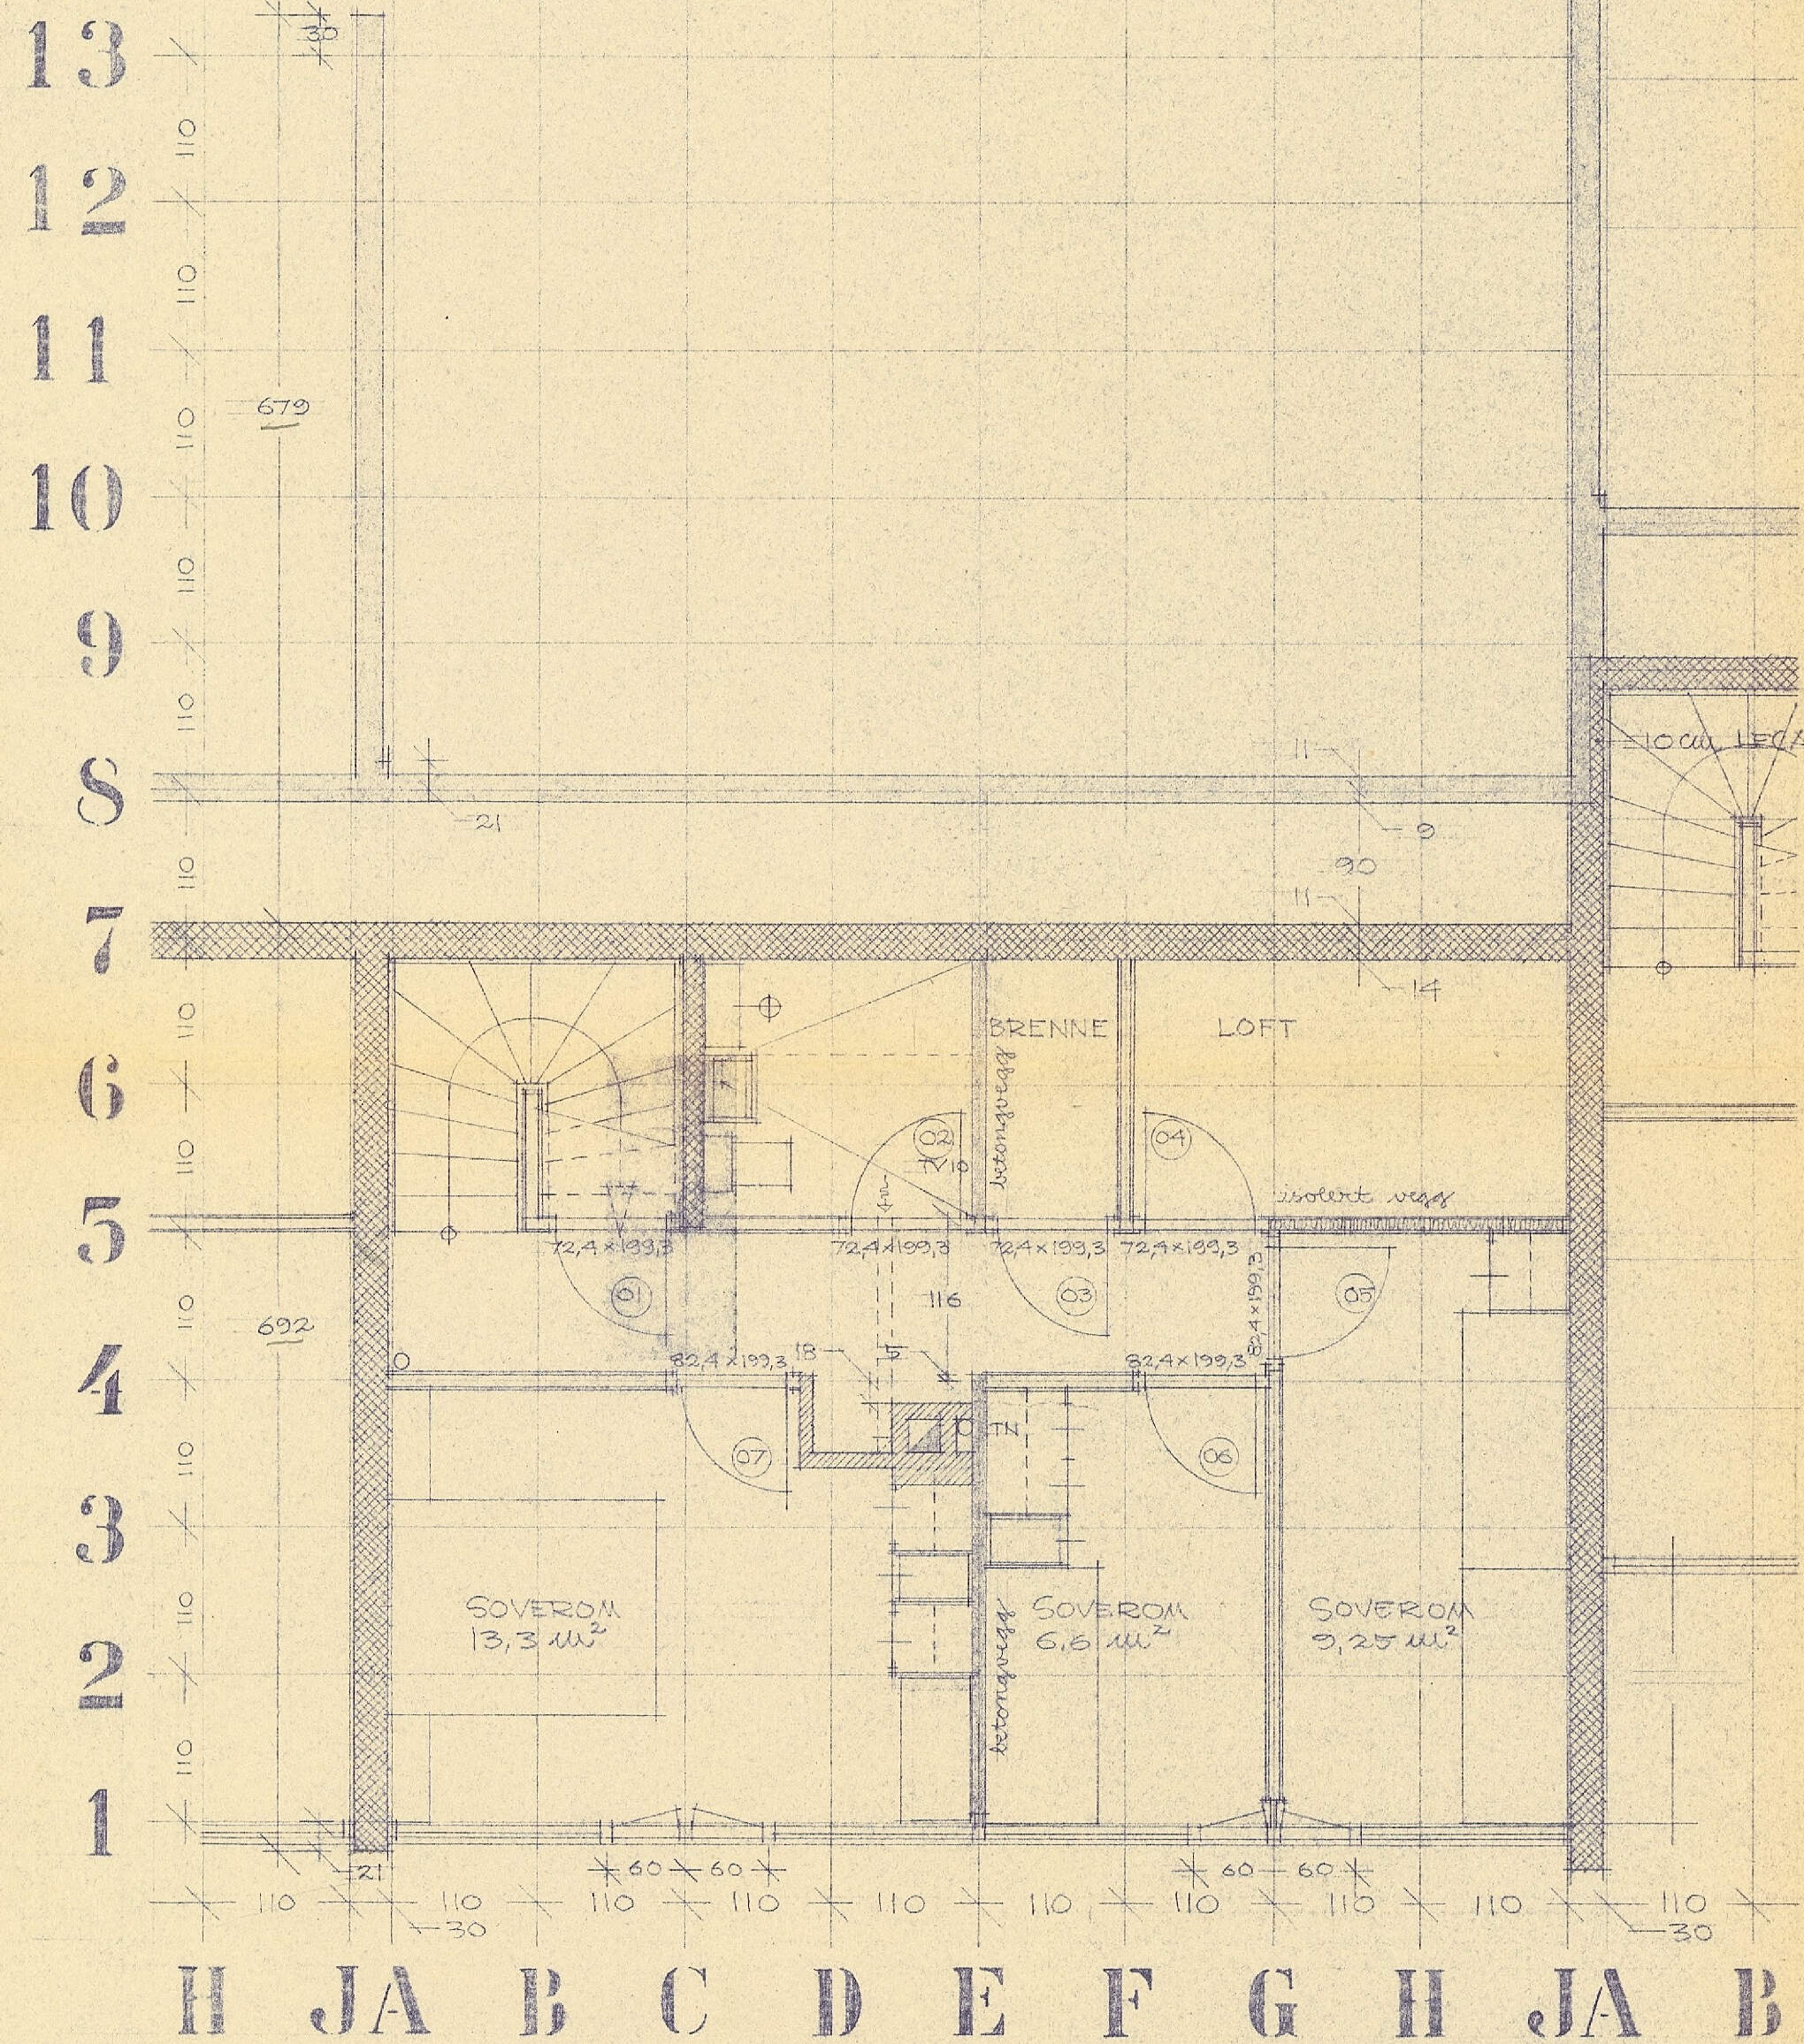
# UNDERETASJE

PLANED  
MÅL 1/50

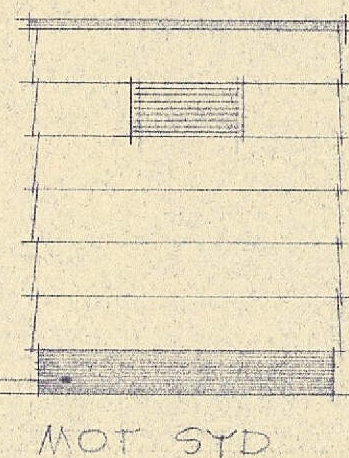
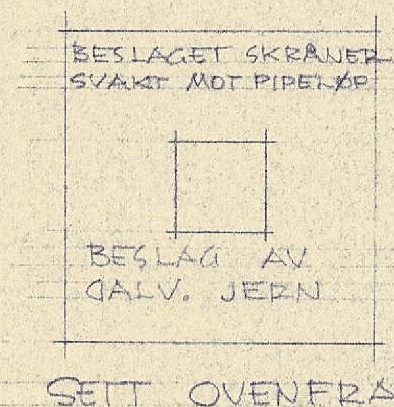
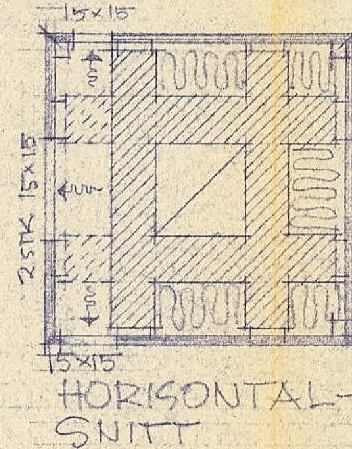
PIPE OVER TAK

BESLAG AV SINK TREKKES 25 cm. OPPOVER PIPEN UNDER PANELET OG MINST 20 cm. UTOVER TAKPLATEN.

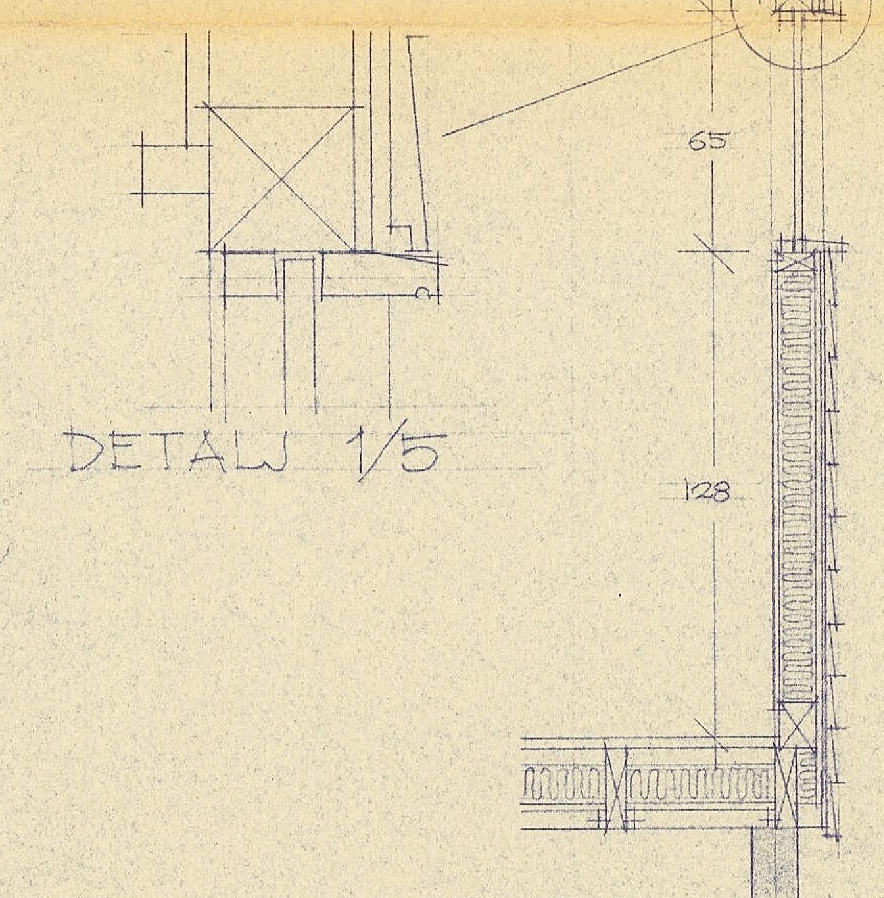
SE KONSTRUKSJONSDE-  
TALJER TEKN. NR. 114,  
115 OG 116.

SNITT  
MAL  $1/50, 1/20, 1/5$

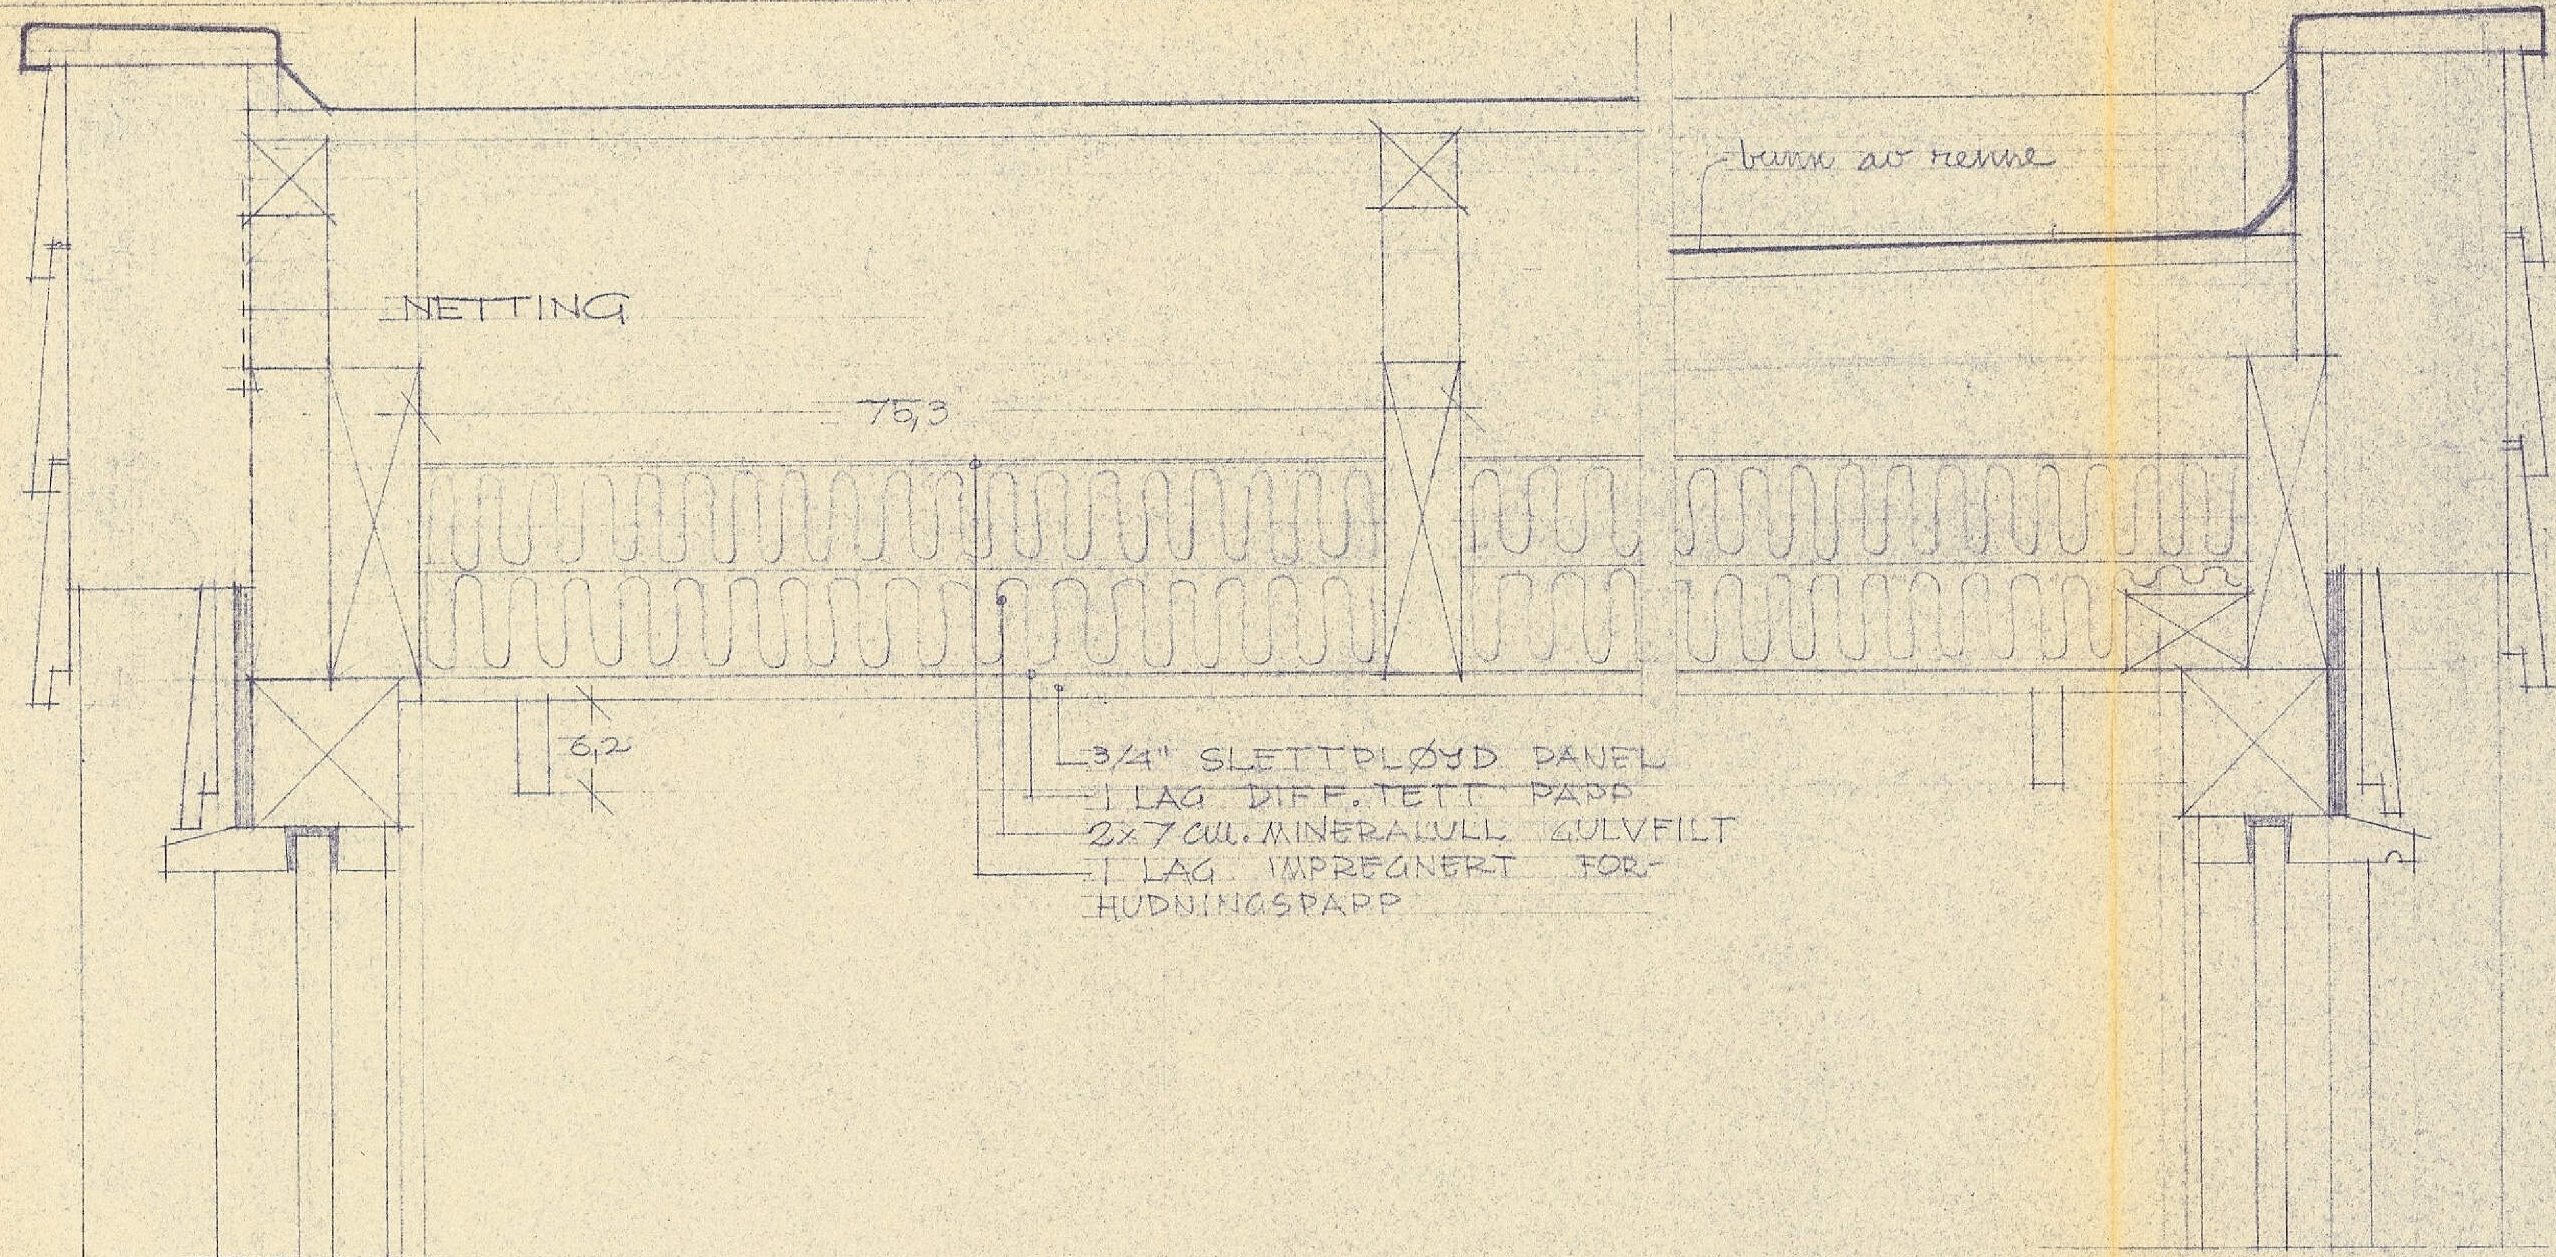
KONSTRUKSJONSDETALJER  
HORIZONTALSNITT PLAN 2  
MÅL 1/5

3/4" SLETTPLØYD PANEL  
1 LAG DIFF. TETT PAPP  
2x7 cm. MINERALULL GULVFILT  
1 LAG IMPREGNERT FOR-  
HJUDNINGSPAPP

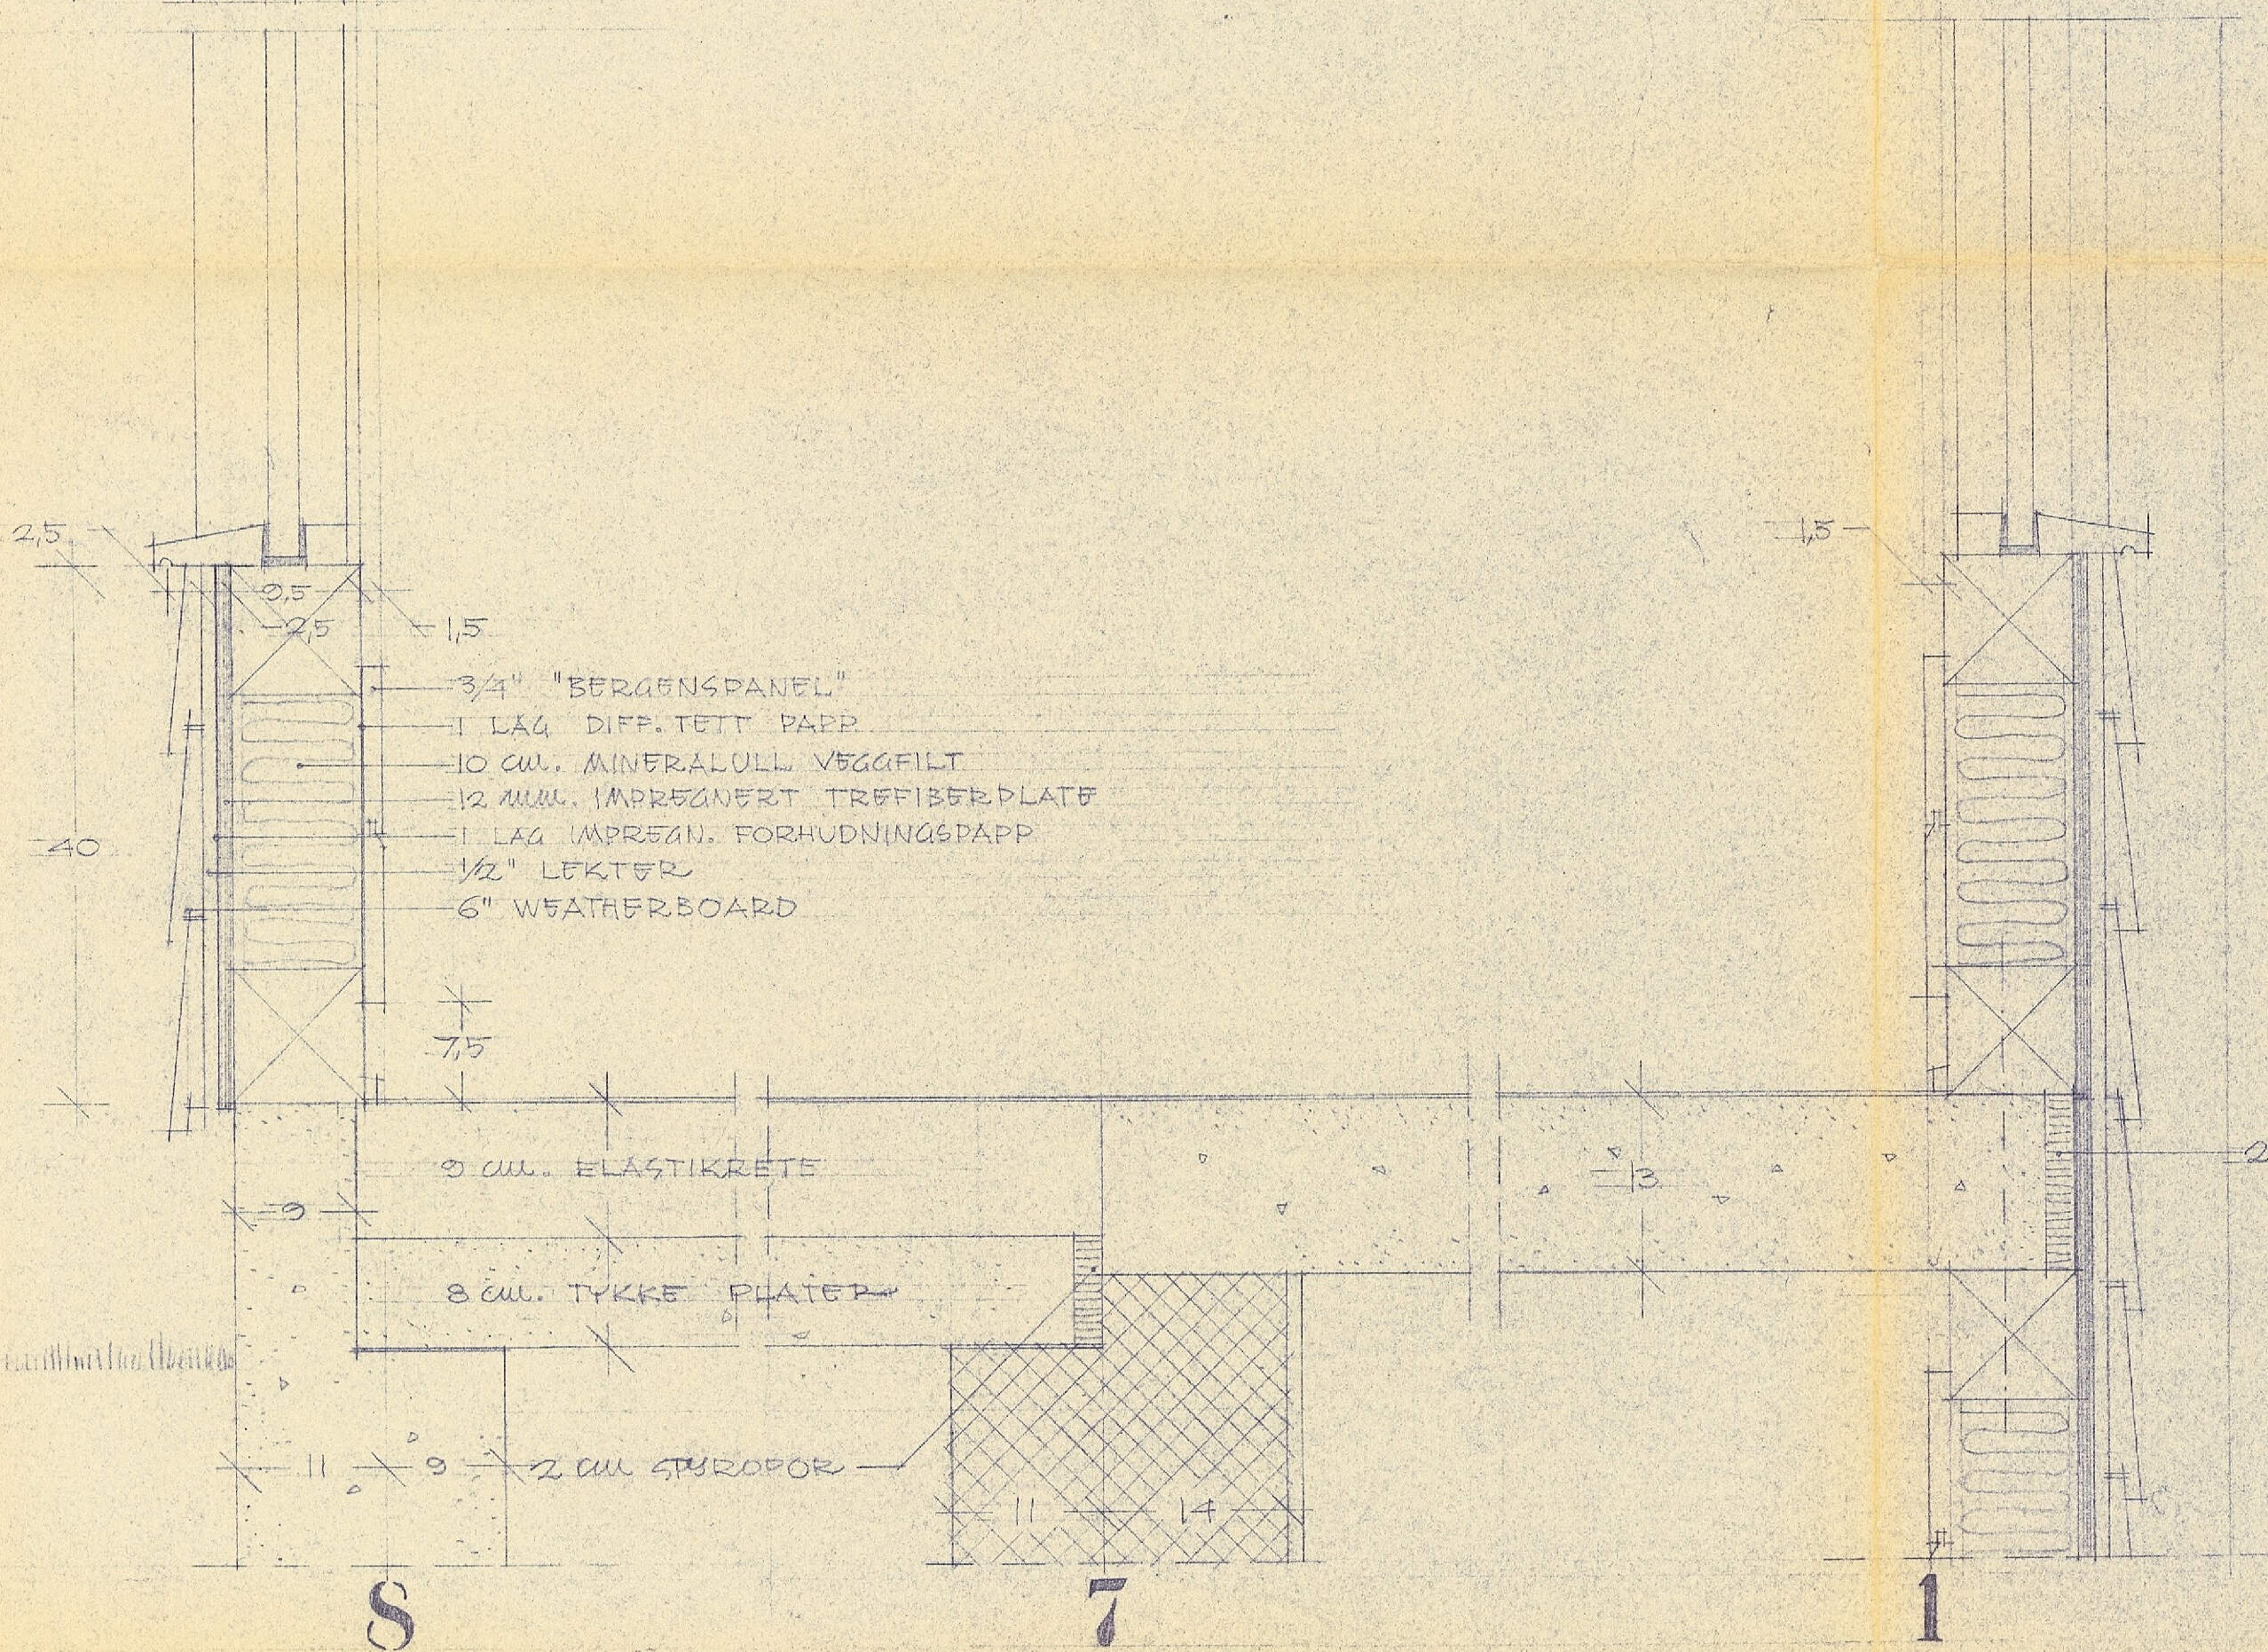
3/4" "BERGENSPANEL"  
1 LAG DIFF. TETT PAPP  
10 cm. MINERALULL VEGGFILT  
12 mm. IMPREGNERT TREFISSEPLATE  
1 LAG IMPREGN. FORHJUDNINGSPAPP  
1/2" LÆKTER  
6" WEATHERBOARD

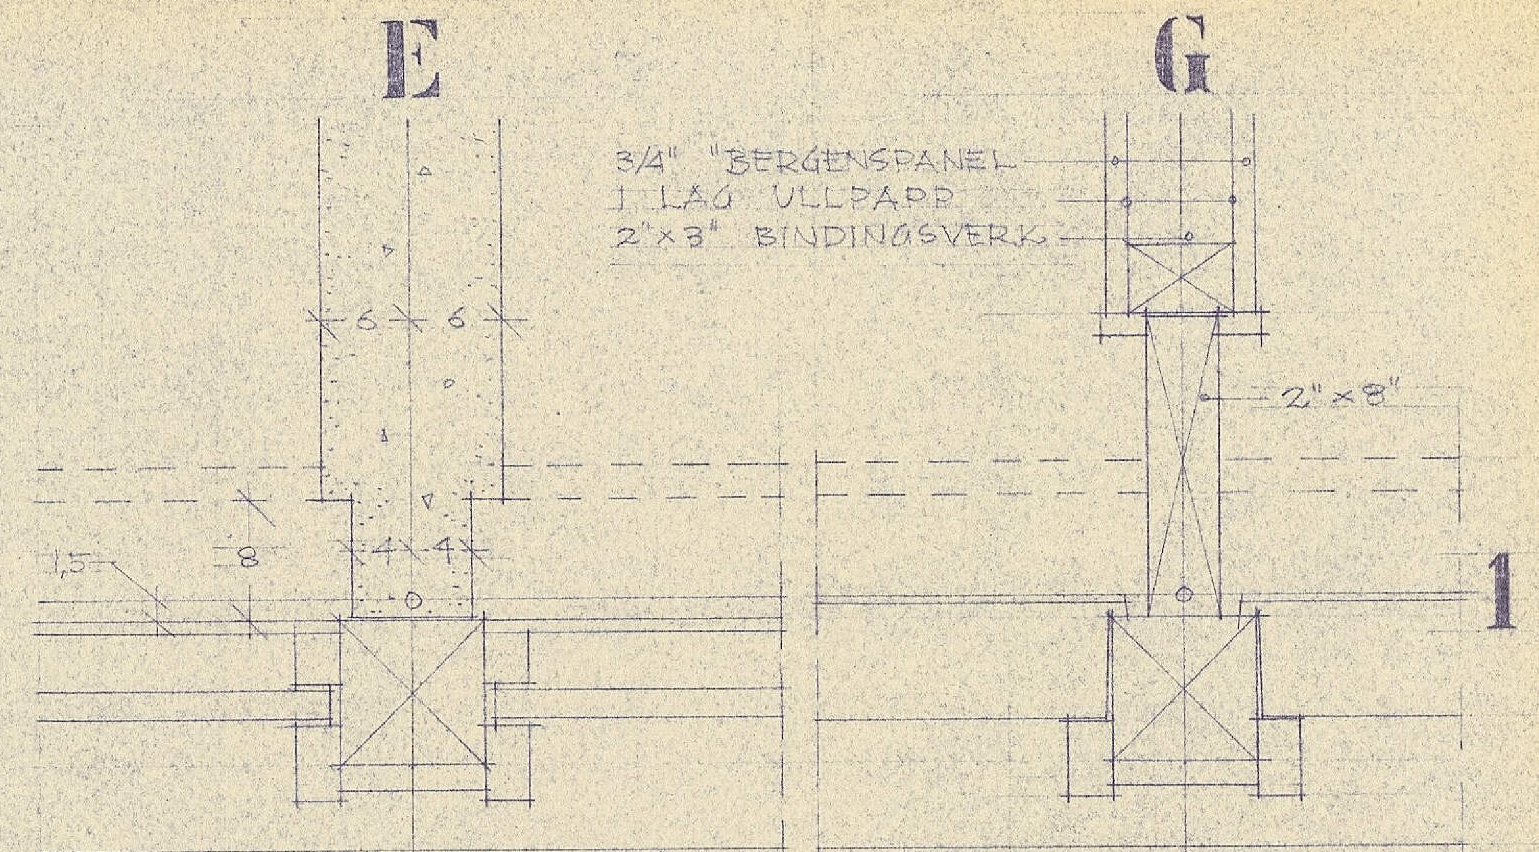
HORISONTALDETALJER PLAN 1

3/4" "BERGENSPANEL"  
1 LAG ULLPAPP  
2"x8" BINDINGSVERK

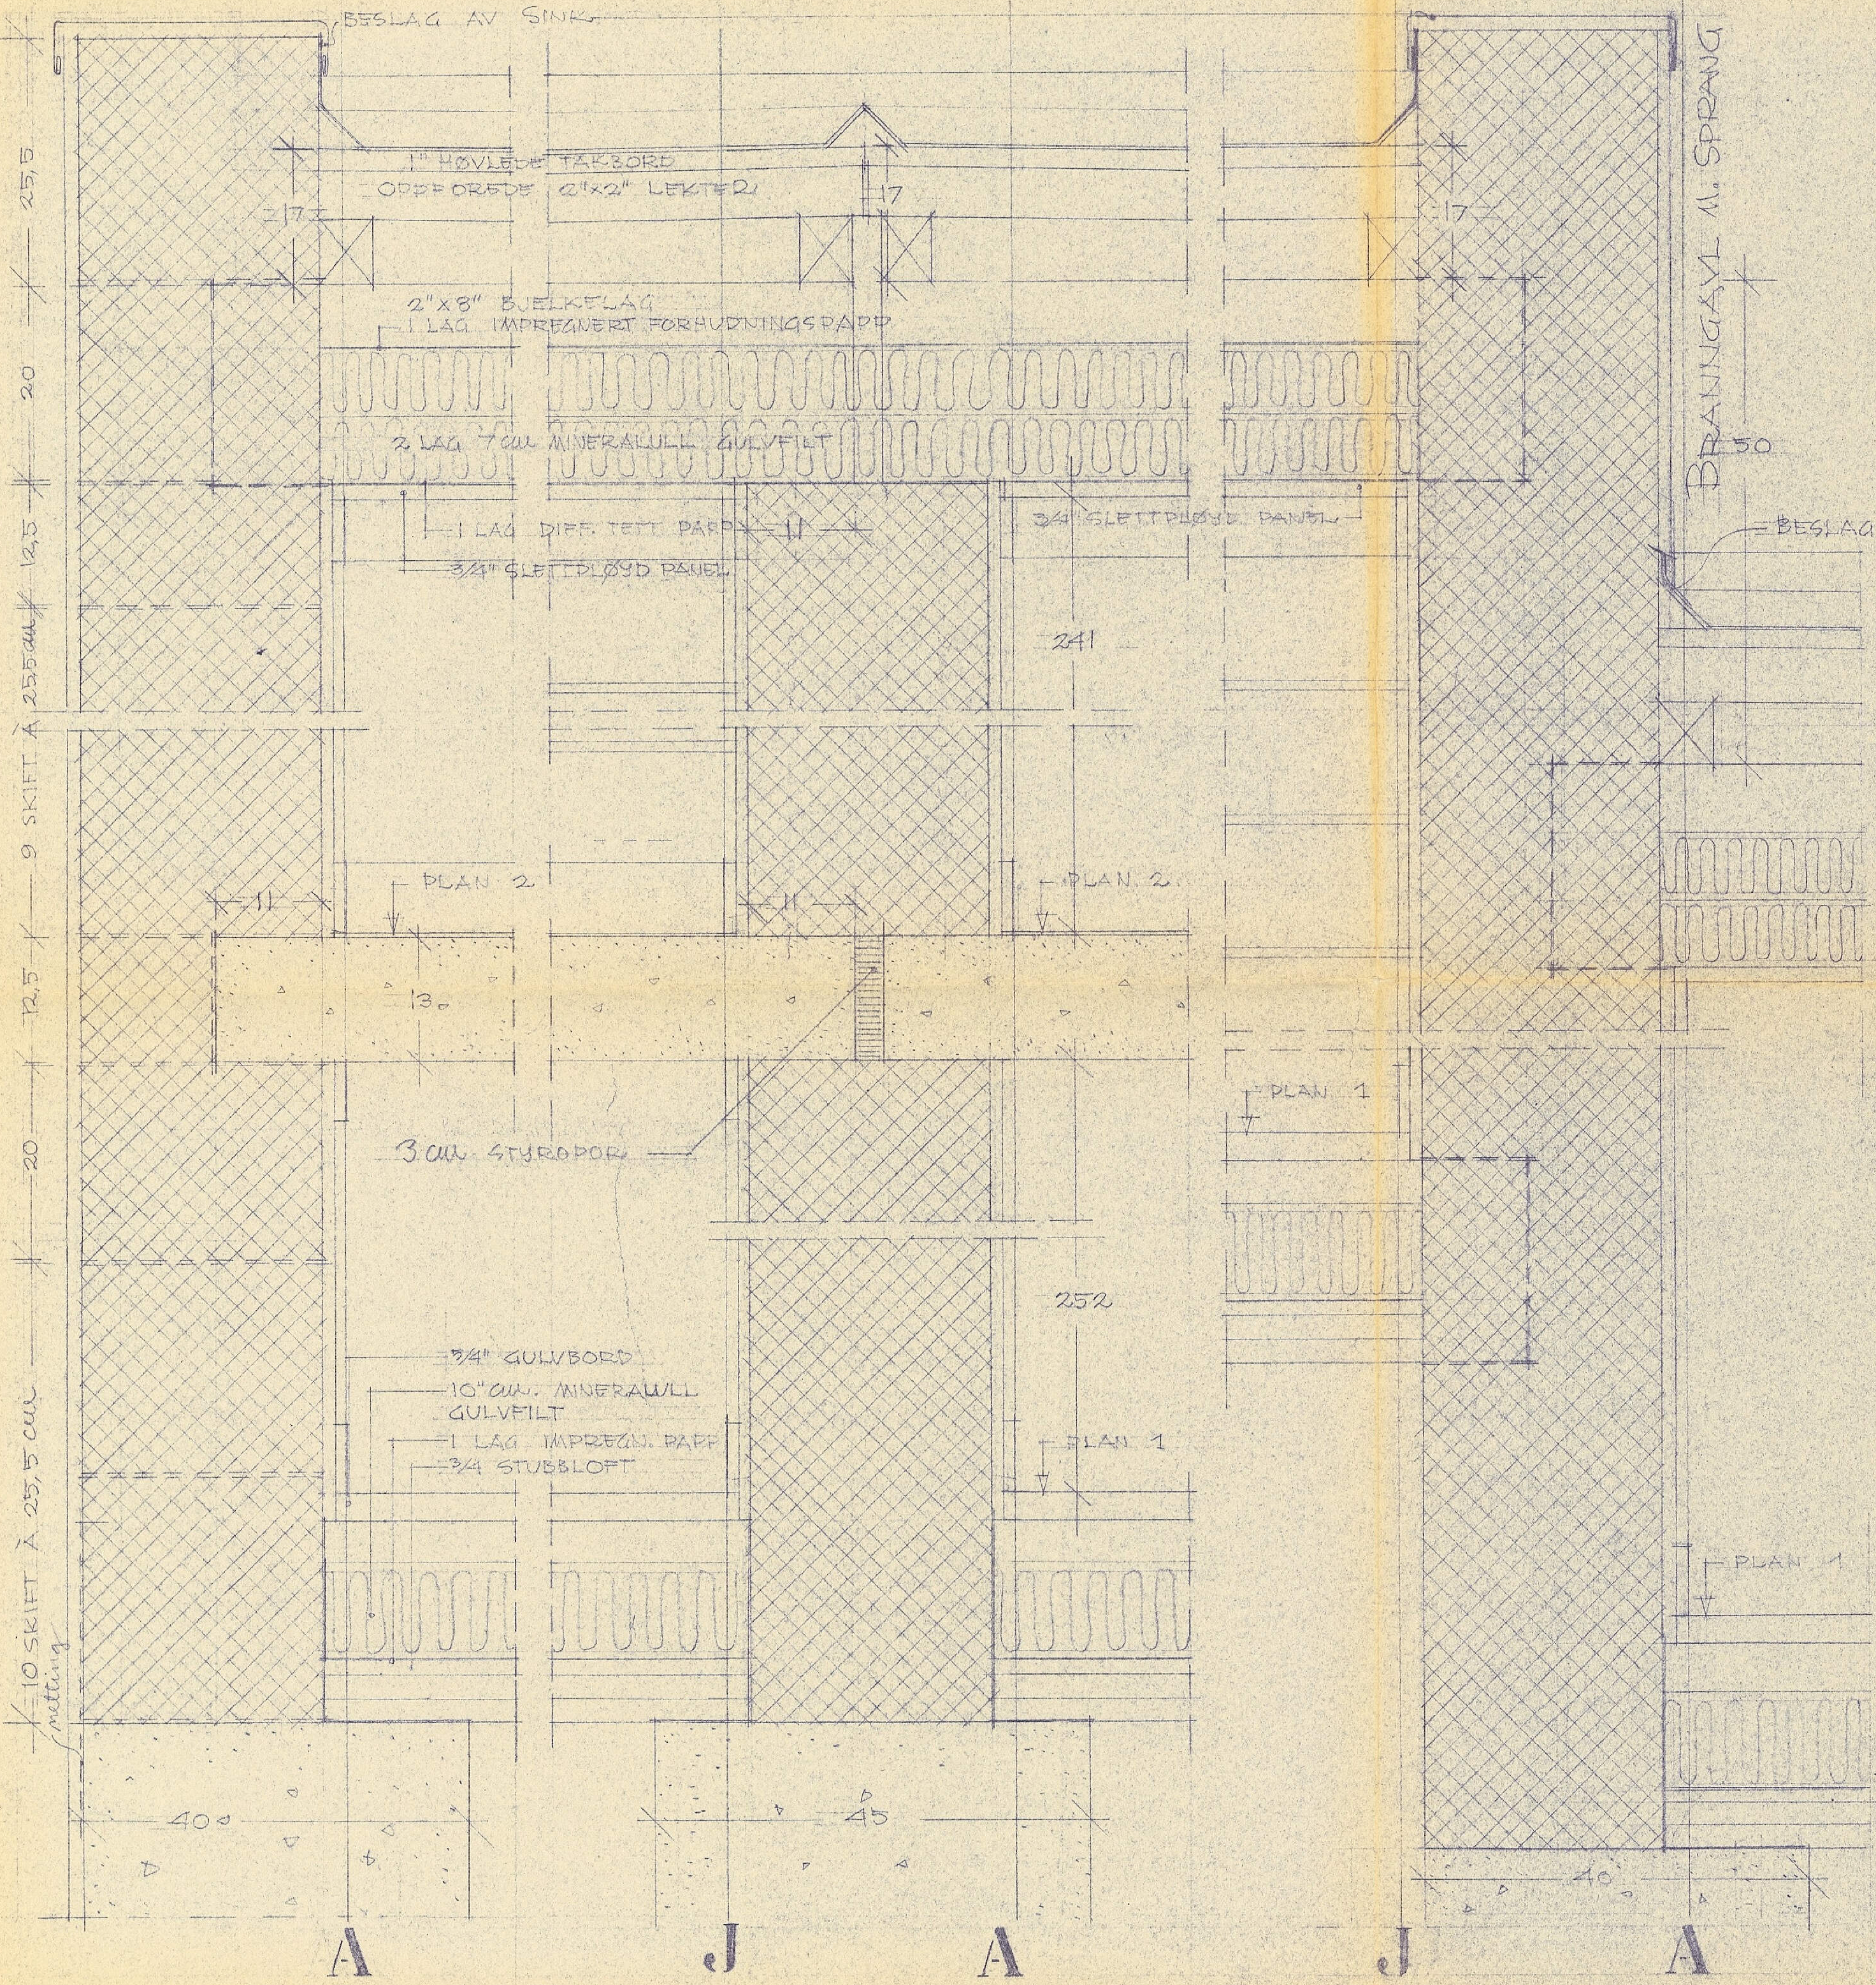
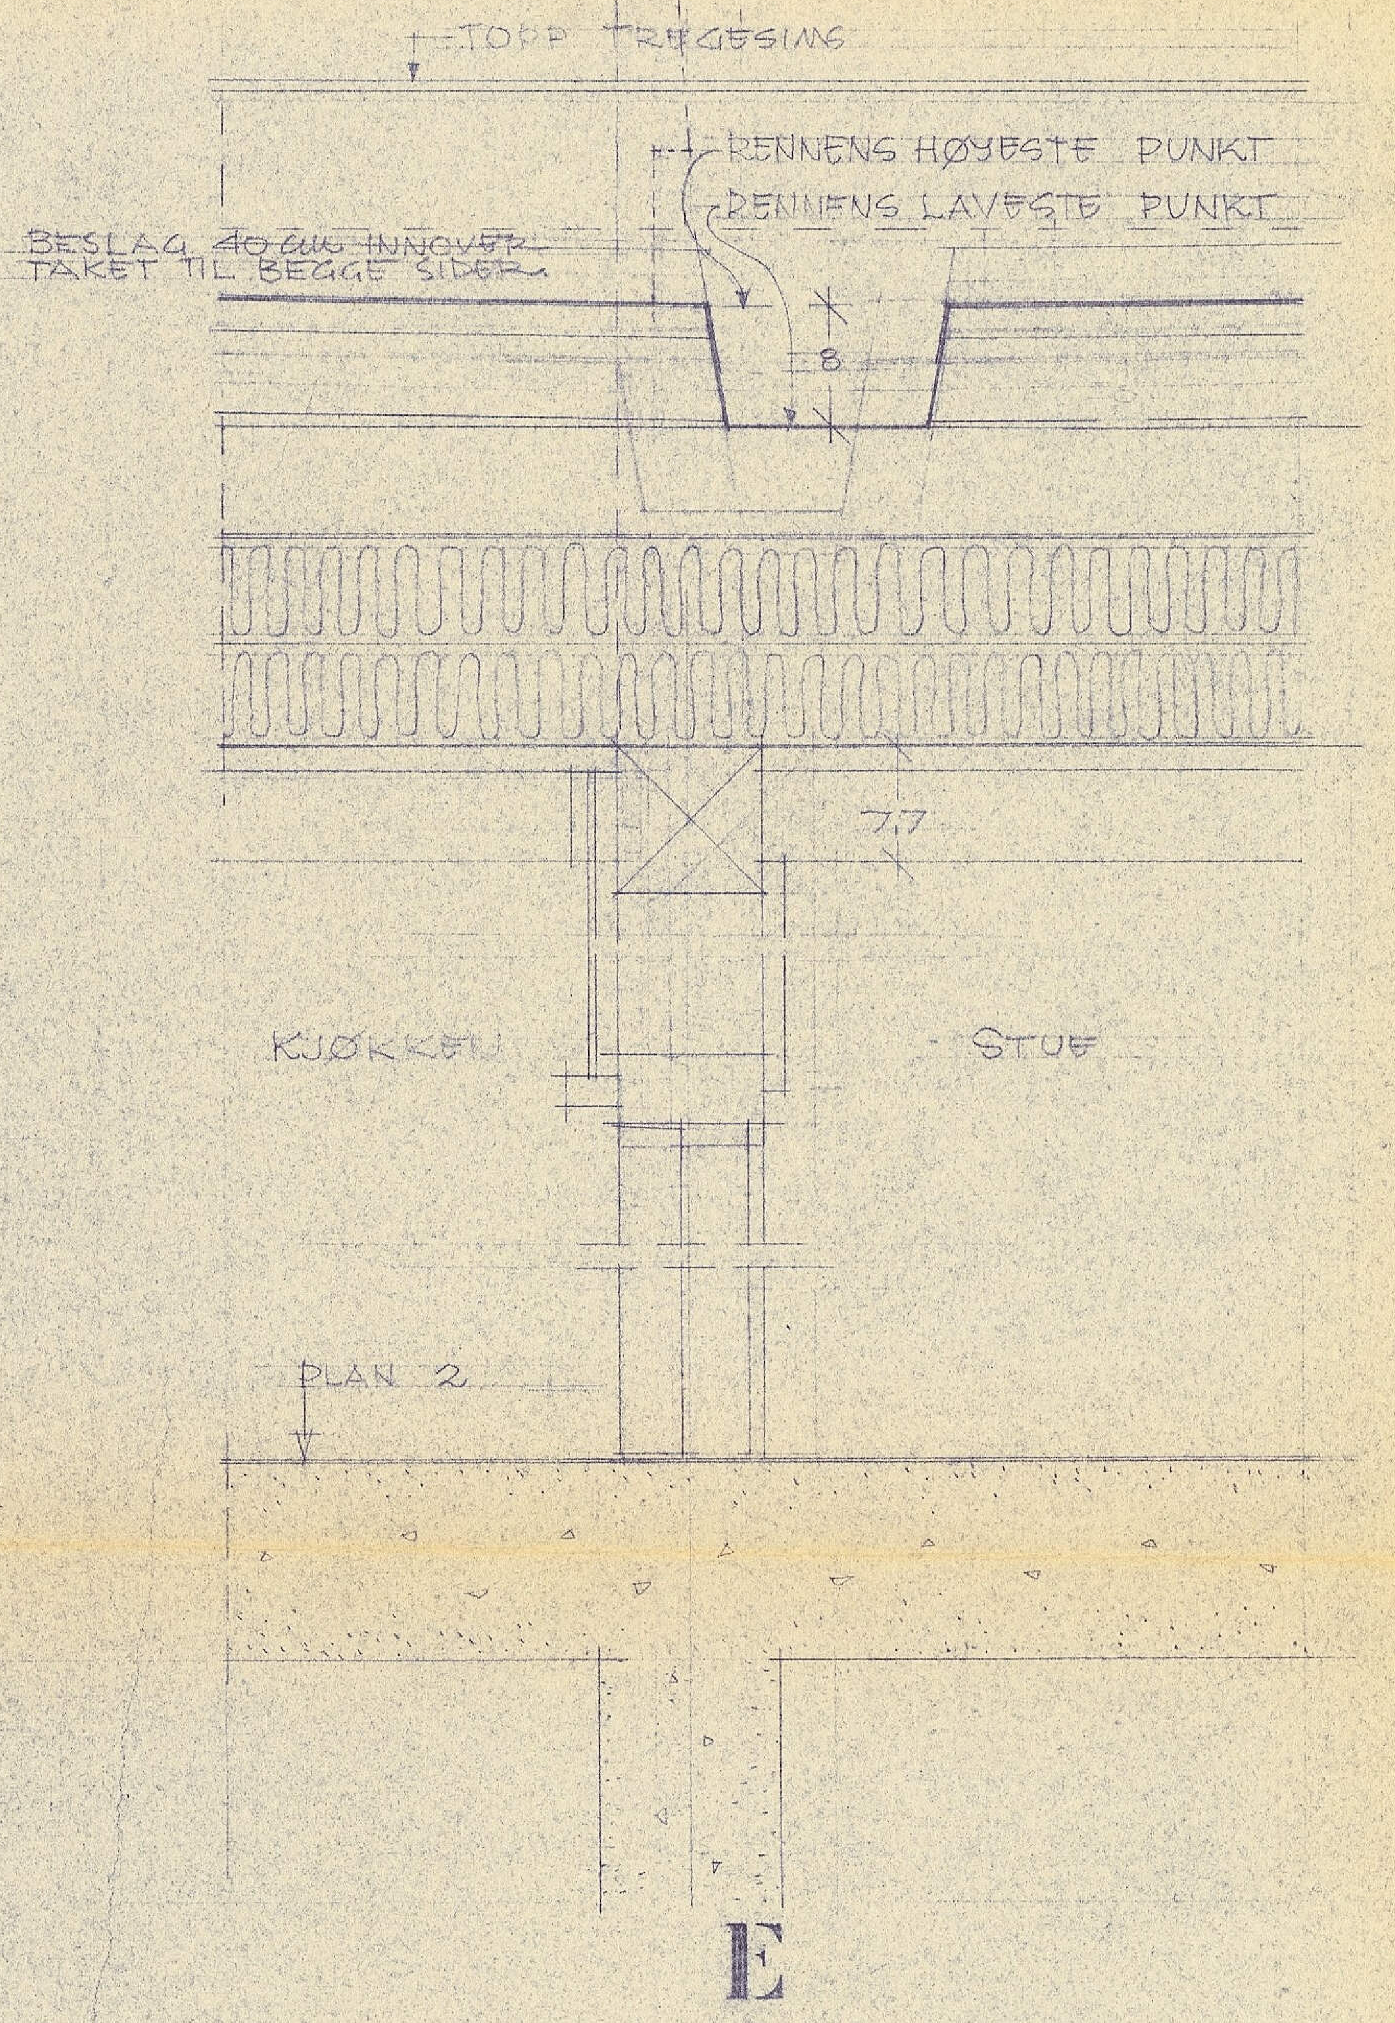
GÅVLVEGG

KONSTRUKSJONSDETALJER  
VERTIKALSNITT,  
MÅL 1/5
