F e r d i g a t t e s t .

for 23 hus på eiendommen "Pollen" grnr. 24, brnr. 60, Pollen terrasse, Mathopen.

TYPETEGNING 83

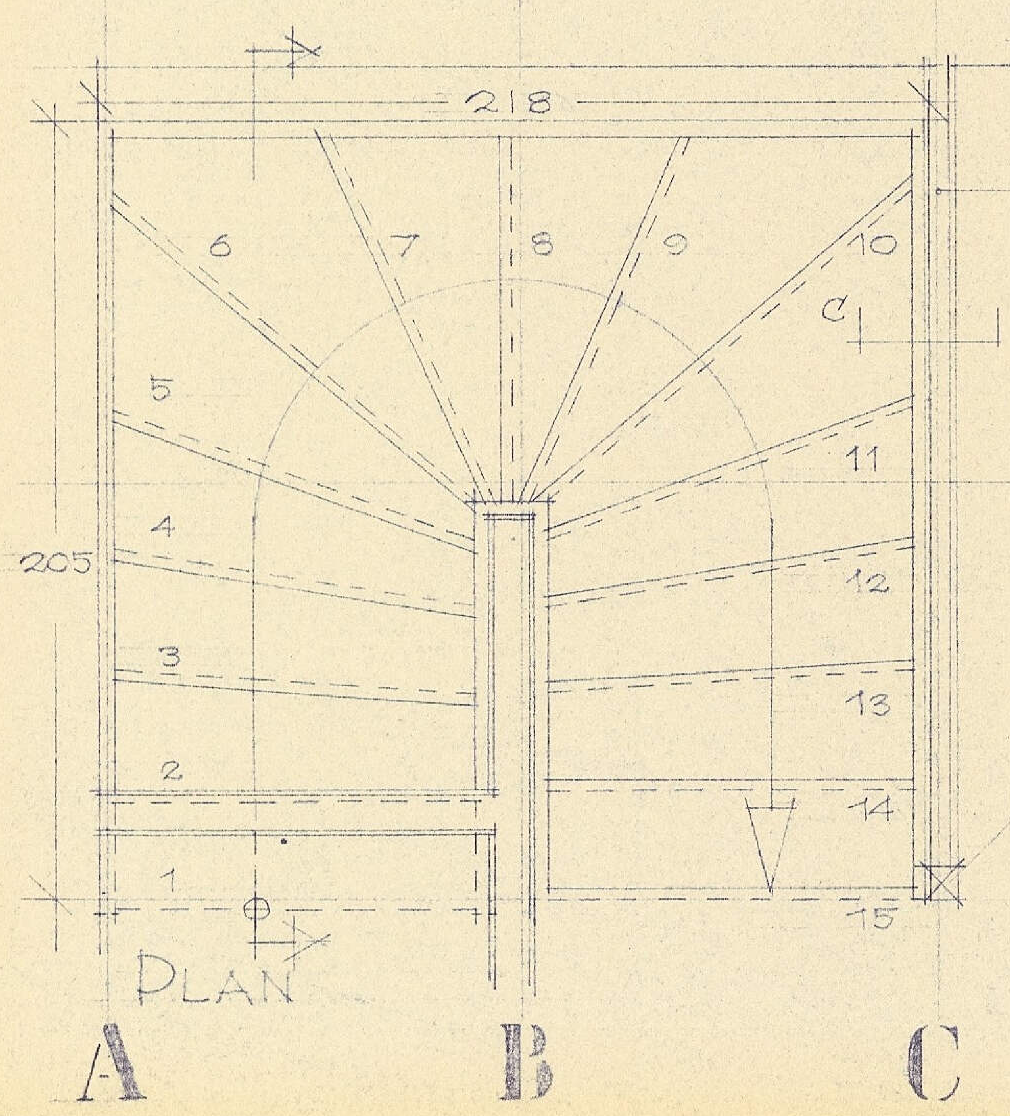
PLAN

4" STOLPE GÅR  
TIL TAK

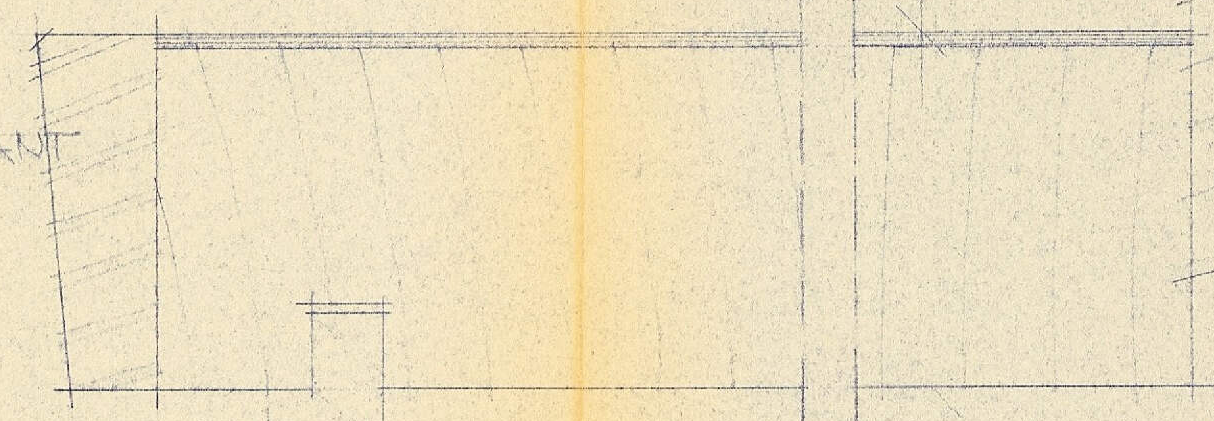
DETALJ AV TRINN, MÅL 1/1

HÅNDELIST AV FURU 45x95 mm

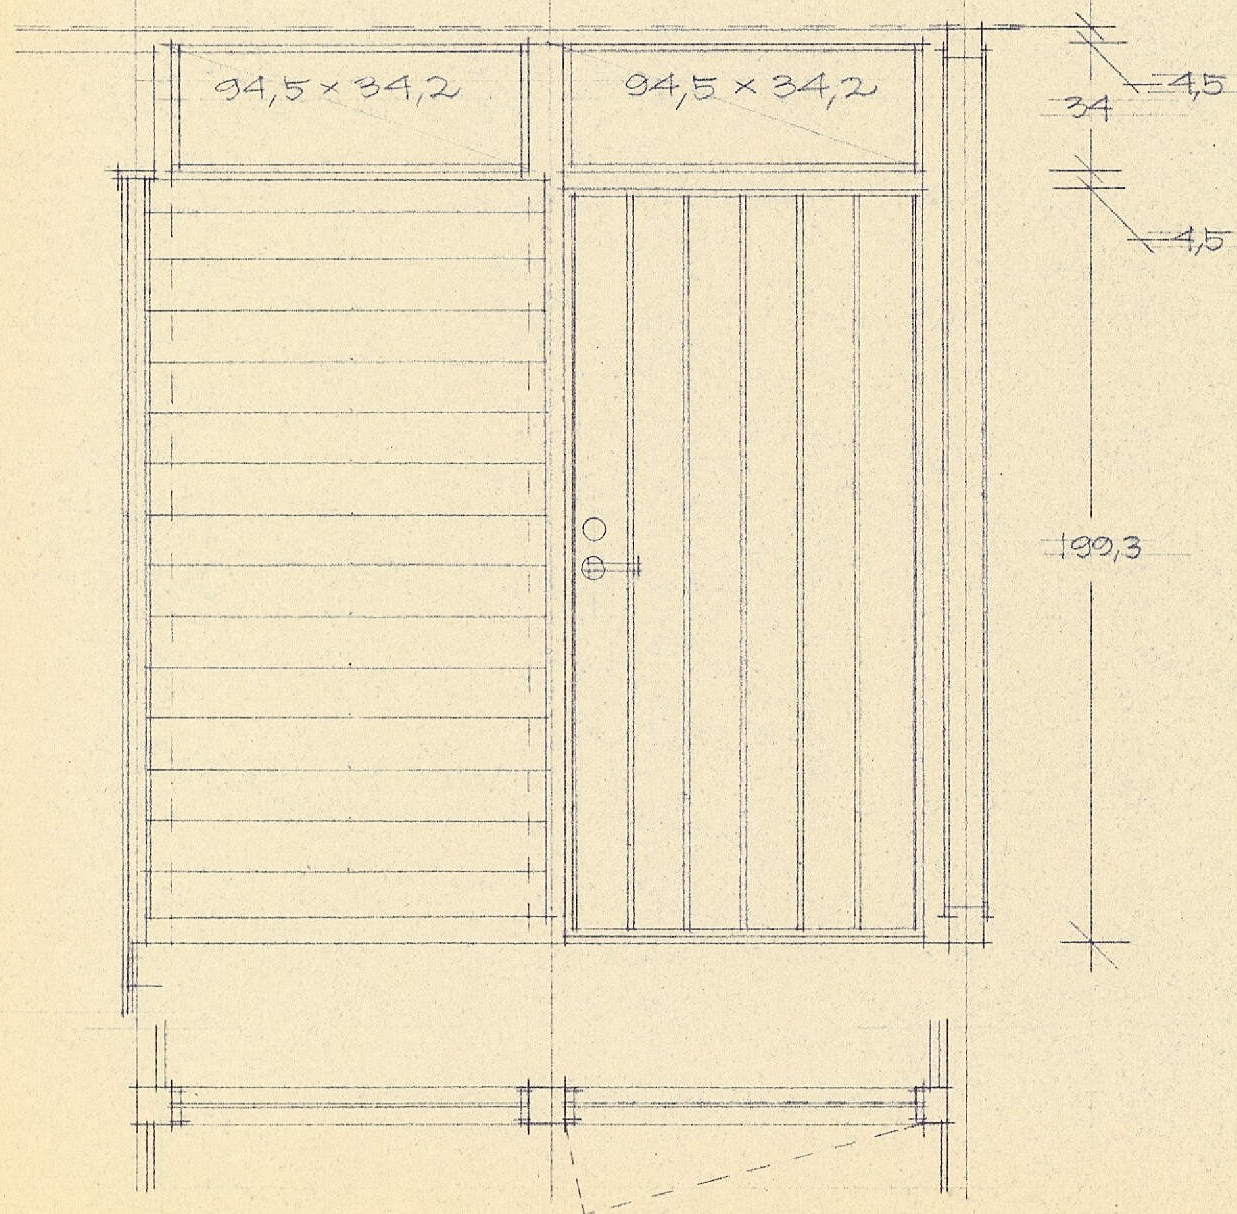
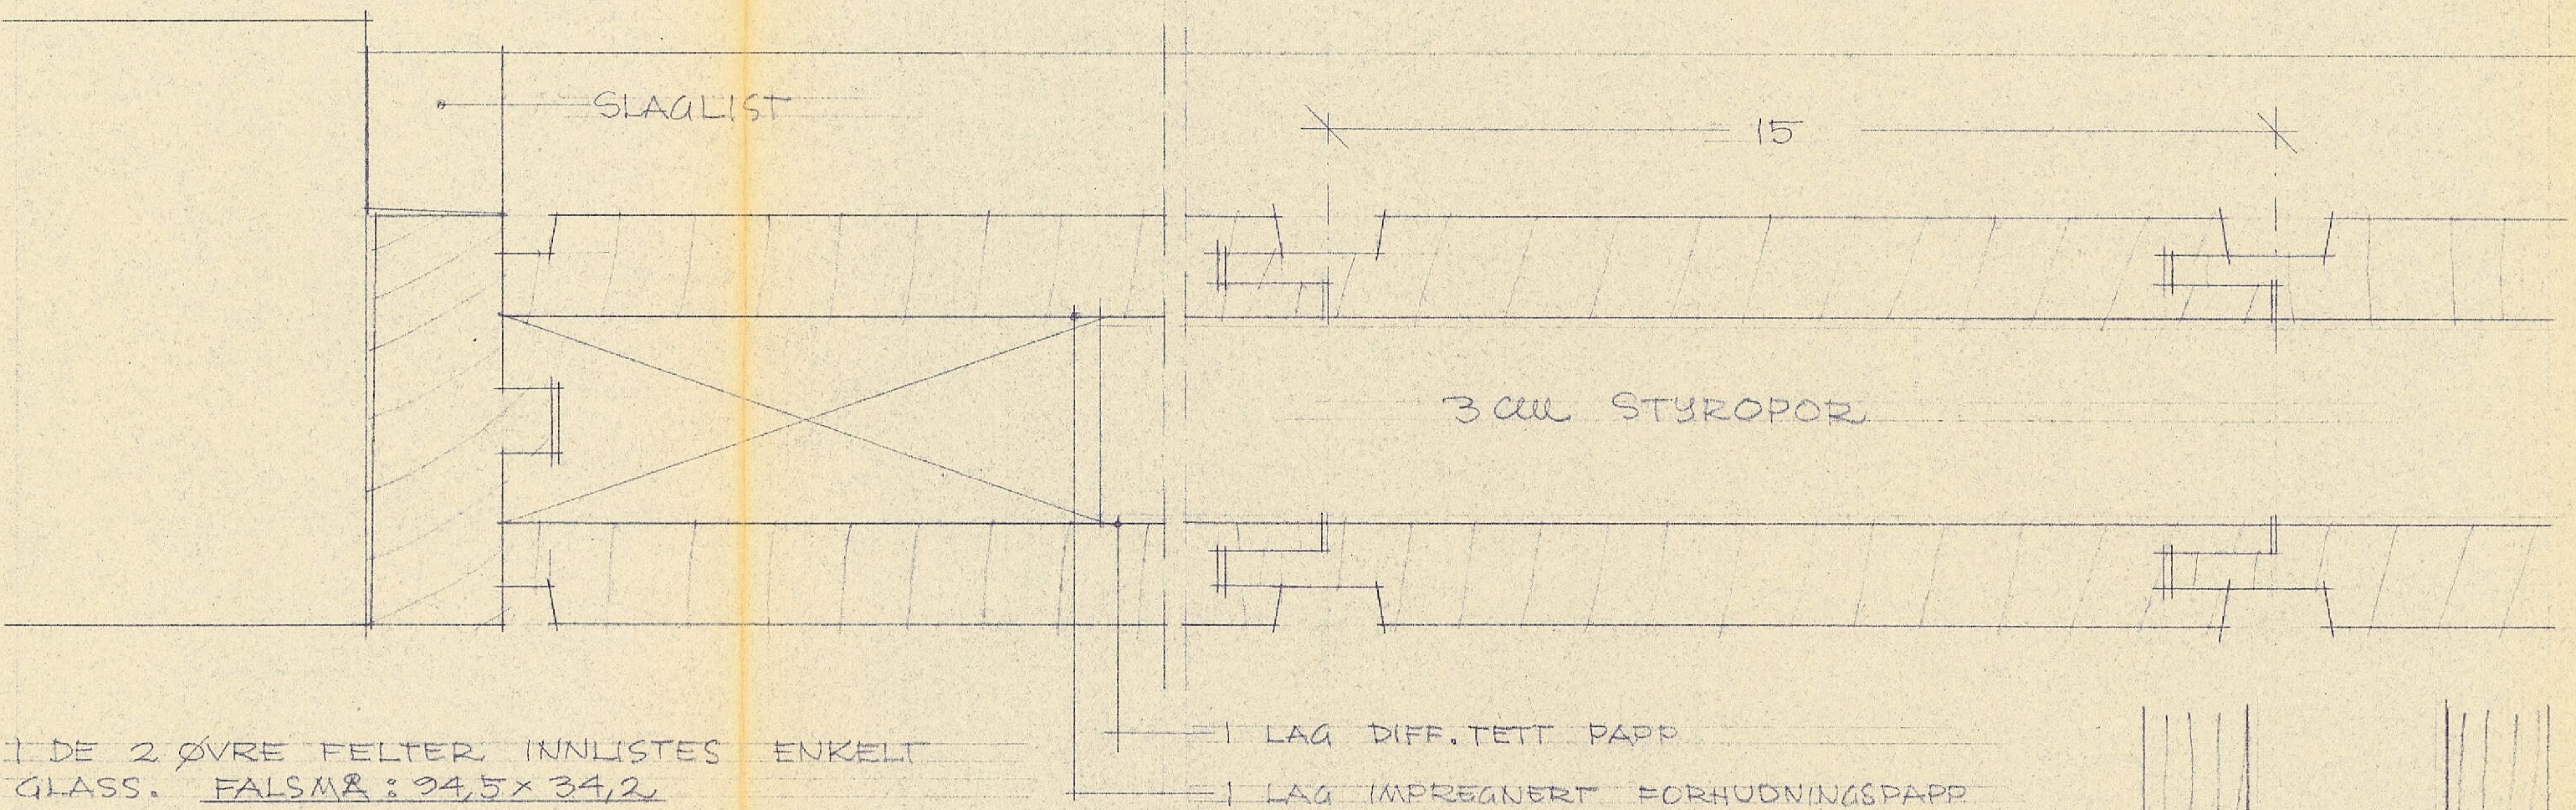
1 DE 2 ØVRE FELTER INNLISTES ENKELT GLASS. FALSMÅL: 94,5 x 34,2  
FALSMÅL FOR DØREN SKAL VÆRE: 94,5 x 199,3  
DØRBLADET SKAL VÆRE: 94,2 x 197,2

YTTERDØR.  
DØRBLAD MED PANEL PÅ BEGGE SIDER HENGLES TIL BINDINGSVERKET  
BESLAG:  
3 STK. HENGSLER GRORUD G 2425  
VING SYLINDERLÅS NR. 5012. GRORUD VRIDER 7923 MED RUNDE FORDEKTE SKILT  
ALLE BESLAG MATTFORNIKLET.

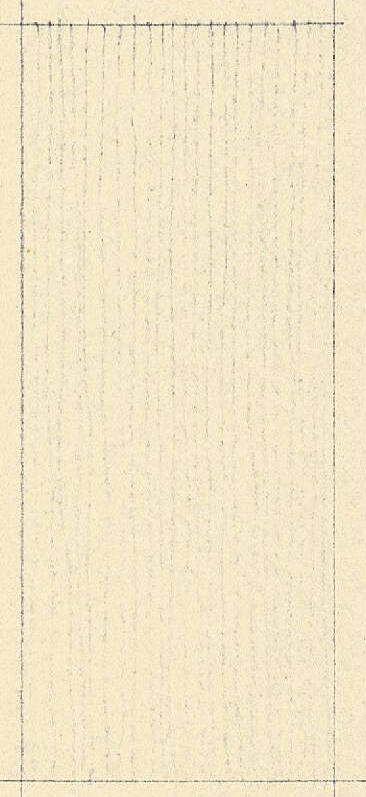
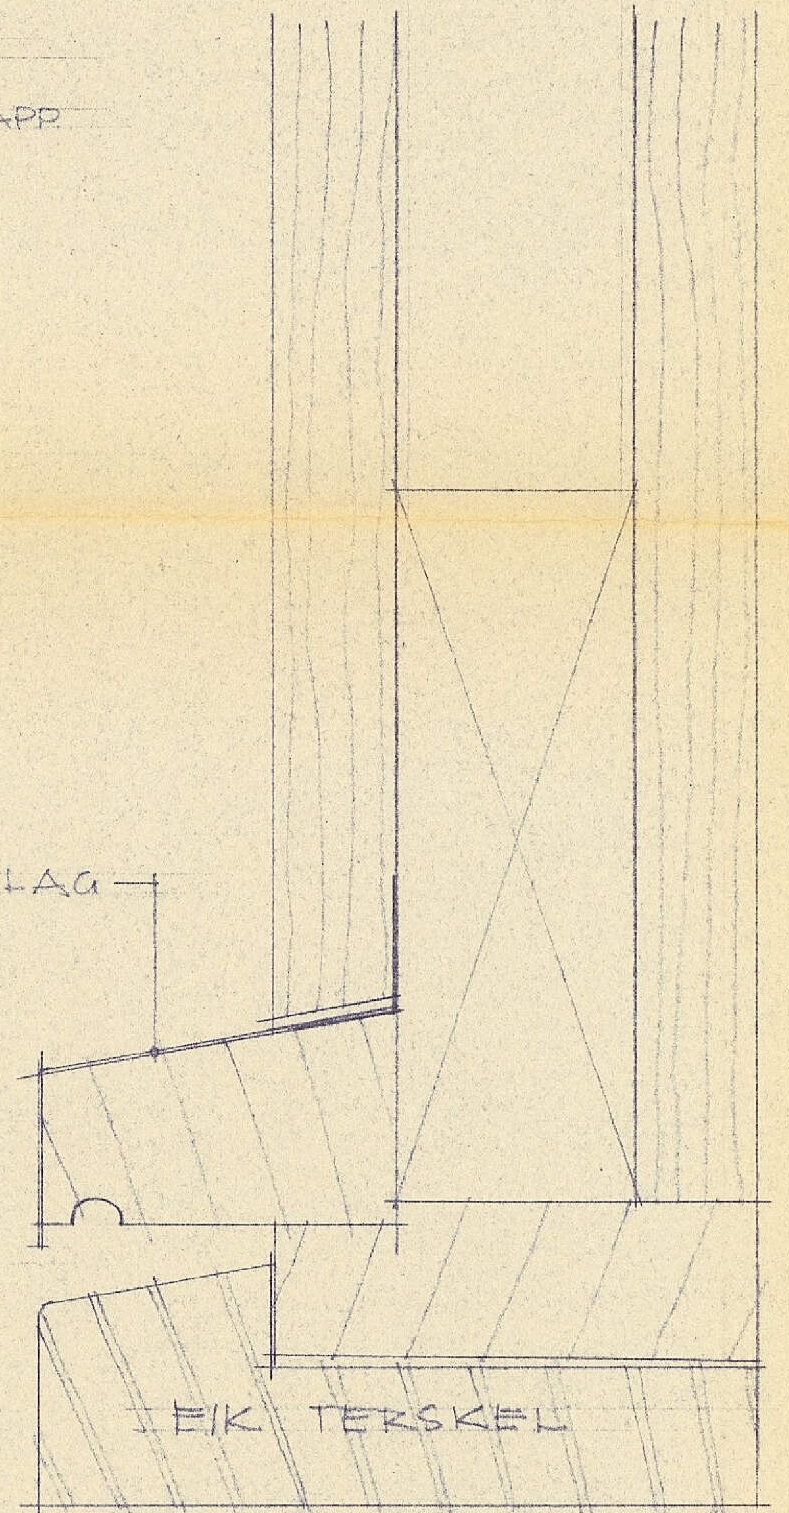
INNVENDIGE DØRER ER GLATTE. DØRBLADENE HENGLES TIL BINDINGSVERKET

BESLAG:  
HENGSLER: GRORUD G 2425  
LÅS : VING 22 F  
VRIDER : GRORUD 7923 MED RUNDE FORDEKTE SKILT  
ALLE BESLAG MATTFORNIKLET

ALUMINIUMSBESLAG

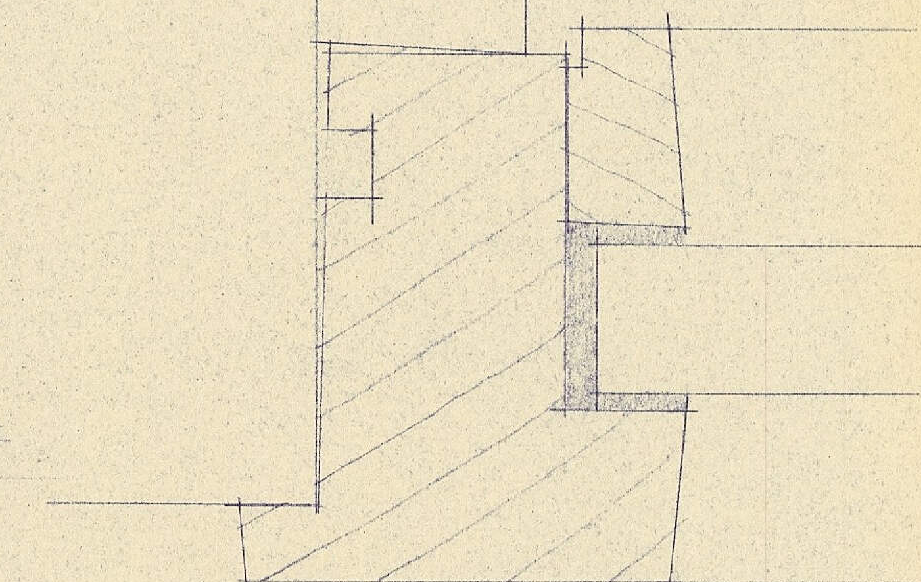
HORIZONTALSNITT AV INNSLÆNDE RAMME MED THERMOPANE MÅL 1/1

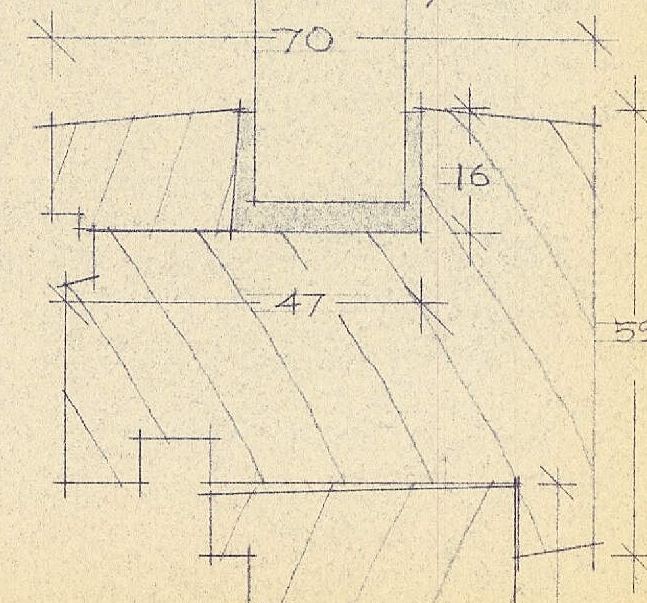
VERTIKALSNITT MÅL 1/1

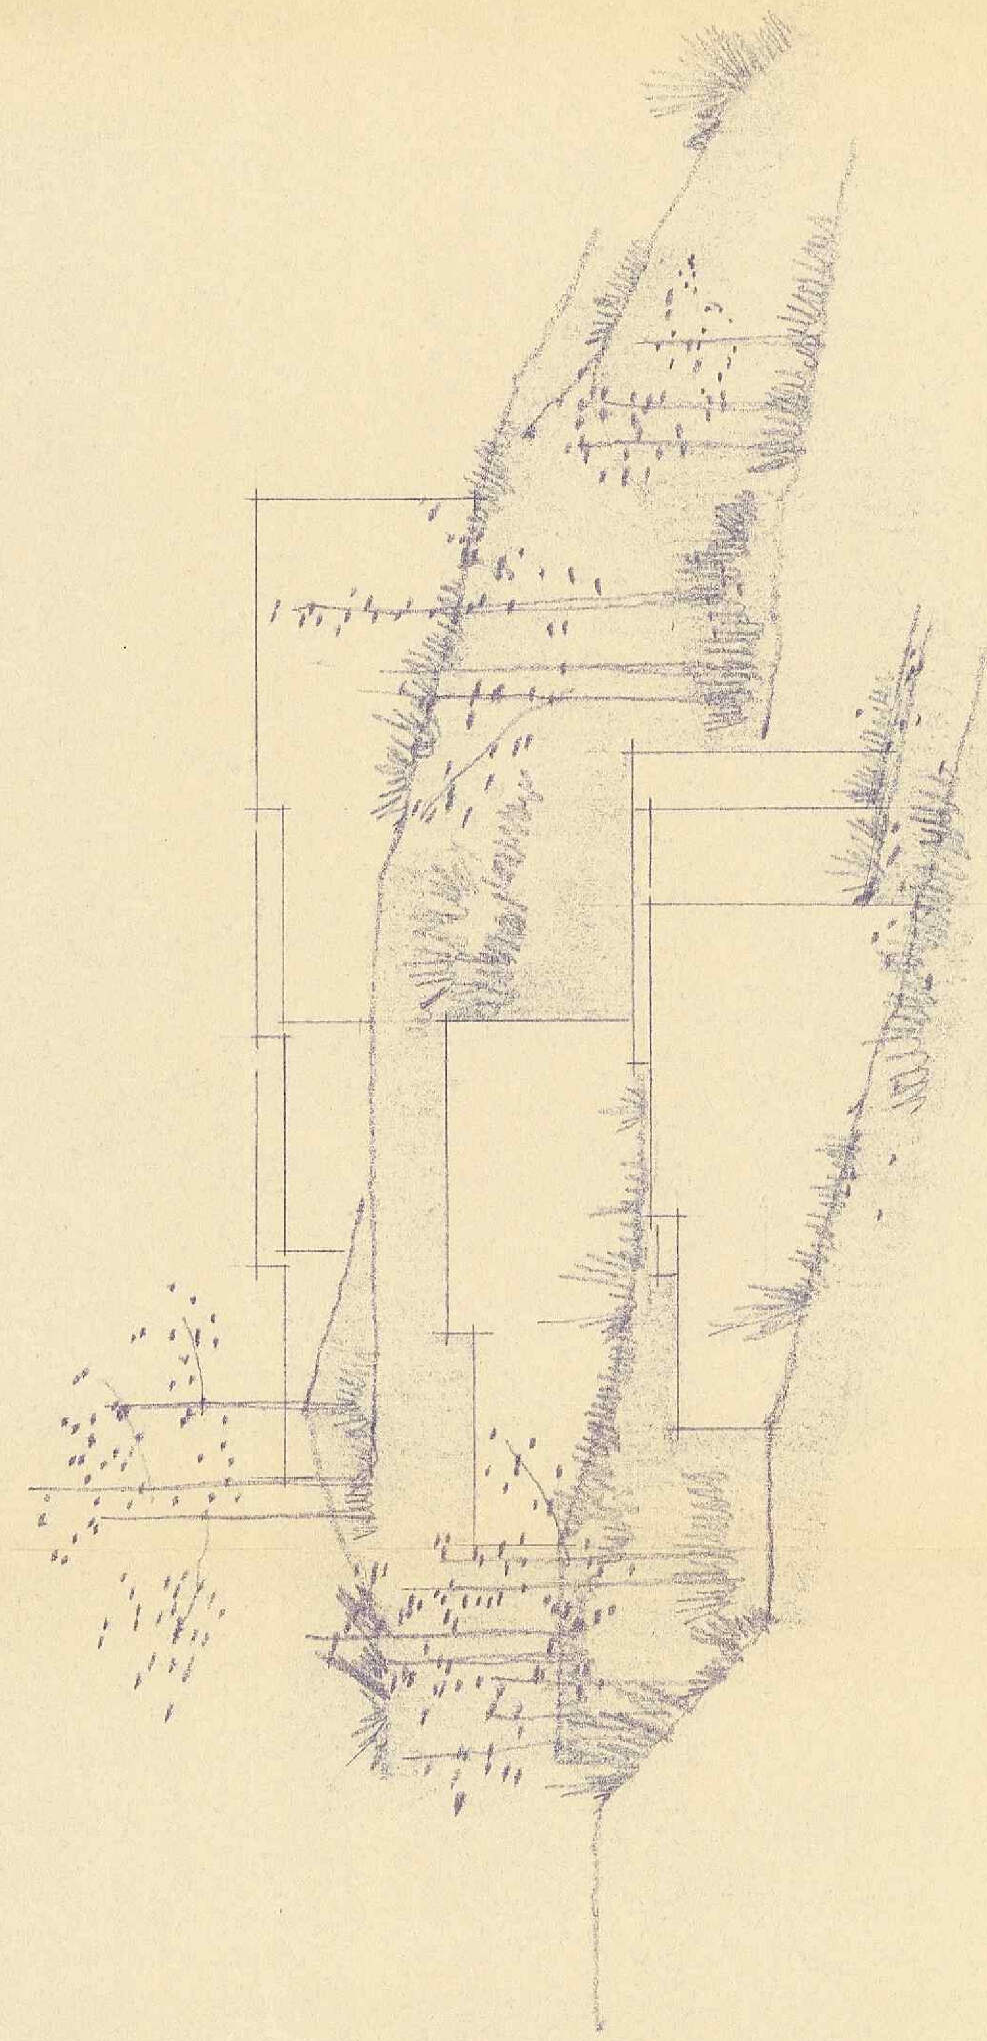
MOT SYD

OPDRISS  
MÅL 1/200  
BERGEN 24.11.1961

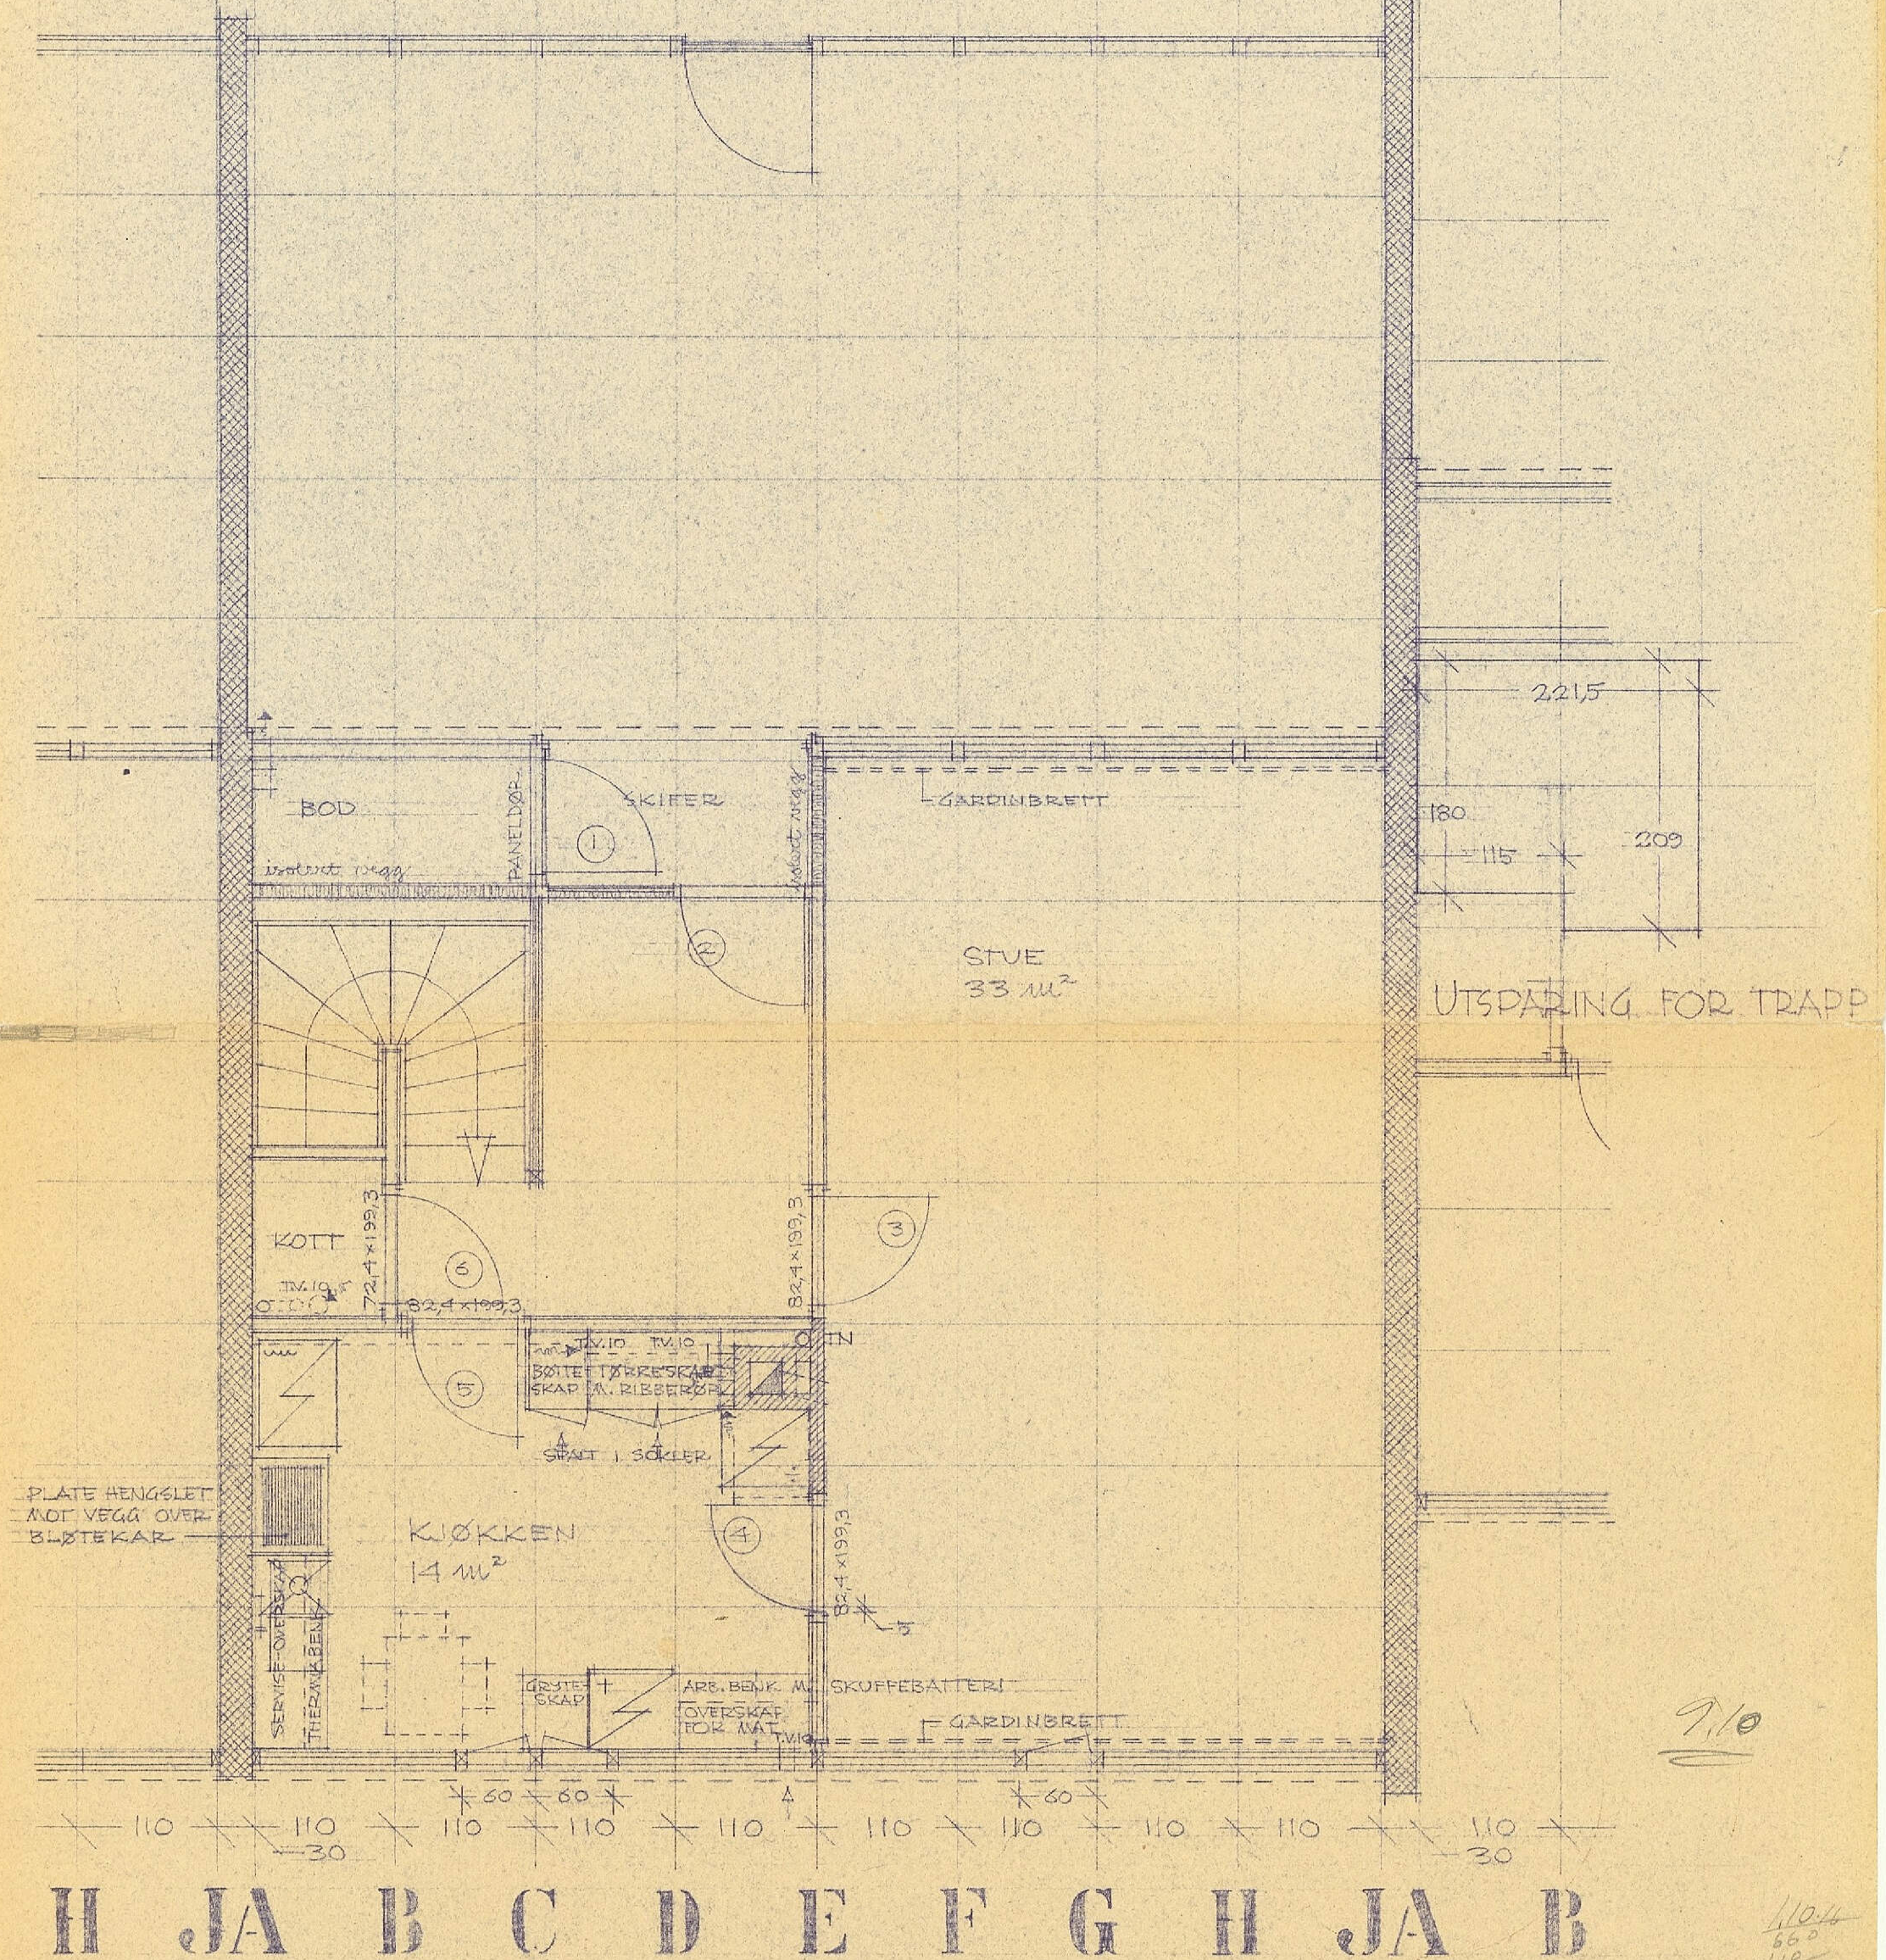
# 1. ETASJE

PLANED  
MÅL 1/50

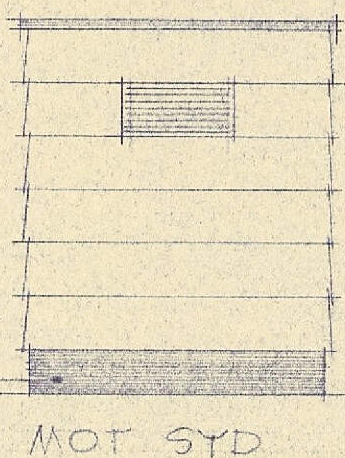
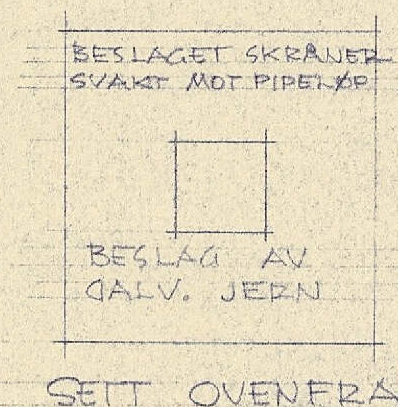
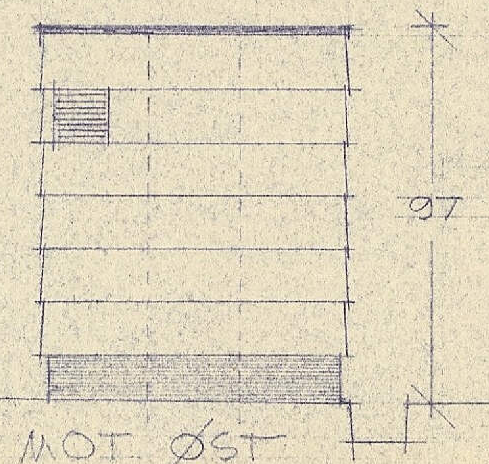
TAK 1. ETASJE

BESLAG AV SINK TREKKES 25 CM. OPPOVER PIPEN UNDER PANELET OG MINST 20 CM. UTOVER TAKPLATEN.

BJELKELAGSPLANER  
MÅL 1/50

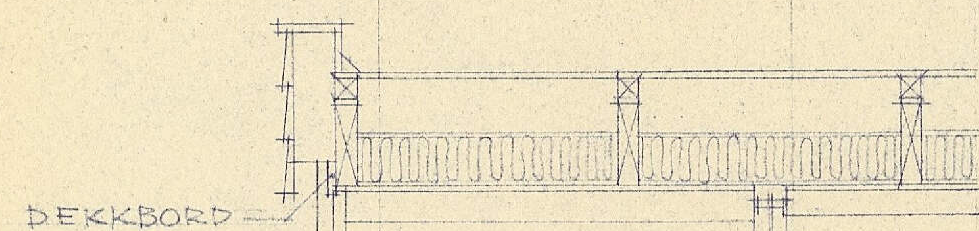
SNITT STUE-INNGANGS-  
PARTI: OPPSTØPT KANT  
MED ISOLASJON, SE TEGN.  
115

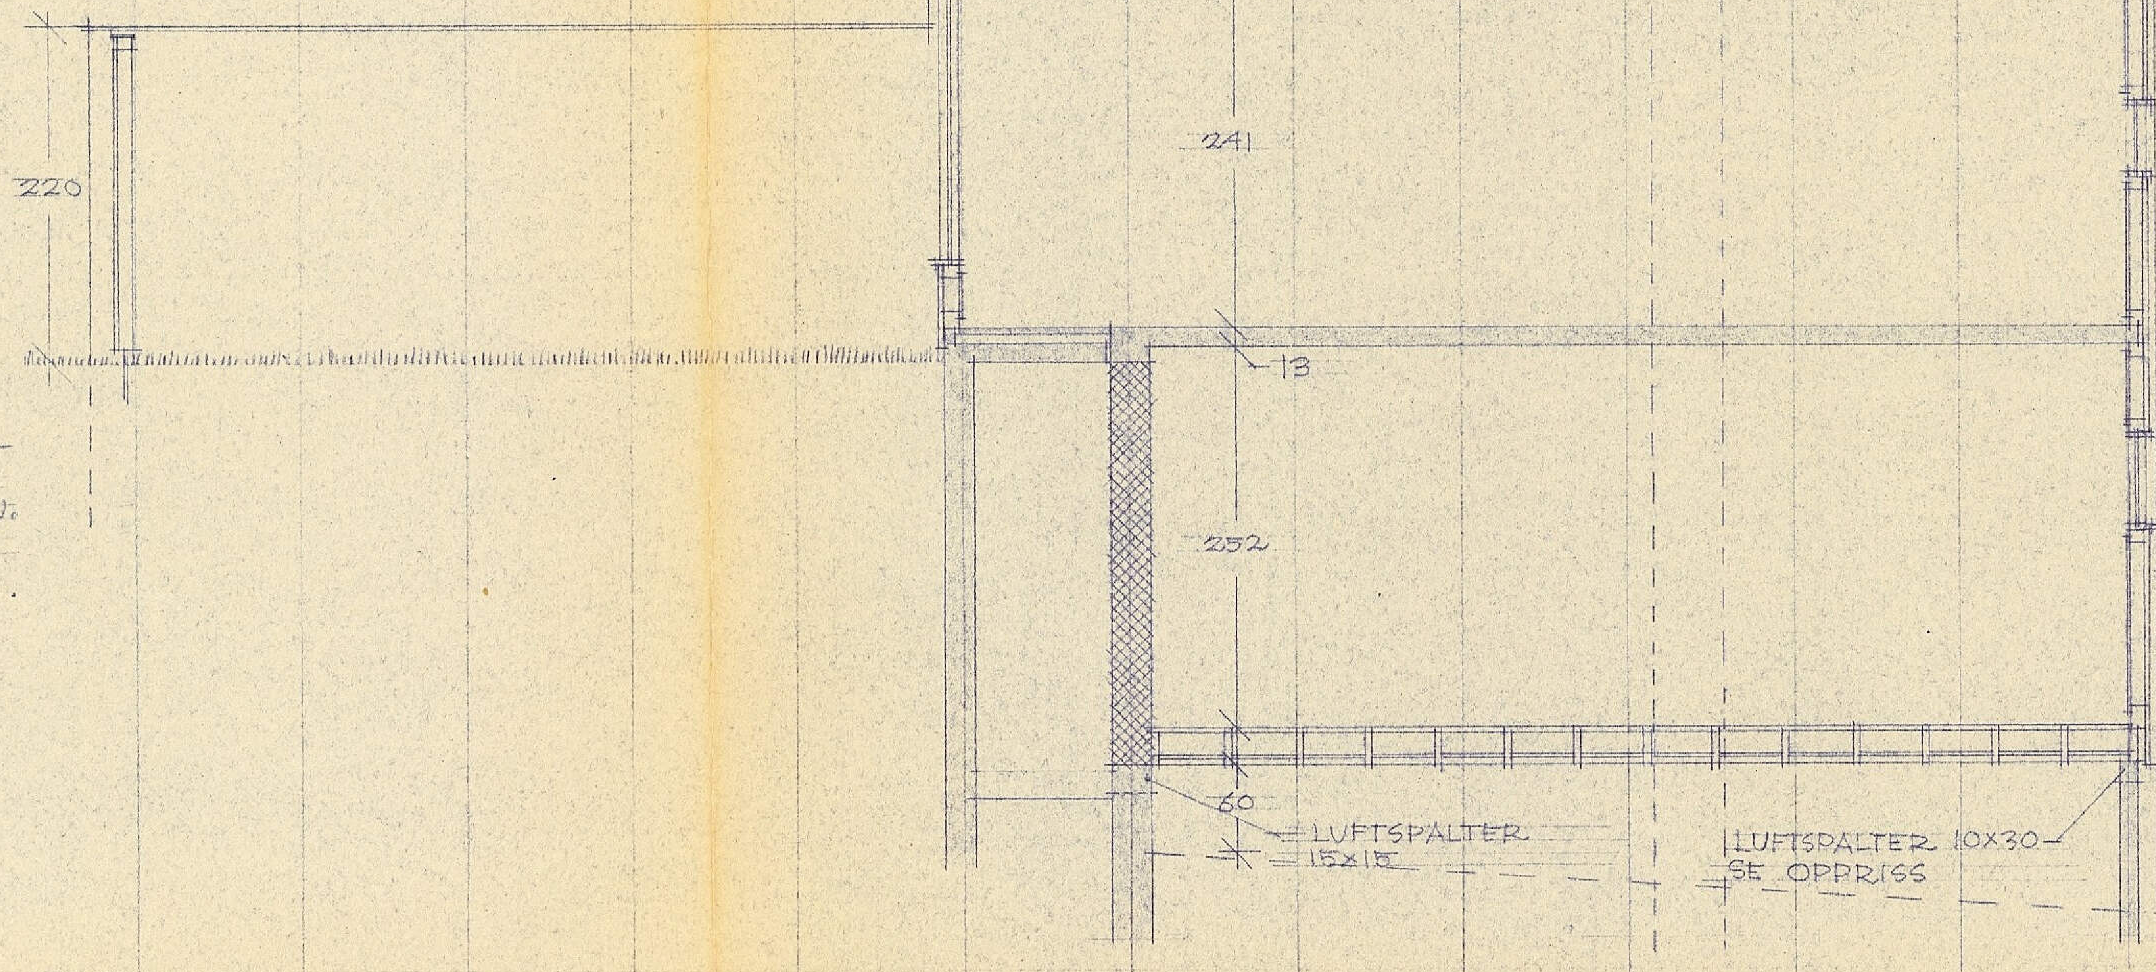
SNITT INNGANGSPARTI MÅL 1/20

2 cm STYROPOR

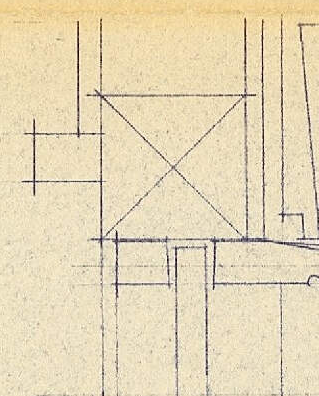
DETALJ 1/5

SE KONSTRUKSJONSDE-  
TALJER TEKN. NR. 114,  
115 OG 116.

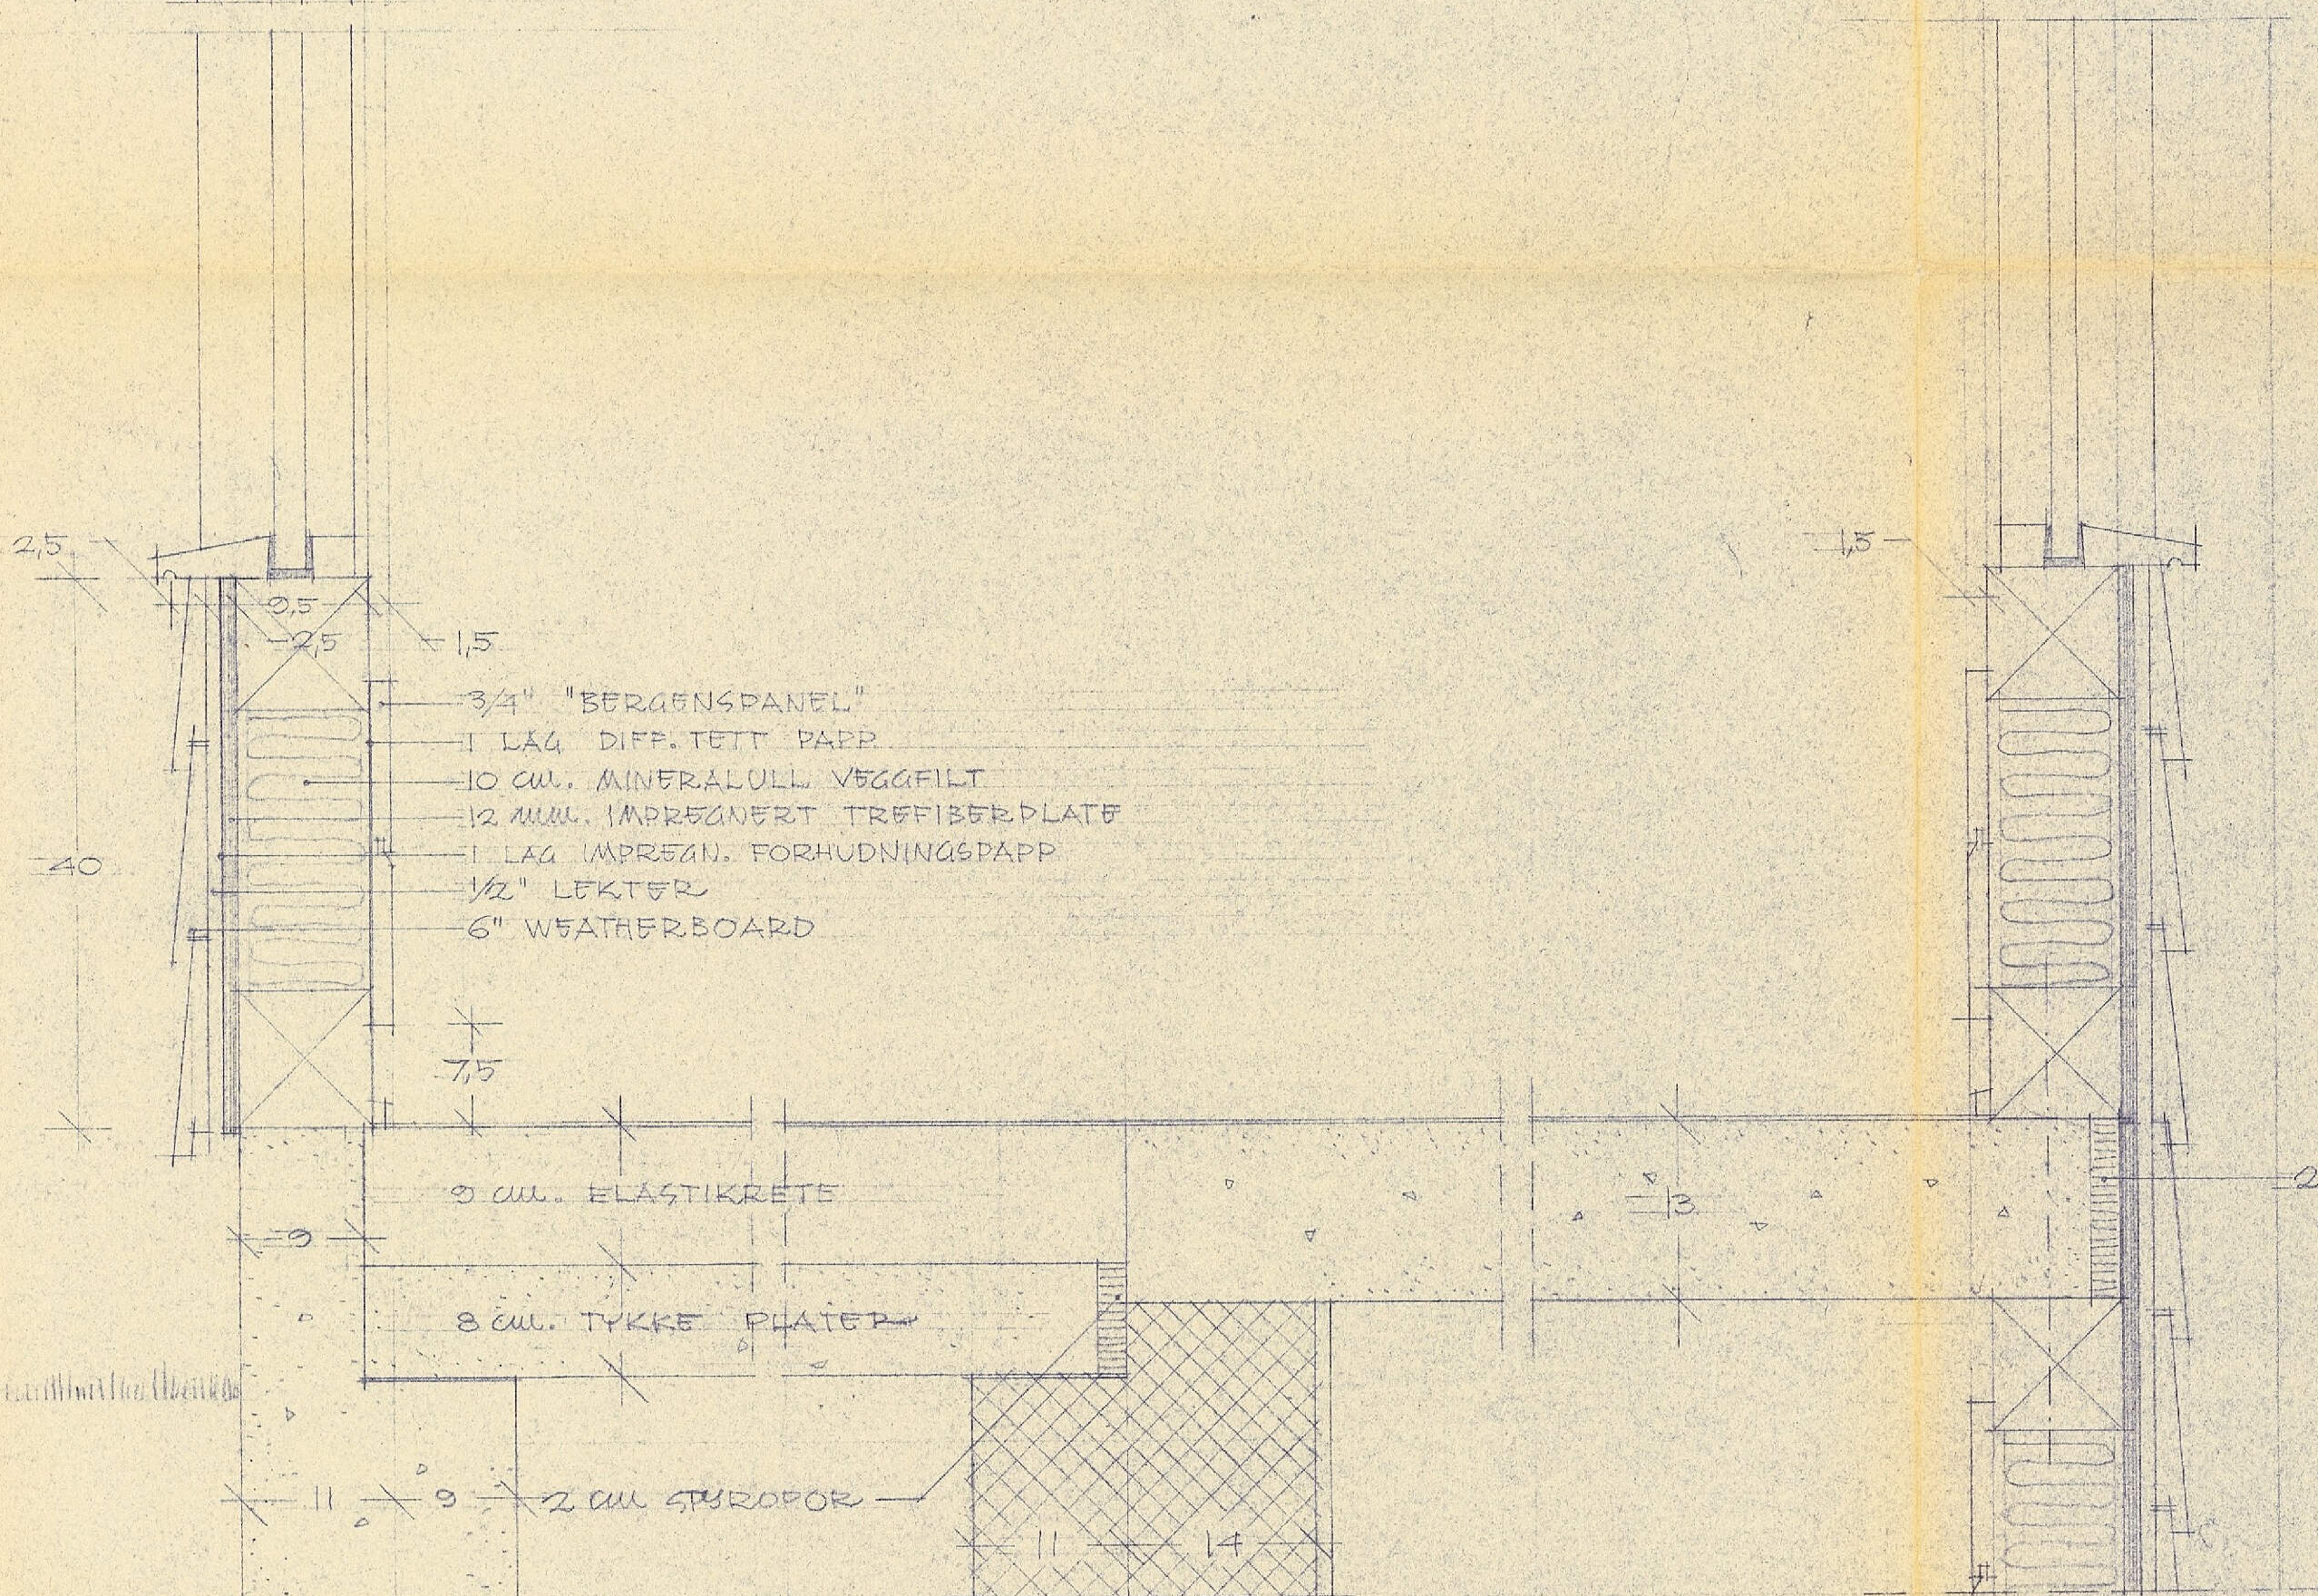
3/4" SLETTPLØYD PANEL  
1 LAG DIFF. TETT PAPP  
2x7 cm. MINERALULL GULVFILT  
1 LAG IMPREGNERT FOR-  
HJUDNINGSPAPP

3/4" "BERGENSPANEL"  
1 LAG DIFF. TETT PAPP  
10 cm. MINERALULL VEGGFILT  
12 mm. IMPREGNERT TREFISERPLATE  
1 LAG IMPREGN. FORHJUDNINGSPAPP  
1/2" LÆKTER  
6" WEATHERBOARD

9 cm. ELASTIKRETS

8 cm. TYKKE PLATE

2 cm. STYROPOR

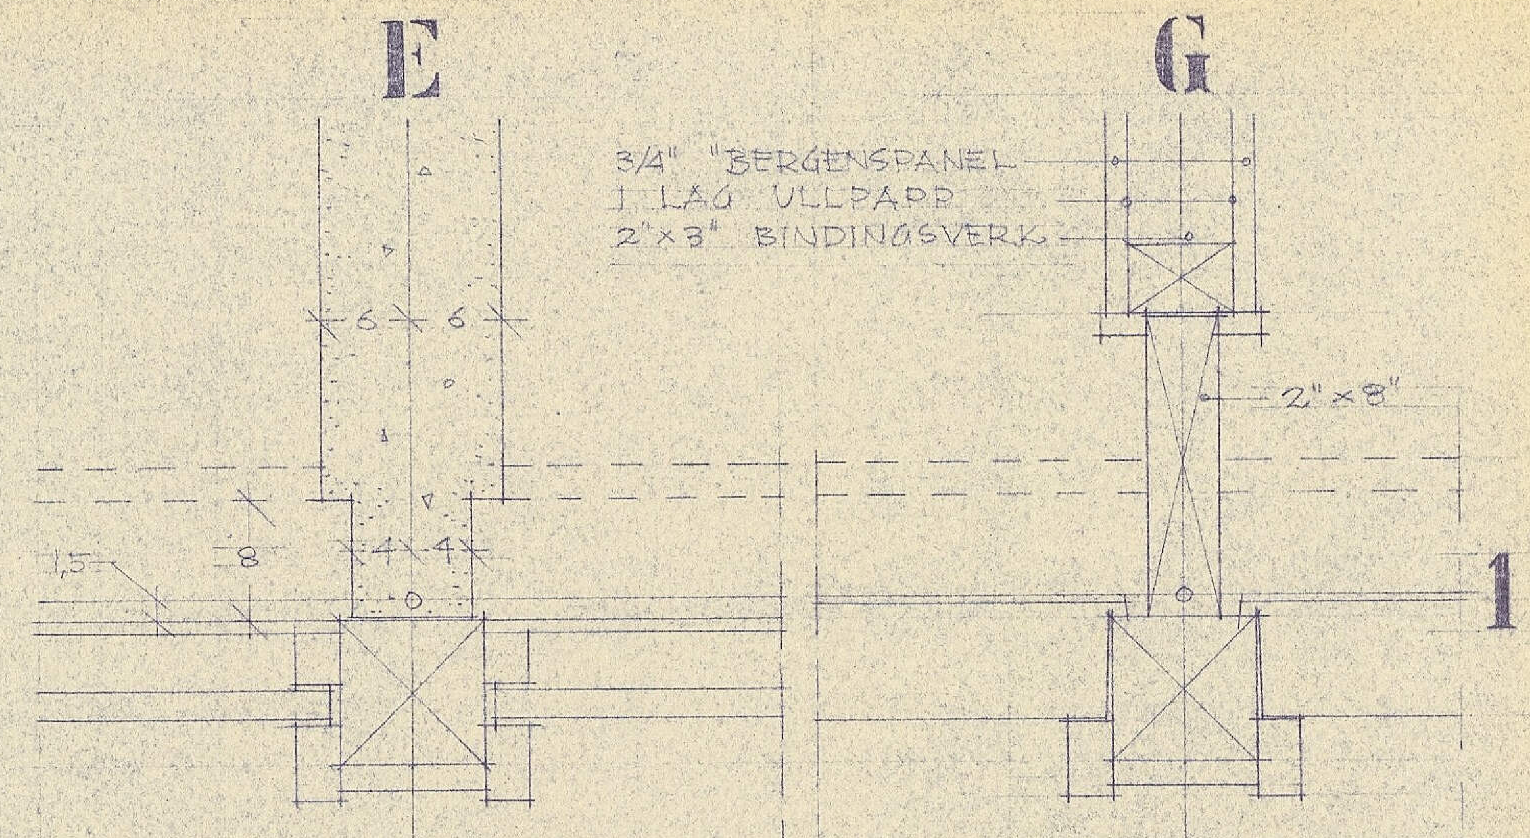
HORISONTALDETALJER PLAN 1

3/4" "BERGENSPANEL"  
1 LAG ULLPAPP  
2"x8" BINDINGSVERK

DETALJ VED DØR 02

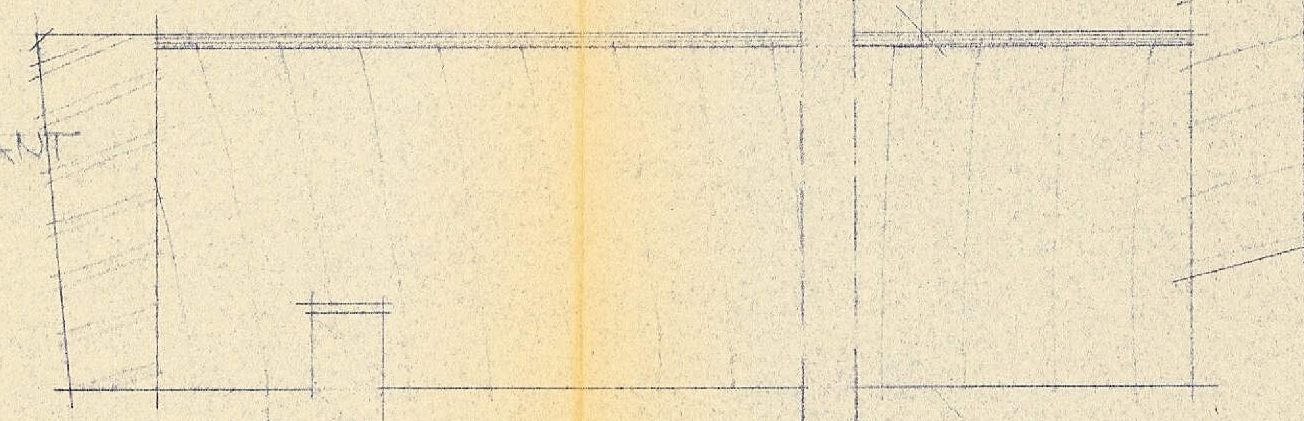
SKJEMA OG DETALJER  
AV TRAPP, MÅL 1/20, 1/5, 1/1

DETALJ AV TRINN, MÅL 1/1
