F e r d i g a t t e s t .

for 23 hus på eiendommen "Pollen" grnr. 24, brnr. 60, Pollen terrasse, Mathopen.

TYPETEGNING 83

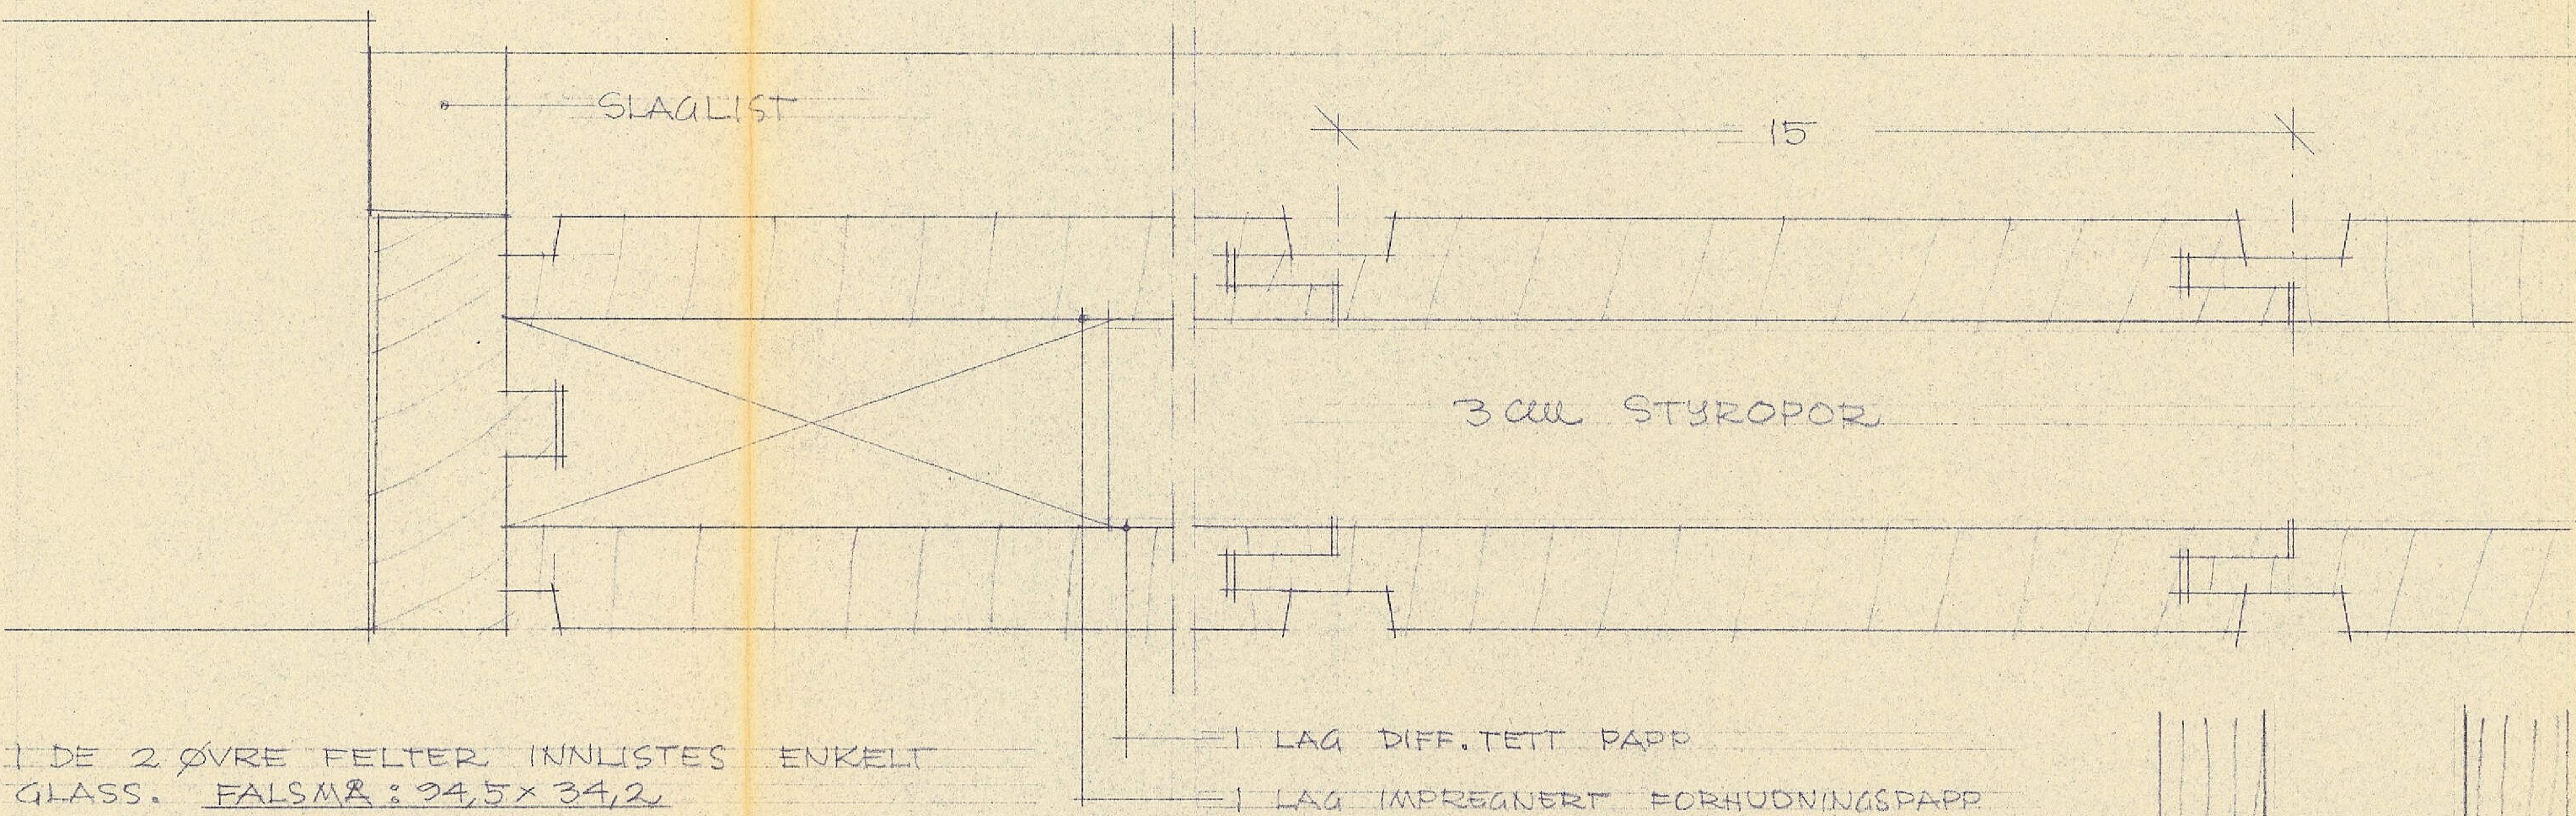
1 DE 2 ØVRE FELTER INNLISTES ENKELT GLASS. FALSMÅL: 94,5 x 34,2  
FALSMÅL FOR DØREN SKAL VÆRE: 94,5 x 199,3  
DØRBLADET SKAL VÆRE: 94,2 x 197,2

YTTERDØR.  
DØRBLAD MED PANEL PÅ BEGGE SIDER HENGLES TIL BINDINGSVERKET  
BESLAG:  
3 STK. HENGSLER GRORUD G 2425  
VING SYLINDERLÅS NR. 5012. GRORUD VRIDER 7923 MED RUNDE FORDEKTE SKILT  
ALLE BESLAG MATTFORNIKLET.

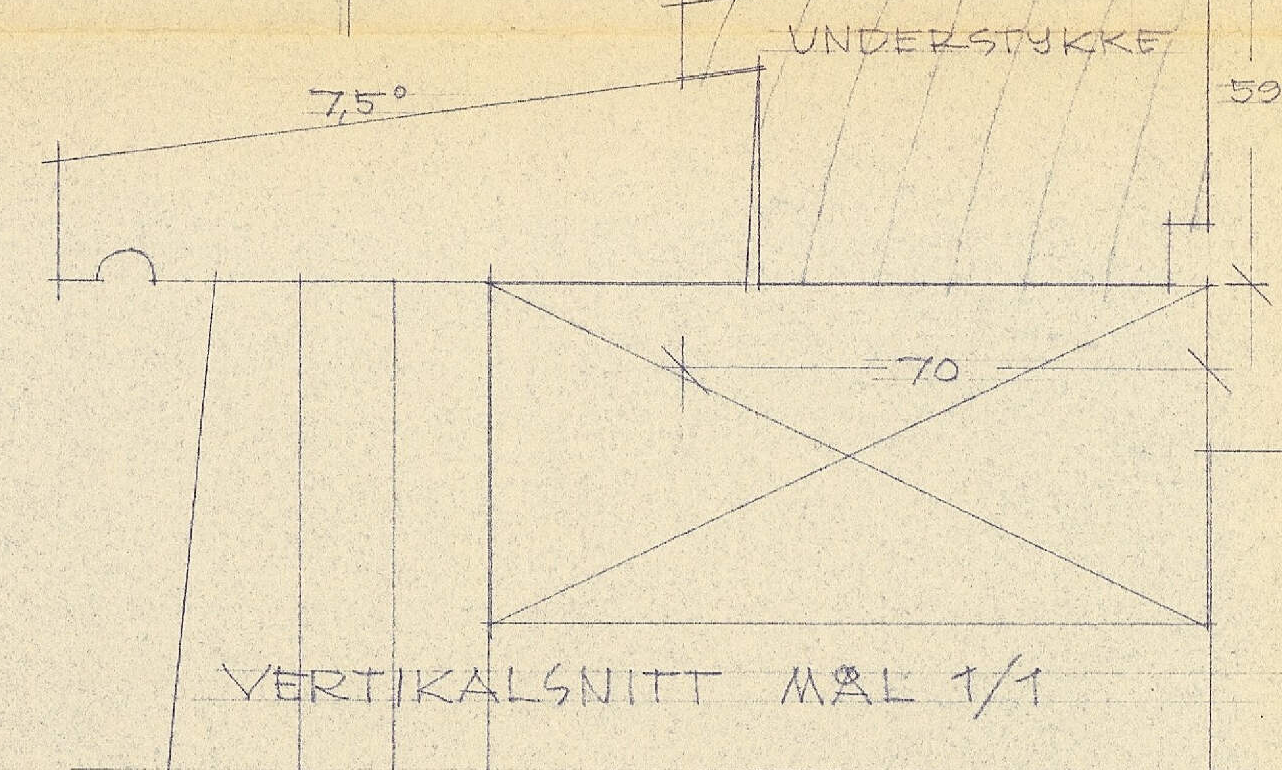
VERTIKALSNITT MÅL 1/1

ALLE MÅL PÅ ÅPNINGER ER FALSMÅL  
(INNV. MÅL HØVLET BINDINGSVERK).  
DISSE FALSMÅL MÅ HOLDES HELT NØYAKTIG.

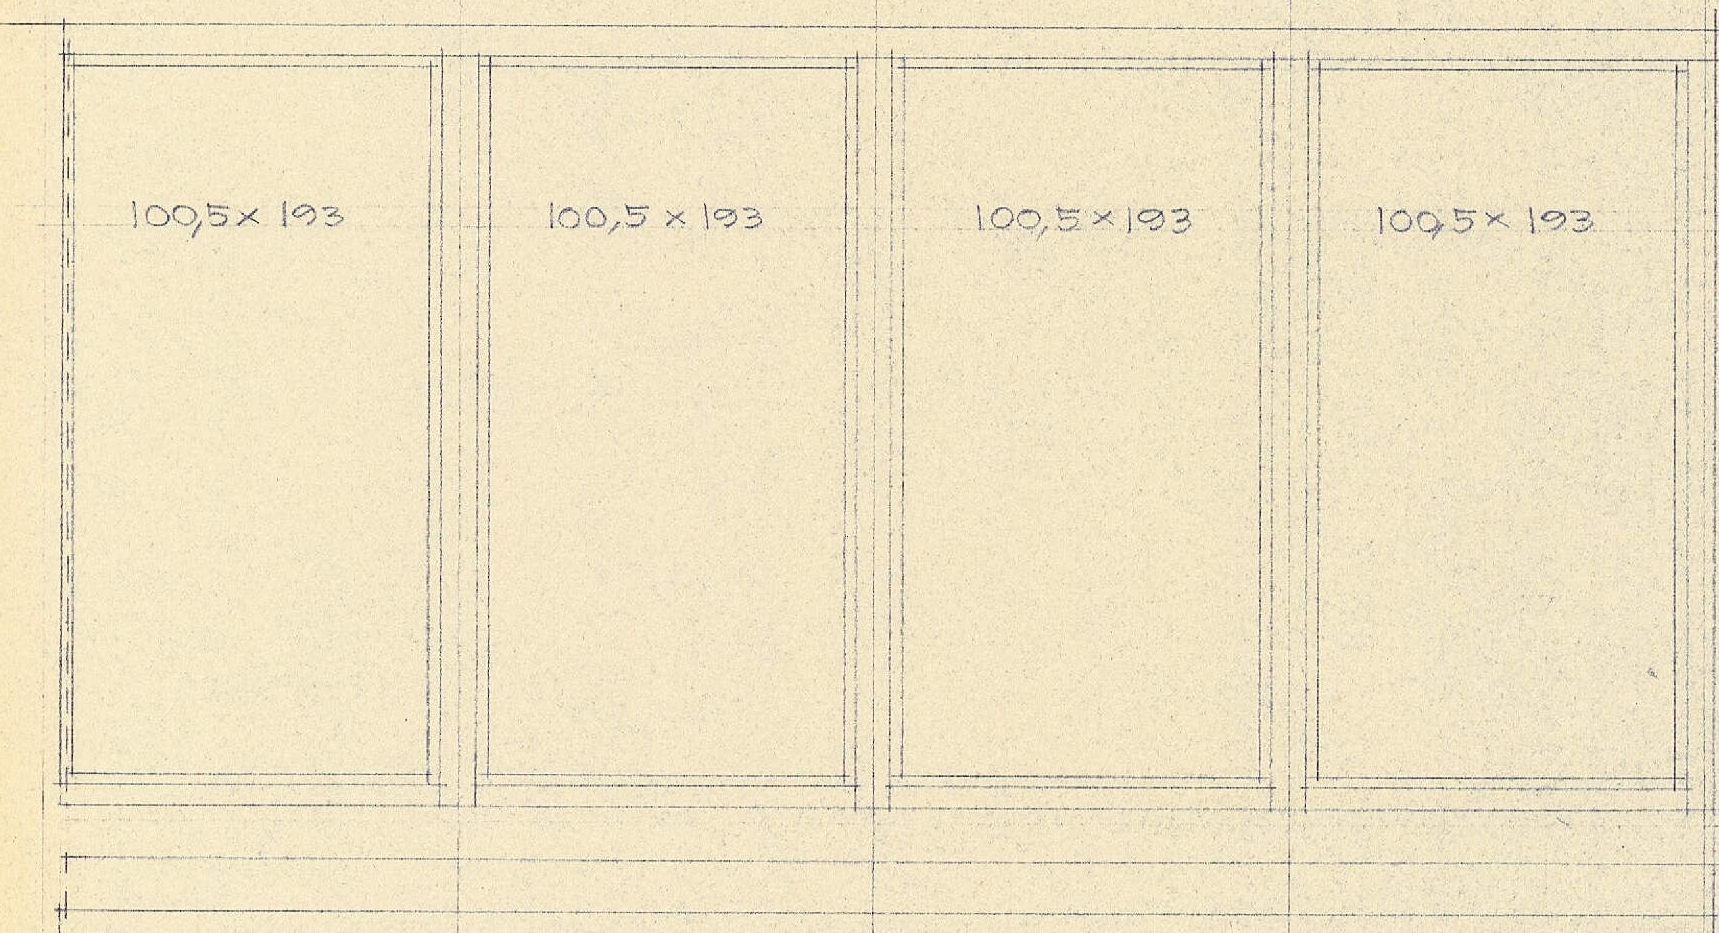
VINDUER  
MÅL 1/20, 1/1

HORISONTALSNITT 1/1  
FAST INNLISTET THERMOPANE  
DA DET BLIR 3 FORSKJELLIGE TYK-  
KELSER PÅ RUTENE, FÅR VI OGSÅ  
INNVEDIGE LISTER AV ULIK STØRRELSE.

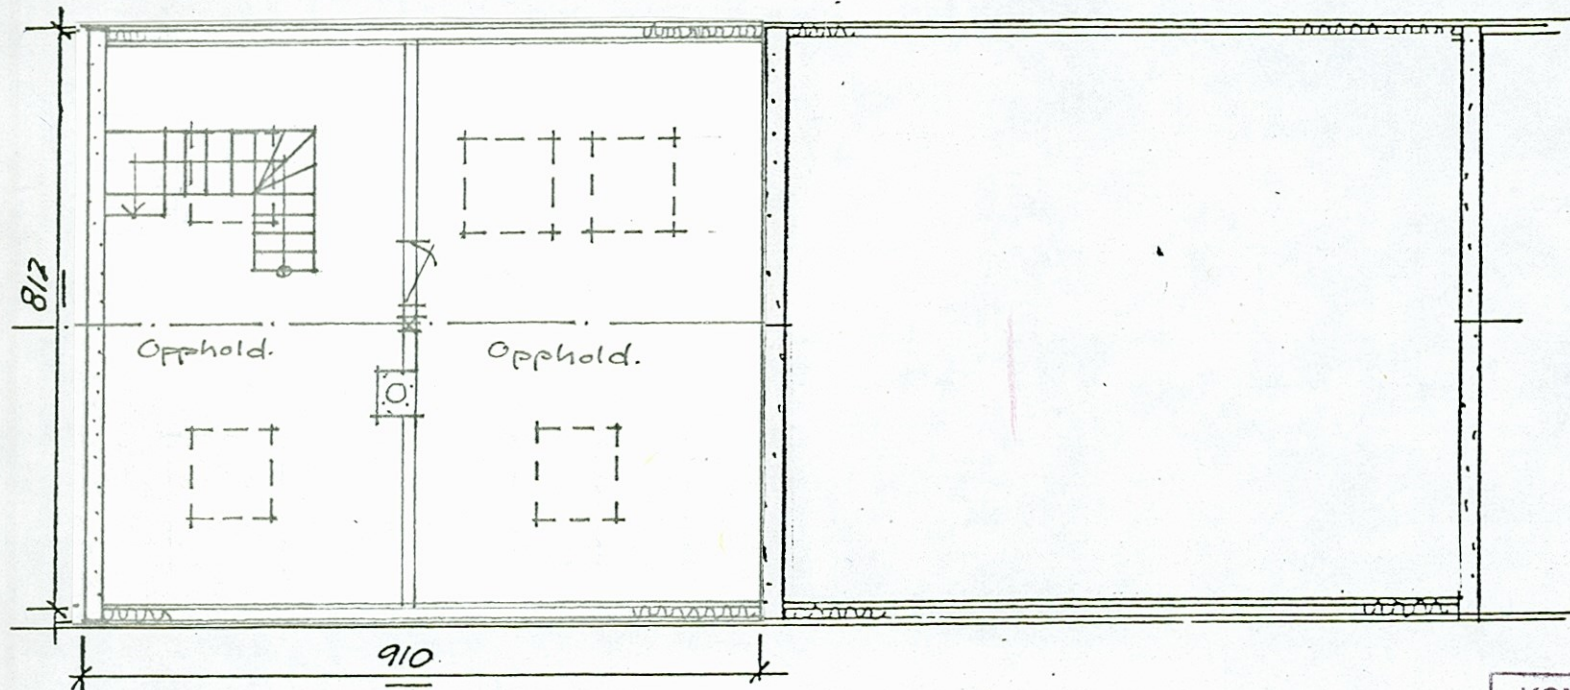
PLAN LOFT

VEGGER MELLOM BOLIGER OG  
GAULER MURES OPP I BLOCKSTEIN  
(B-30)

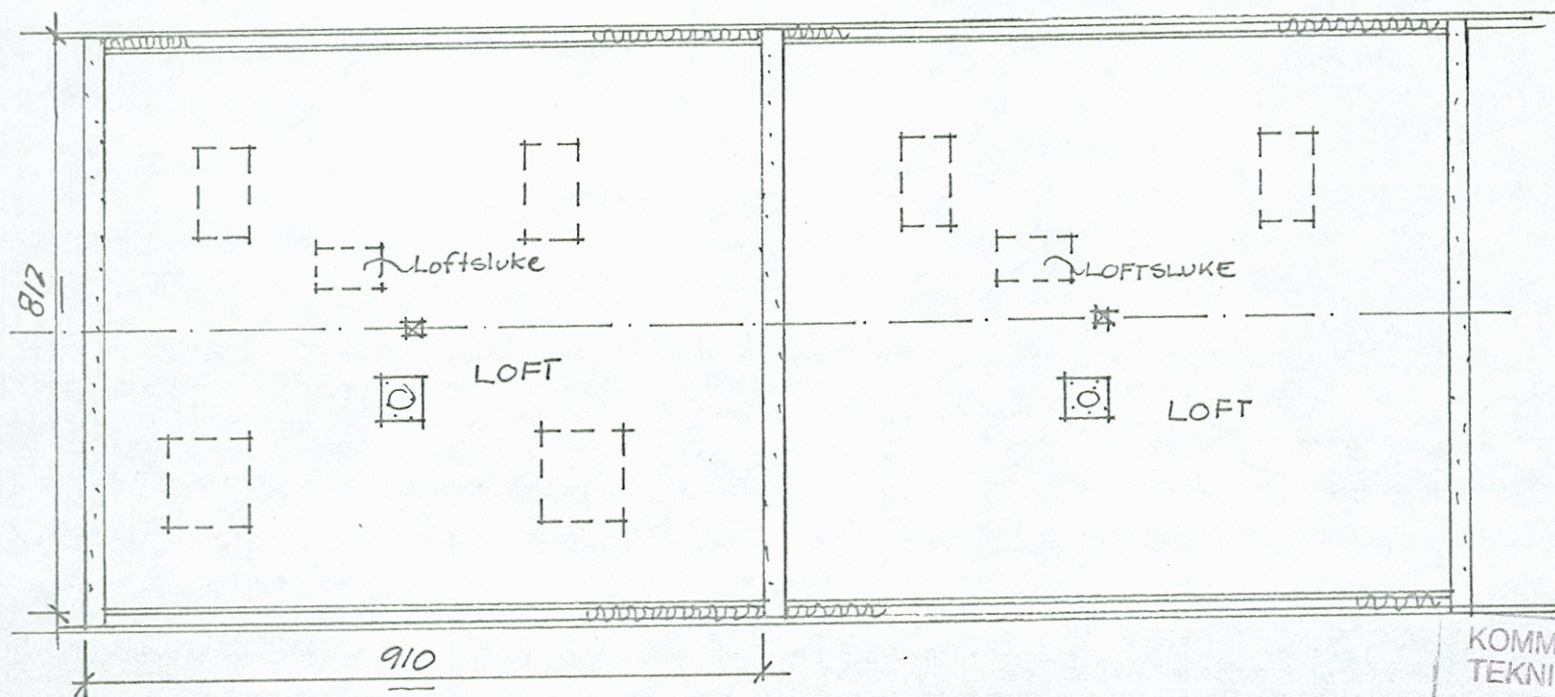
PLAN LOFT  
MATHOPSVEIEN 26b.  
Byggherre: DINGSØR  
MÅL = 1:100

VEGGER MELLOM BOLIGER OG  
GAULER MURES OPP I BLOKKSTEIN  
(B-30)

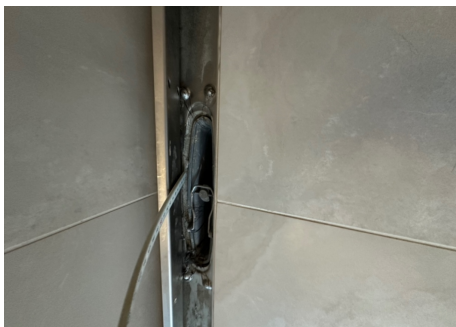
### TG 1 Sluk, membran og tettesjikt

Det er slukrenne ved vegg i dusjsonen og smøremembran med dokumentert utførelse.

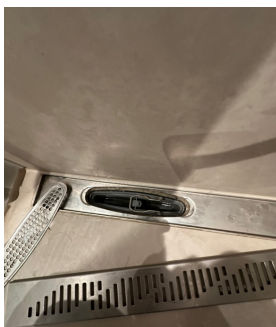
### Sluk, membran og tettesjikt

Det er slukrenne ved vegg i dusjsone og smøremembran med dokumentert utførelse.

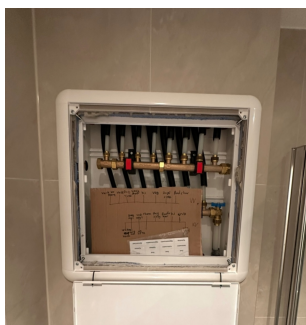
### TG 1 Vannledninger

Innvendige vannledninger er av plast (rør i rør). Det er besiktiget i rørskap.
