# Tilstandsrapport

📍 Søndre Skogveien 107, 5073 BERGEN

# gnr. 159, bnr. 830

## LEILIGHET OVER 2 PLAN

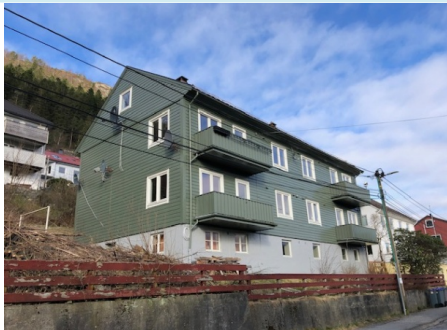
**Byggeår**  
1950

**Kommentar**  
Byggeåret er basert på opplysninger  
fra eiendomsmatrikkelen
