Dette skjema vil være en del av salgsoppgaven

Selveier rekkehus  
Fantoftåsen 20 D  
5072 Bergen

#### Boligens tekniske tilstand:

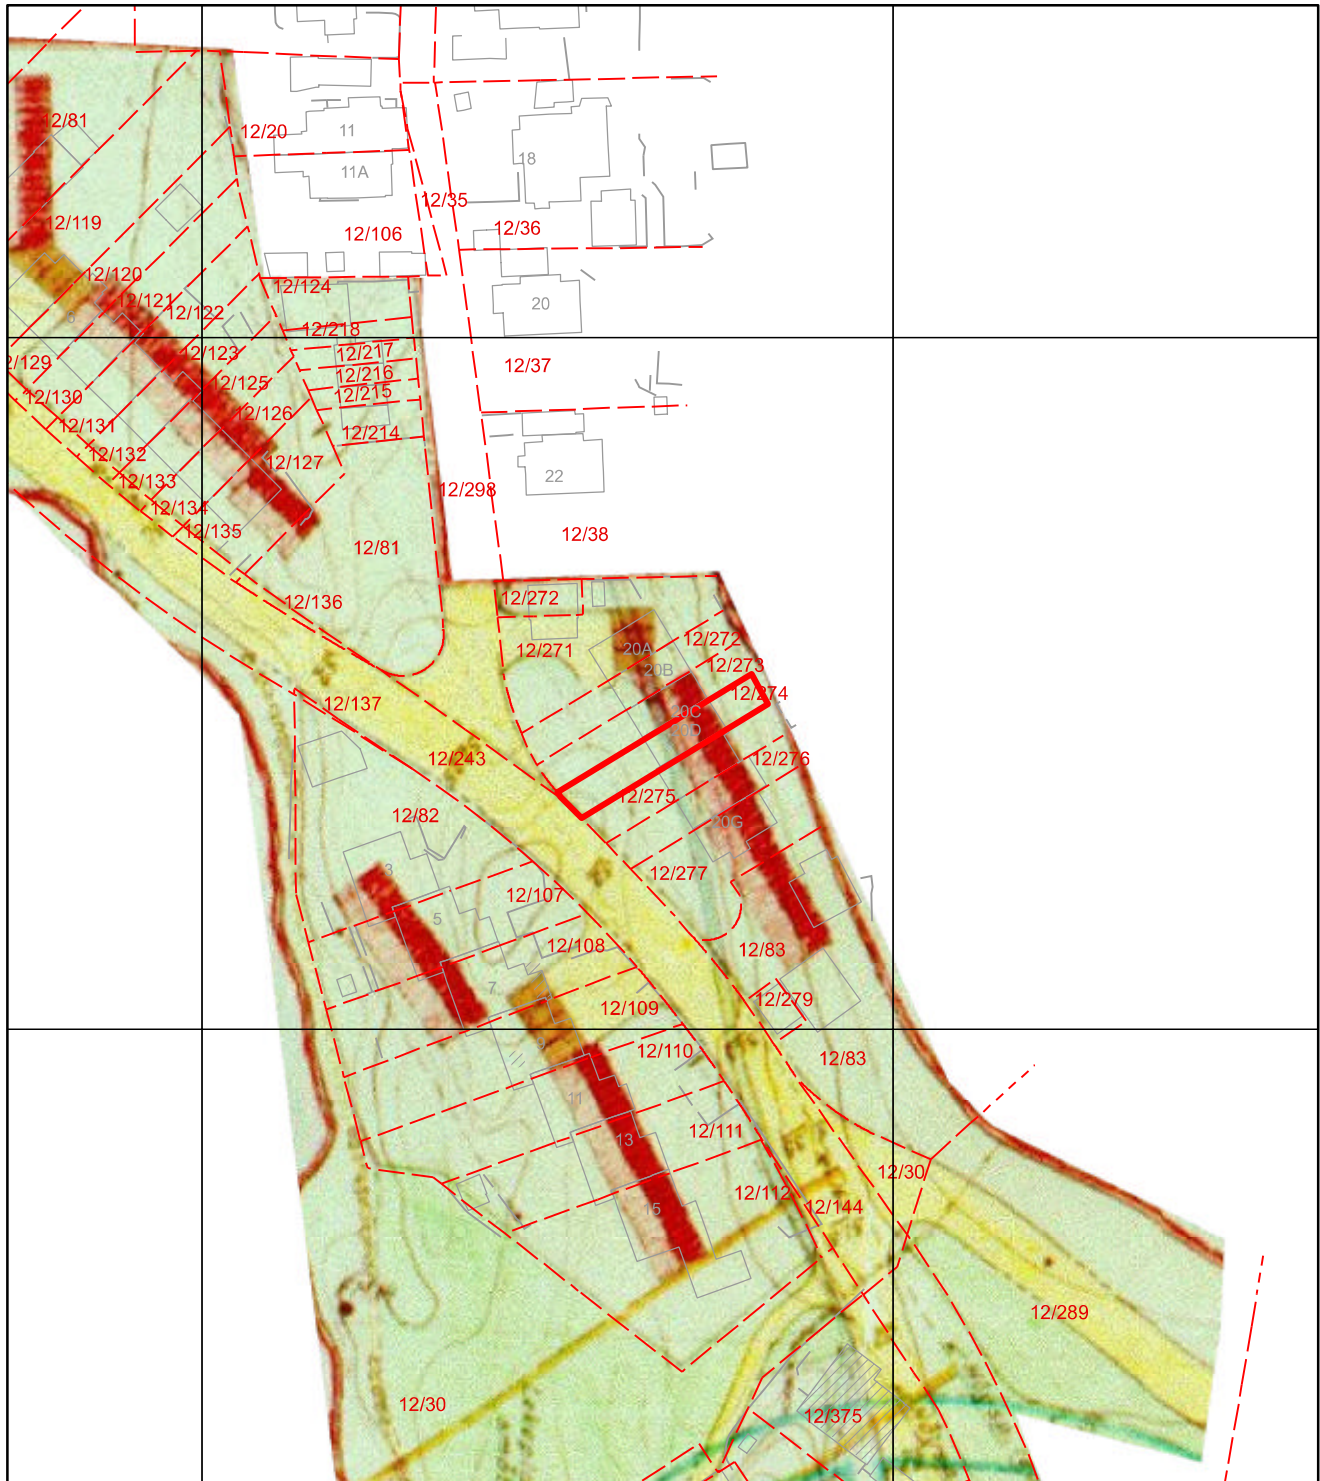
Adresse: Fantoftåsen 20D

# Fanloft. Forslag til reguleringsplan over

G.nr. 12, b.nr. 30 og del av G.nr. 12, b.nr. 2.
