## Ferdigattest

Herved bevitnes at det på eiendommen WESENBERGSMAUET NR. 11 B  
av herr Ole Sæbø  
under 16.5.1968 anmeldte arbeide er lovlig, såvidt angår: innredning av w.c. i  
1. og 2. etasje.

**Bolighus**  
**Wesenbergsmauet 11 B**  
**5003 Bergen**

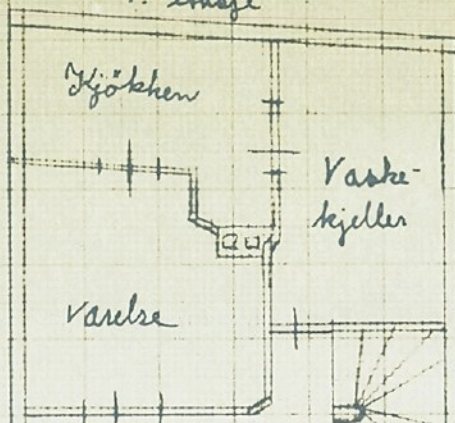
1. etasje

För installation  
W.C.

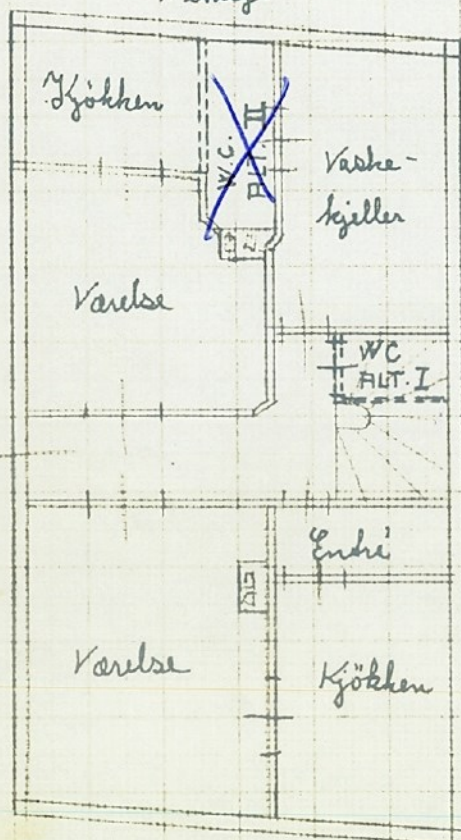
Eller  
installering  
W.C.

I 1. etasje skal være et W.C., enten ALT. I, eller ALT. II.
