# Tilstandsrapport

📍 Søndre Skogveien 107, 5073 BERGEN

# gnr. 159, bnr. 830

## LEILIGHET OVER 2 PLAN

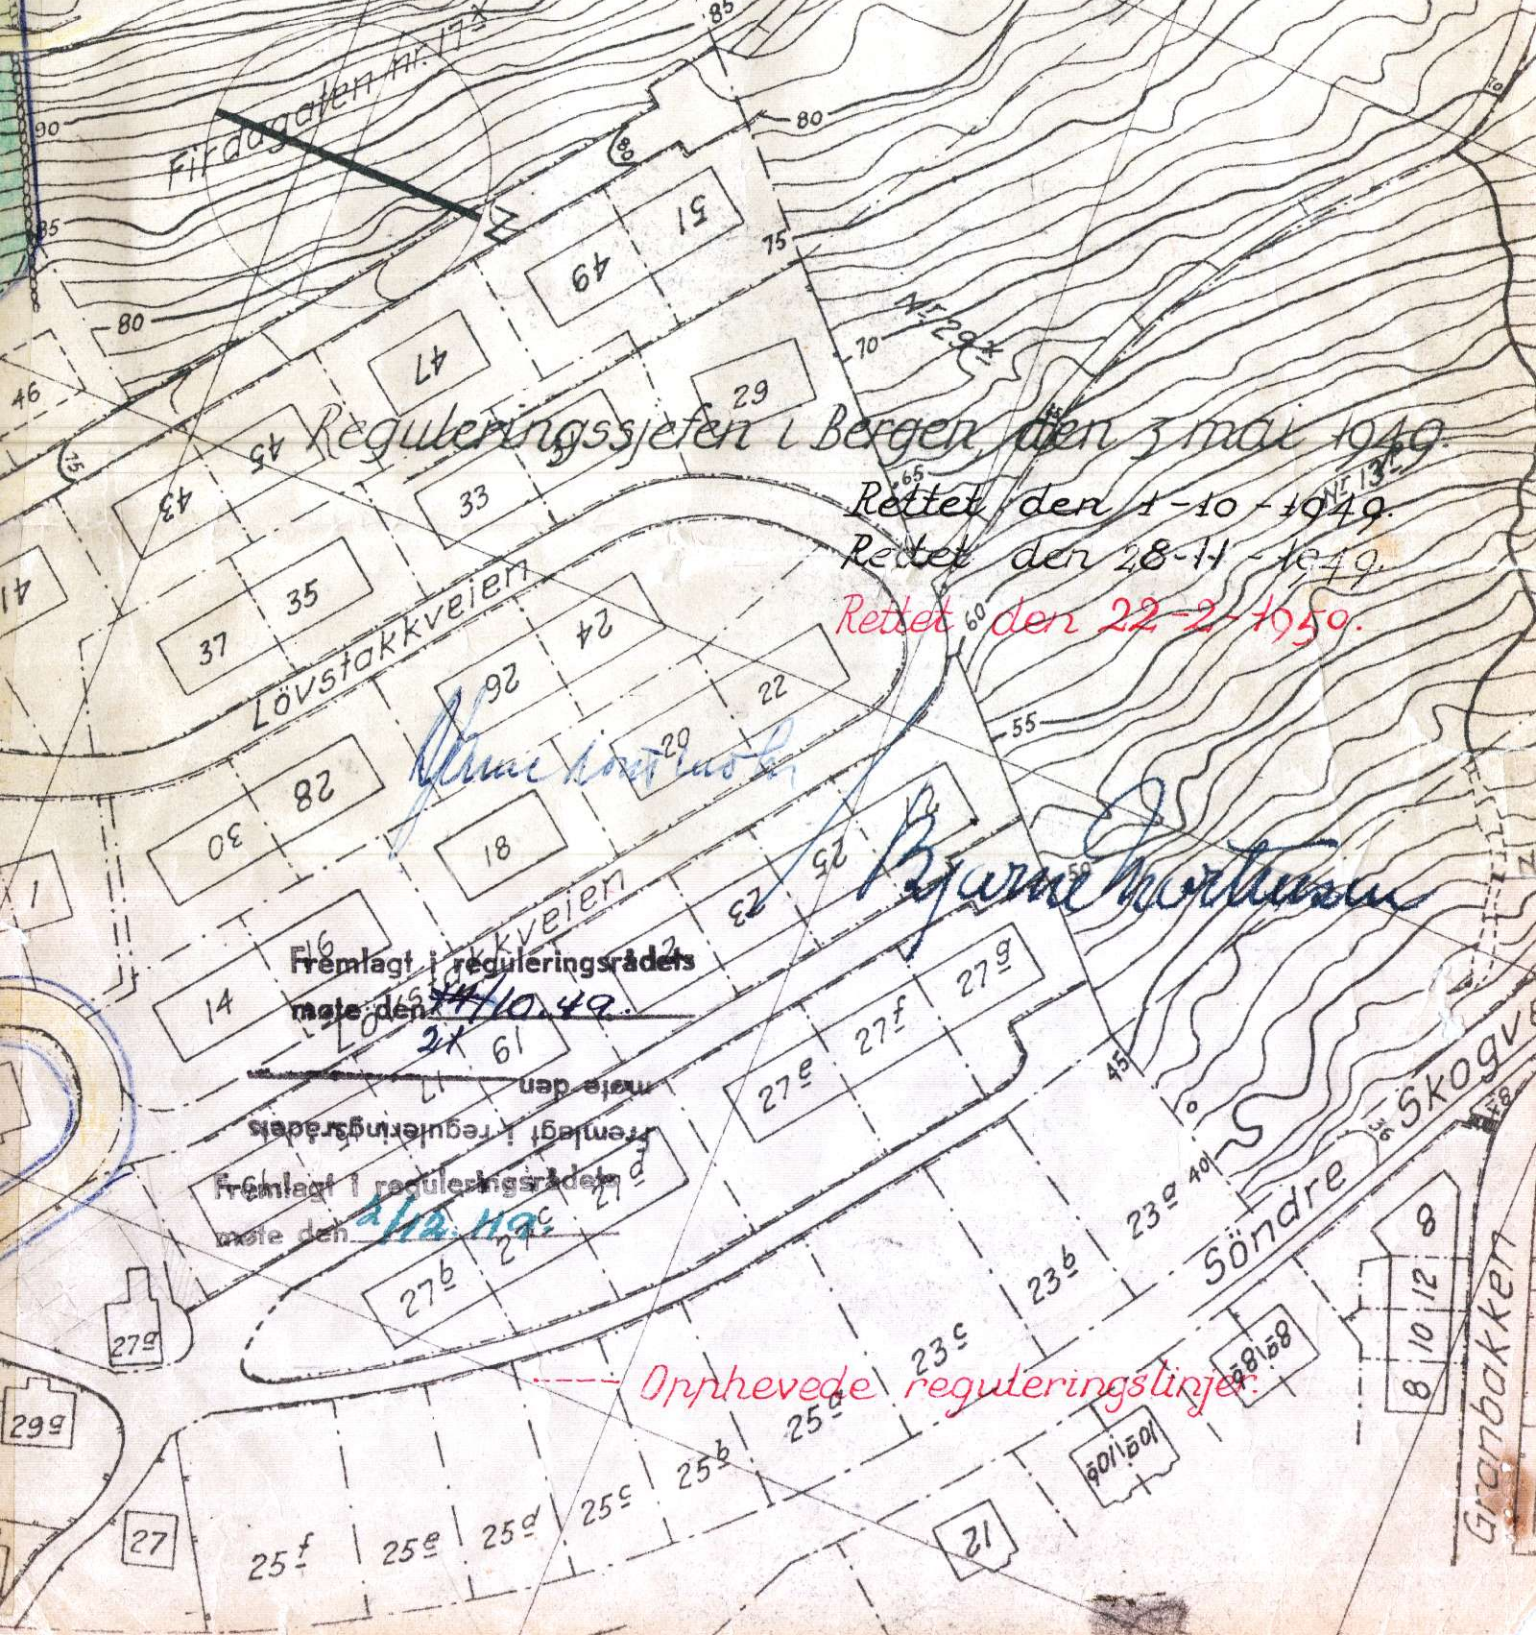
# FORSLAG TIL UTPARSELLERINGS- OG BEBYGGELSESPLAN FOR STRØKET OMKRING SØRE SKOGVEI - BLEKENBERG. MÅL 1:1000.

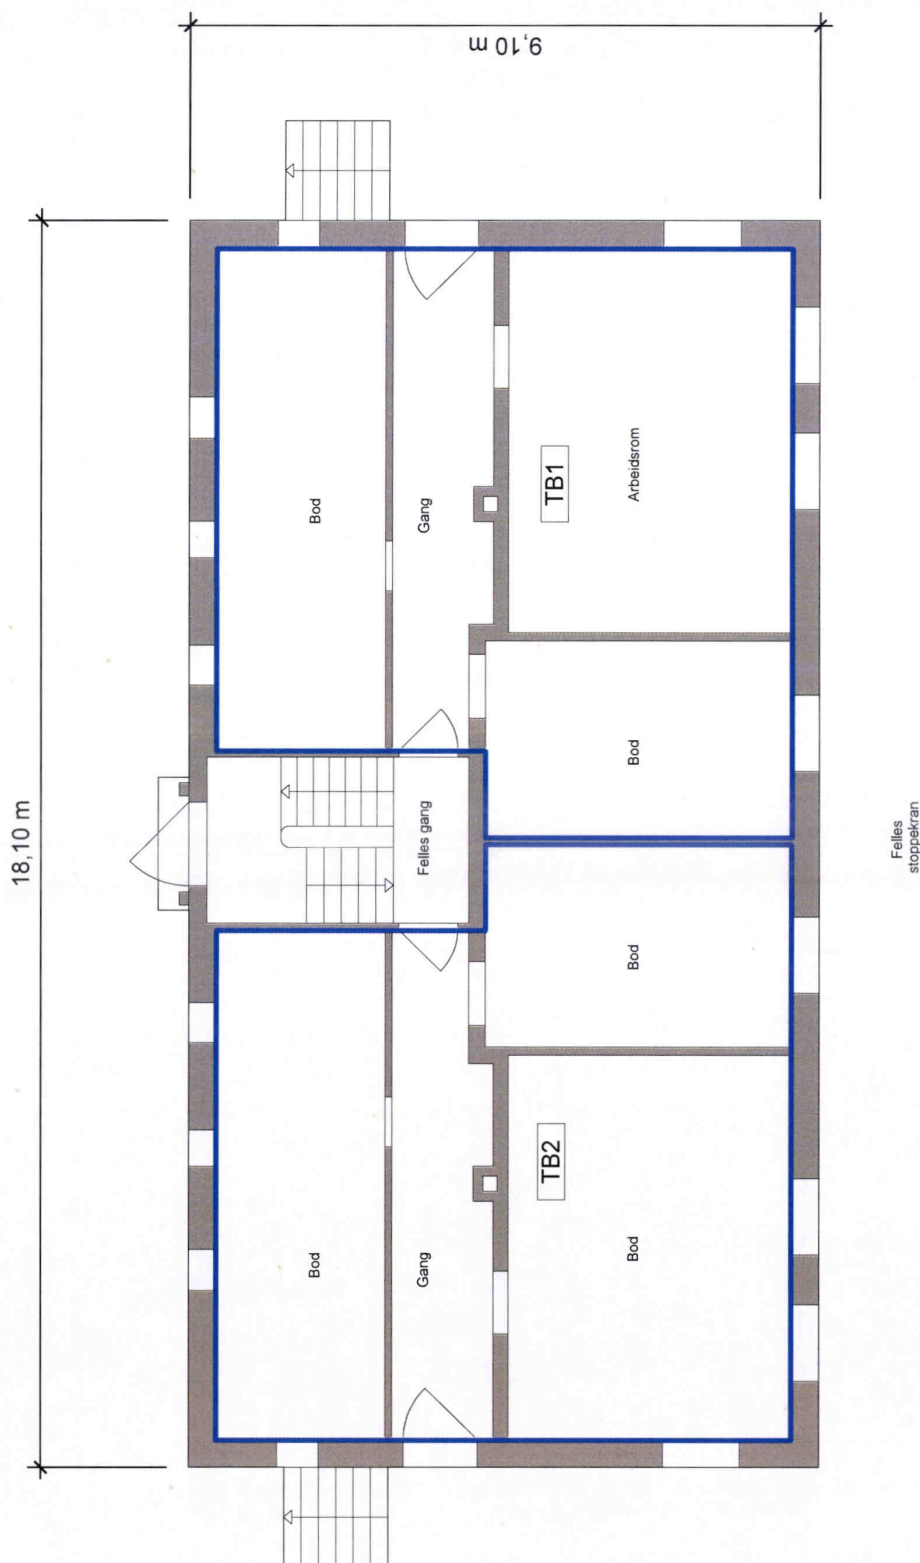
Kjeller

**Seksjoneringstegninger**  
Søndre Skogveien 107, 5073 Bergen  
gnr. 159 bnr. 830 i Bergen kommune  
Tiltakshaver: Aria AS  
Målestokk: 1:100 (A4)  
Dato: 20.02.25

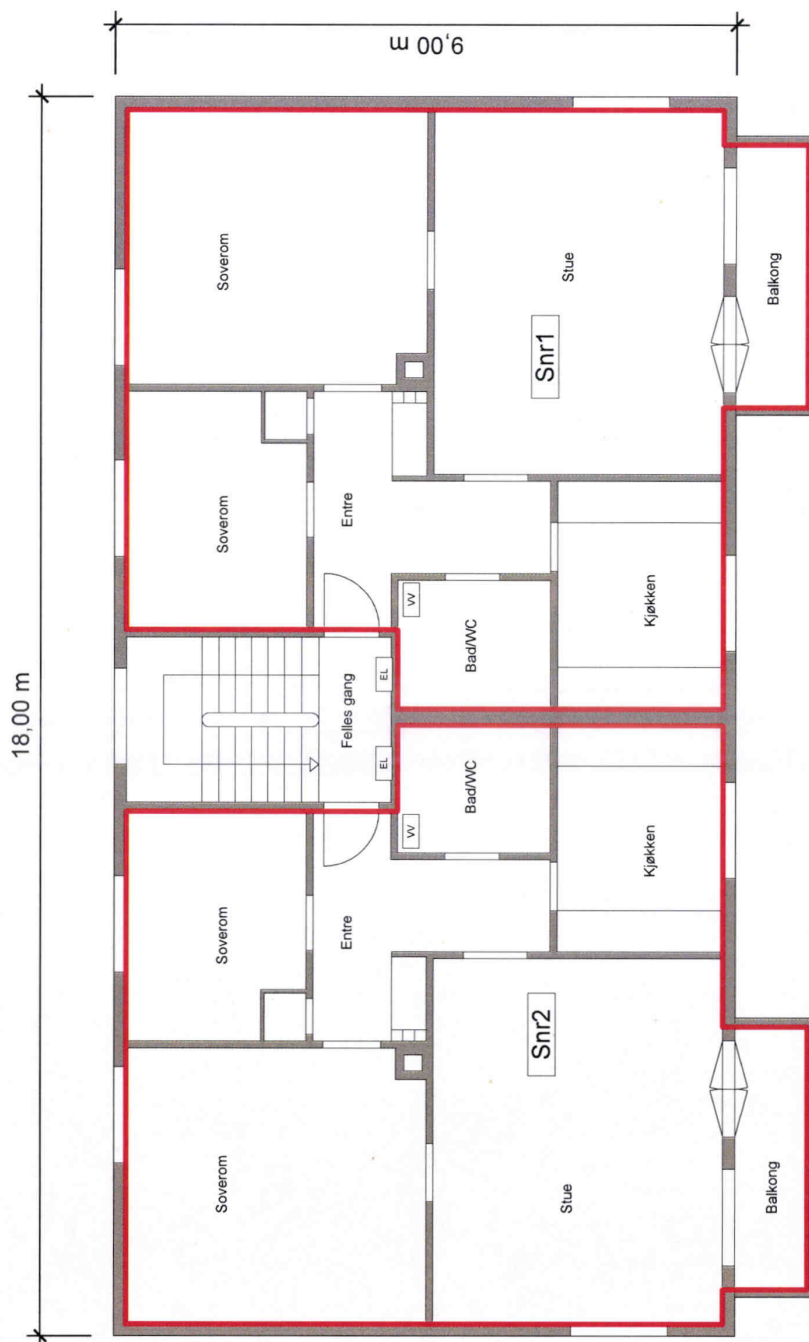
1. etg

**Seksjoneringstegninger**  
Søndre Skogveien 107 · 5073 Bergen  
gnr 159 bnr 830 i Bergen kommune  
Tolltakshaver: Aria AS  
Målestokk: 1:100 (A4)  
Dato: 20.02.25

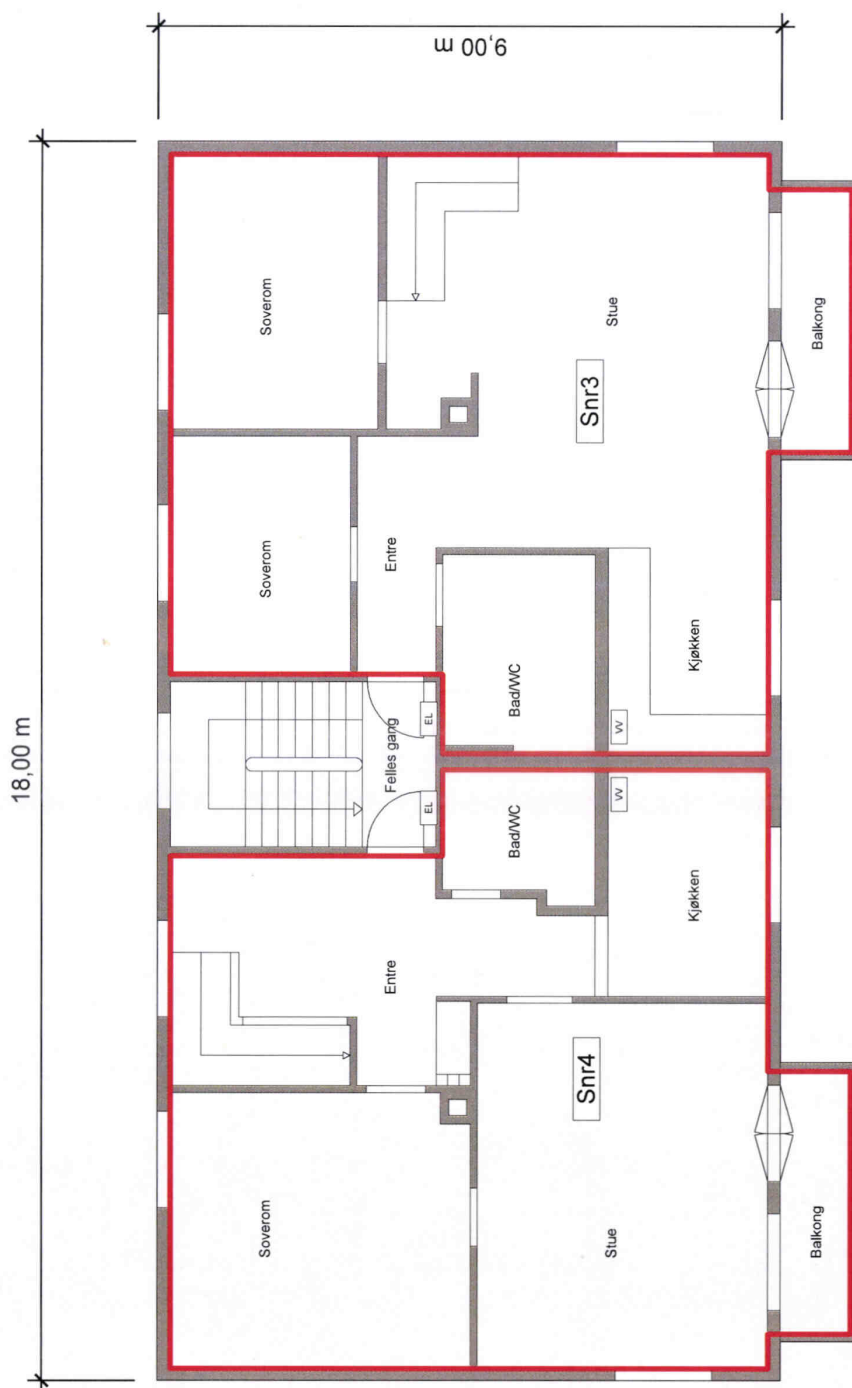
2. etg

**Seksjoneringstegninger**  
Søndre Skogveien 107, 5073 Bergen  
gnr 159 bnr 830 i Bergen kommune  
Tolltakshaver: Aria AS  
Målestokk: 1:100 (A4)  
Dato: 20.02.25

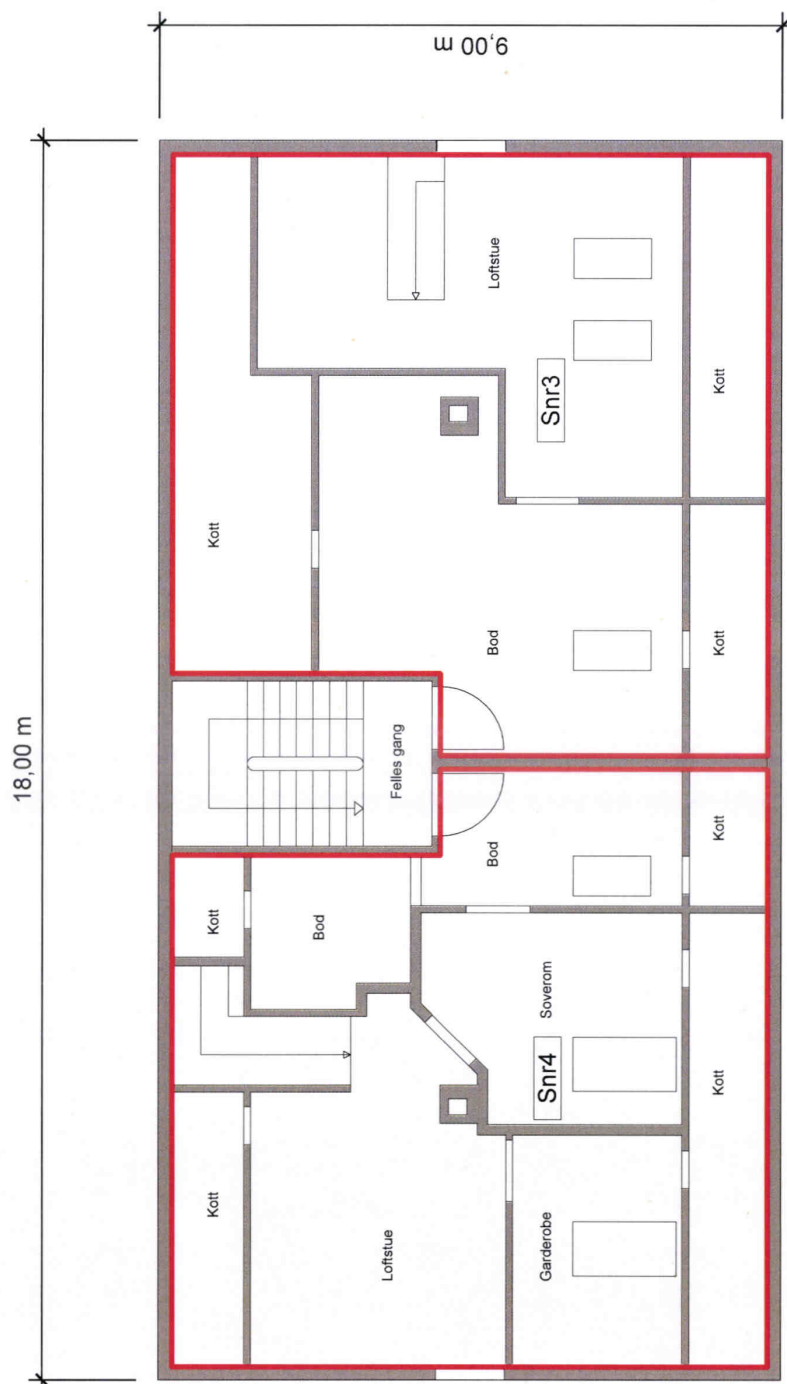
Loft

**Seksjoneringstegninger**  
Søndre Skogveien 107, 5073 Bergen  
gnr 159 bnr 830 i Bergen kommune  
Tollakshaver: Aria AS  
Målestokk: 1:100 (A4)  
Dato: 20.02.25
