Selveier Enebolig
Bøjarnesveien 32
5155 Bønes

Boligens tekniske tilstand:

OM EIERSKIFTERAPPORT™

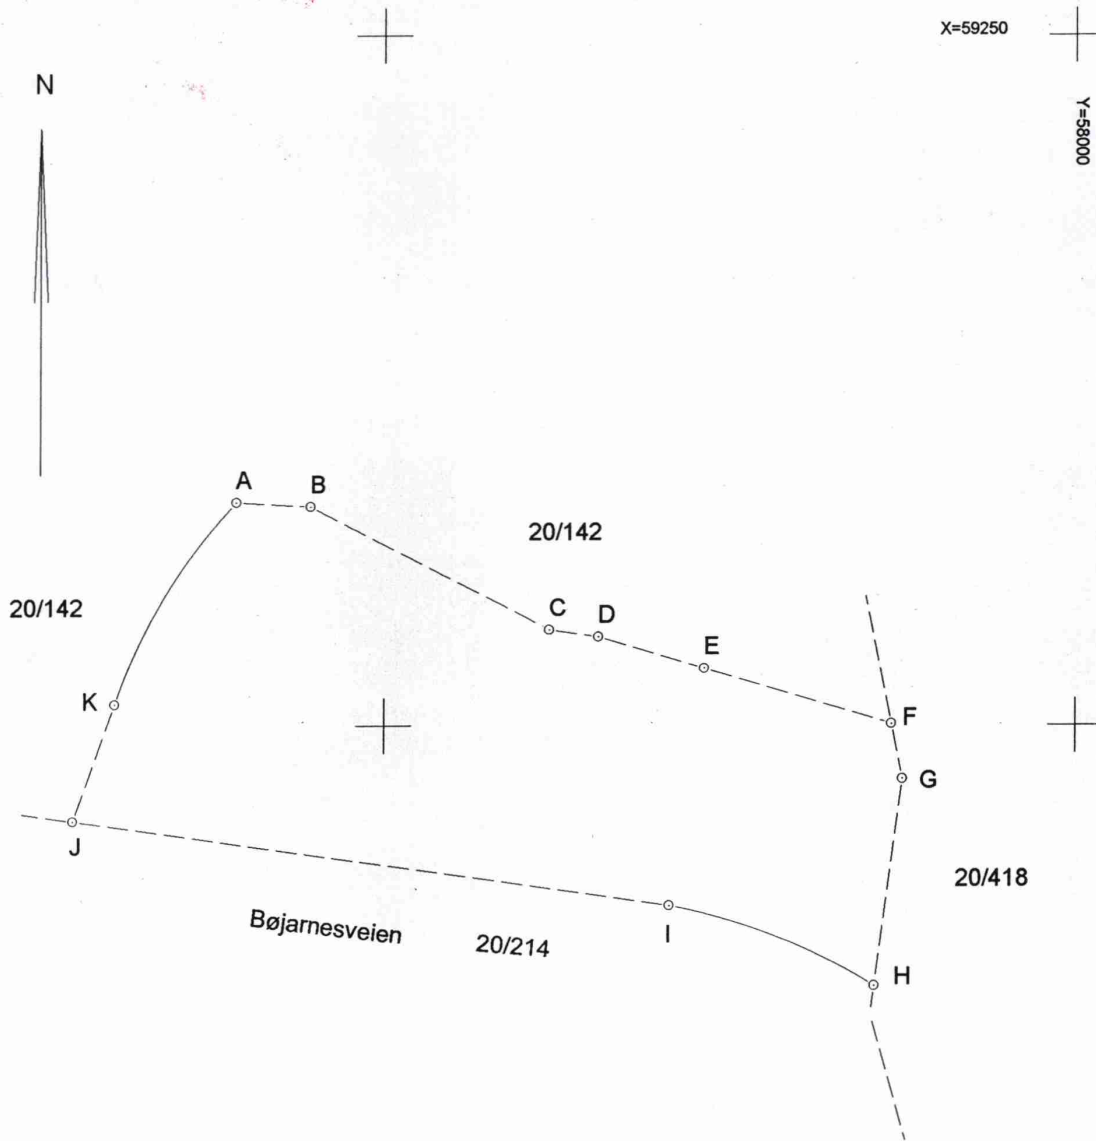
GNR 20 BNR 409 I BERGEN

M = 1:500

Punkt	Punktmerke	X-koordinat	Y-koordinat	Side	Radius
A	Metallmerke	59216.28	57939.29	5.40	
B	Kors	59215.96	57944.69	19.39	
C	Kors	59206.98	57961.87	3.62	
D	Umerket	59206.46	57965.45	8.03	
E	Murhjørne	59204.16	57973.14	14.10	
F	Umerket	59200.13	57986.65	4.05	
G	Umerket	59196.16	57987.46	15.14	
H	Umerket	59181.16	57985.44	15.99	-43.00
I	Umerket	59186.96	57970.64	43.60	
J	Umerket	59193.12	57927.47	8.97	
K	Metallmerke	59201.57	57930.50	17.28	40.00
