Tilstandsrapport

Enebolig

Huk aveny 18 B, 0287 OSLO

# gnr. 2, bnr. 1224

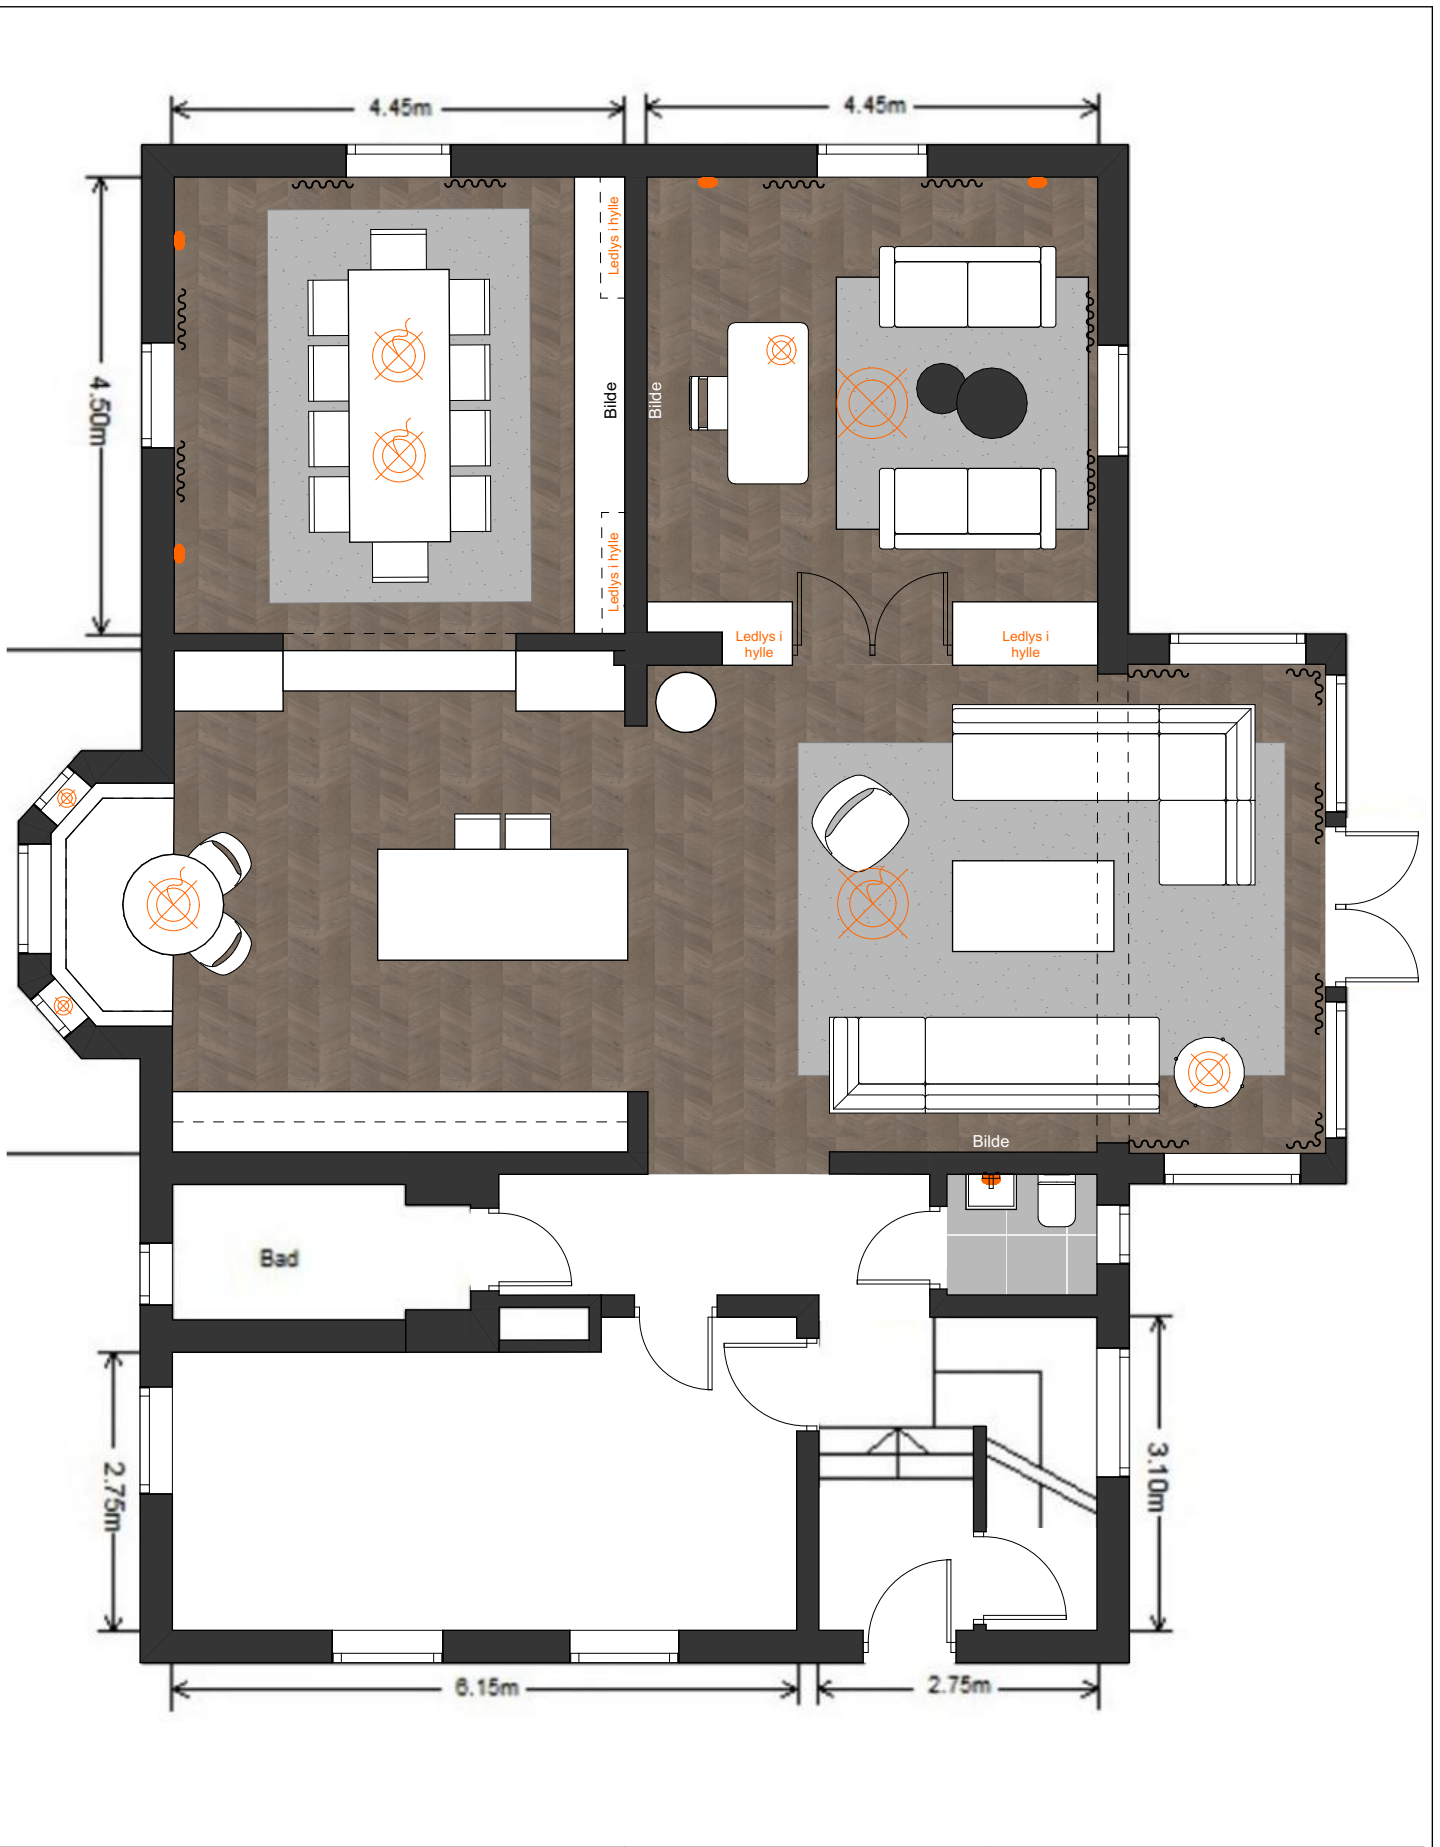
Tittel: Møbleringsplan 1.etg		NB! Denne tegningen indikerer foreslått løsning på designet, og skal ikke brukes som konstruksjonstegning. Alle mål må kontrollmåles på stedet. Eventuelle avvik eller endringer må rapporteres til Interiørarkitekt Hilde Aasbø AS for gjennomføring.		
Tegningsnummer: Huk Aveny	Målestokk: 1:75	Størrelse: A4	Utgivelsesdato 02.02.25	Revisjonsnr.
Område:		Tegnet av: HA	Revisjonsdato	
Prosjektnummer:	Prosjektnavn: Huk Aveny 18B		Kunde:
