# Tilstandsrapport

Enebolig

Huk aveny 18 B, 0287 OSLO

gnr. 2, bnr. 1224

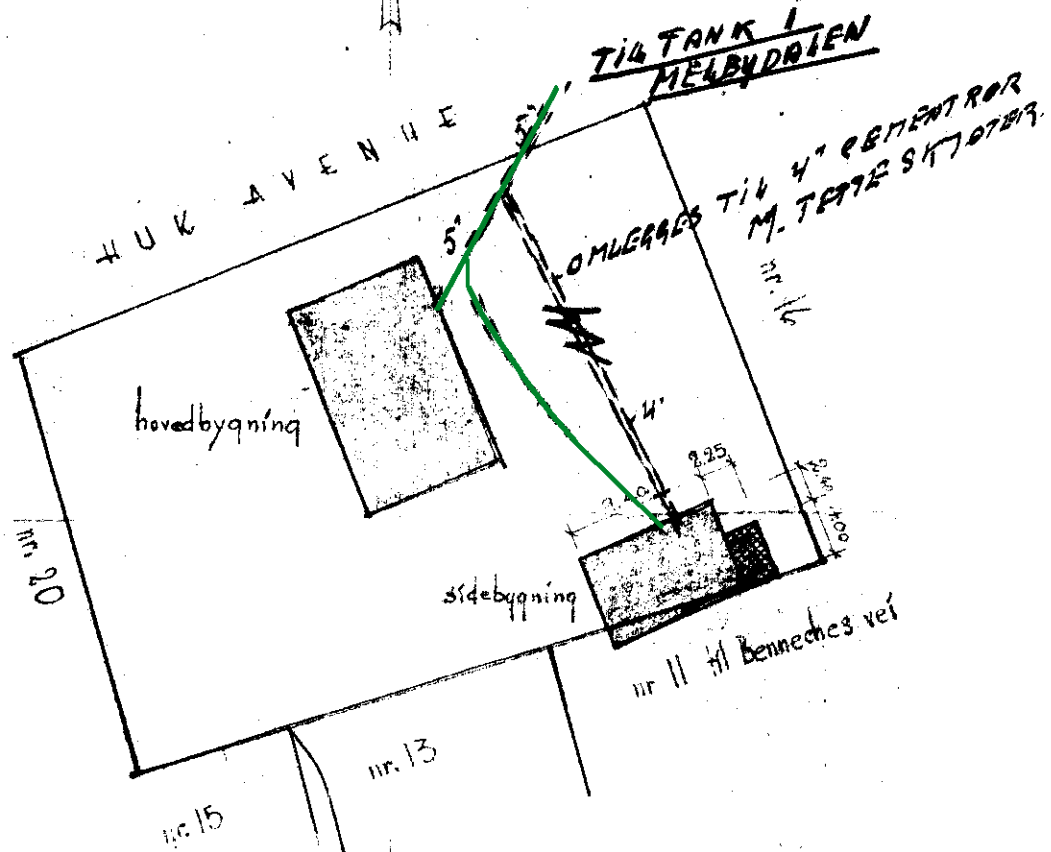
For advokat Einar Bøysen  
Huk avenue 18. anr. 2 bnr. 151  
Situasjonsplan mål 1:500

Plan arkitektkontor  
Storgt. 12. t. 0236-22285  
Oslo 17-11-54
