# Bromstadekra 128

& NYLANDER  
PARTNERS

Dette er en innholdsrik enebolig fra 1992 med en rekke gode kvaliteter!

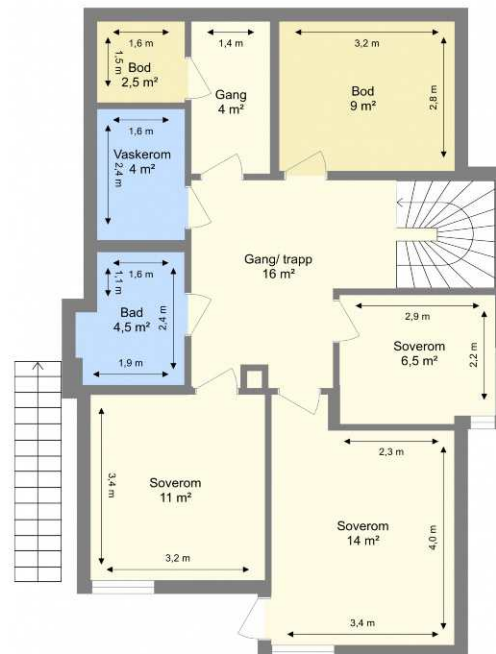
Sokkel

Bruksarealet inkluderer innvendige vegger og er større enn summen av rommenes gulvareal.  
Planskissen er en illustrasjon over rominndelingen, og er ikke i målestokk. Mindre avvik kan forekomme.

Megler har kontrollert dagens planløsning mot godkjente bygningstegninger. Det bemerkes følgende avvik:  
-Stor bod i kjeller er i byggetegningene betegnet som hobby-/ disponibelt rom.

Det er mindre avvik i forhold til størrelse på bod i  
kjeller. Opprinnelig bod er mindre og er i dag en del  
av gang iht. tegninger fra kommunalt arkiv.

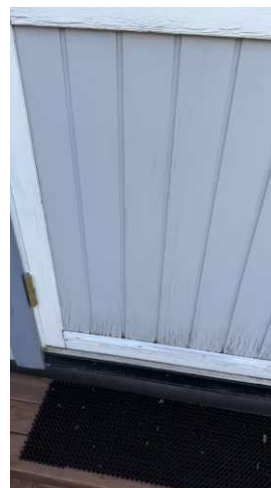
Eksempelbilde på værslitasje/ malingsavflass.

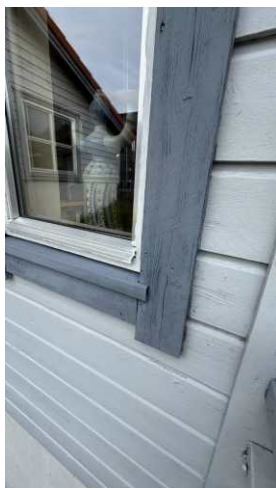
Eksempelbilde på værslitasje/ malingsavflass.

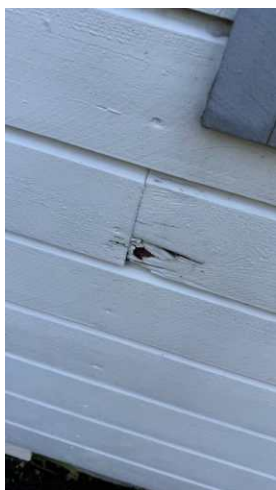
Råteskadet kledning.

**Oppsummering**  
Det ble foretatt stikkprøvekontroller av lufting og musetetting bak kledning, der dette ble foretatt ble det registrert stedvis begrenset lufting. Begrenset lufting medfører økt risiko for sen uttørring og råteskader. Det ble registrert stedvis værslitte overflater og punktviss råteskade i kledning på boligens fremside. TG-2 er satt pga. værslitte overflater og begrenset lufting.

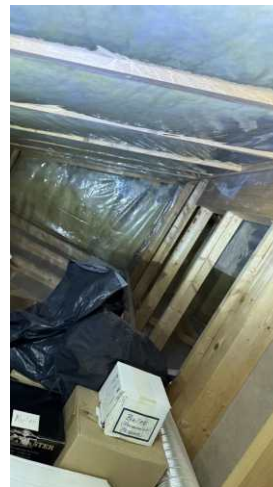
Ikke tilfredsstillende klemming/ tetting av dampsperre ved tretrager.

**Oppsummering**  
Det gjøres oppmerksom på at kontrollen ble begrenset pga. manglende adkomst/ ikke gangbart gulv på deler med loft. Det ble kun foretatt en visuell besiktigelse fra lofts Luke på denne delen. Takkonstruksjonen forøvrig er lukket og begrenser seg kun til en visuell besiktigelse av innvendige overflater. Det ble registrert flere utette overganger og åpninger i dampsperre rundt rørforinger på loft, noe som gir økt risiko for luftlekkasjer med påfølgende kondensering, og misfarging ved rørgjennomføring som bekrefter dette.  
TG-2 er satt pga. utette overganger i dampsperre på loft over deler av boligen.

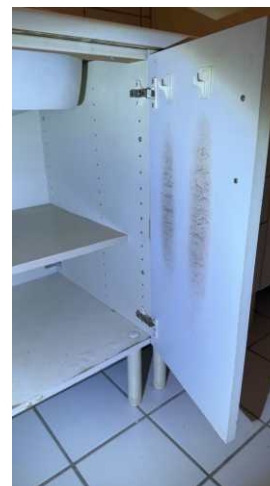
Skader/ svellinger på baderomsinnredningen.

Oppsummering av sanitærutstyr:  
TG-2 er satt pga. svellinger/ skader på  
baderomsinnredningen.

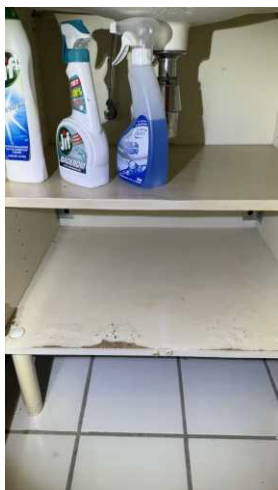
Svellinger på baderomsinnredningen.

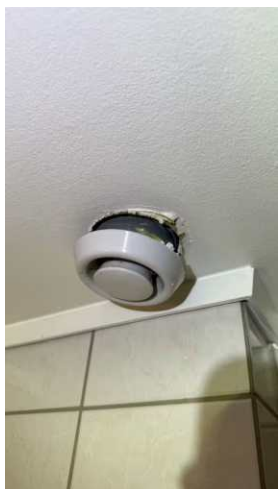
Avtrekk er ikke tilstrekkelig festet.
