# Tilstandsrapport

Enebolig

Greisdalsveien 59, 8028 BODØ

gnr. 43, bnr. 418

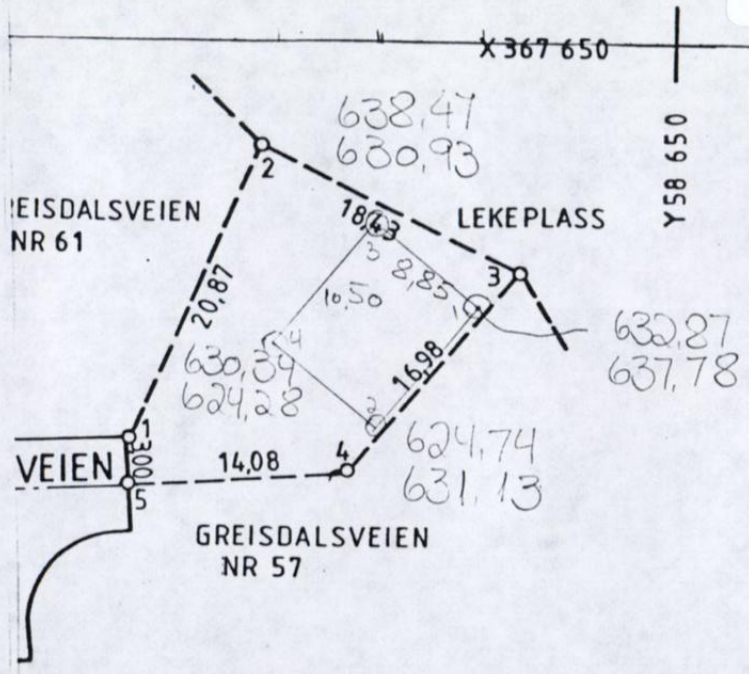
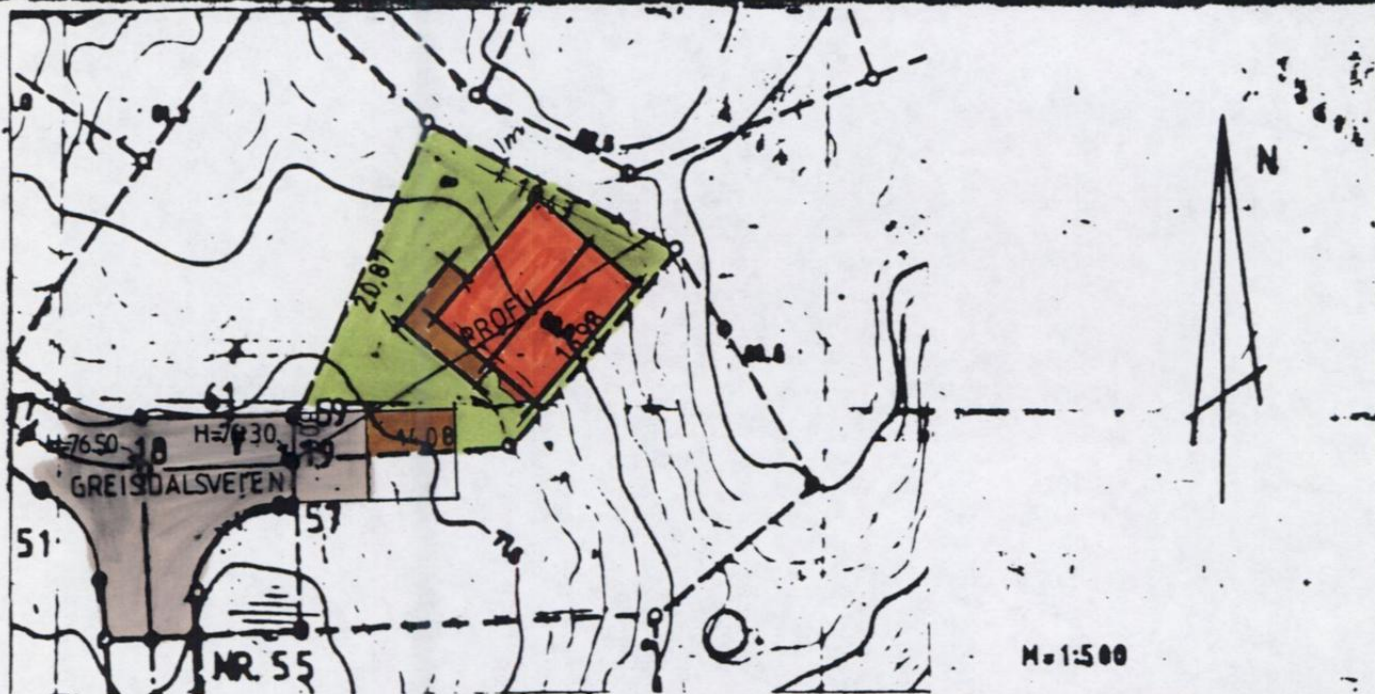
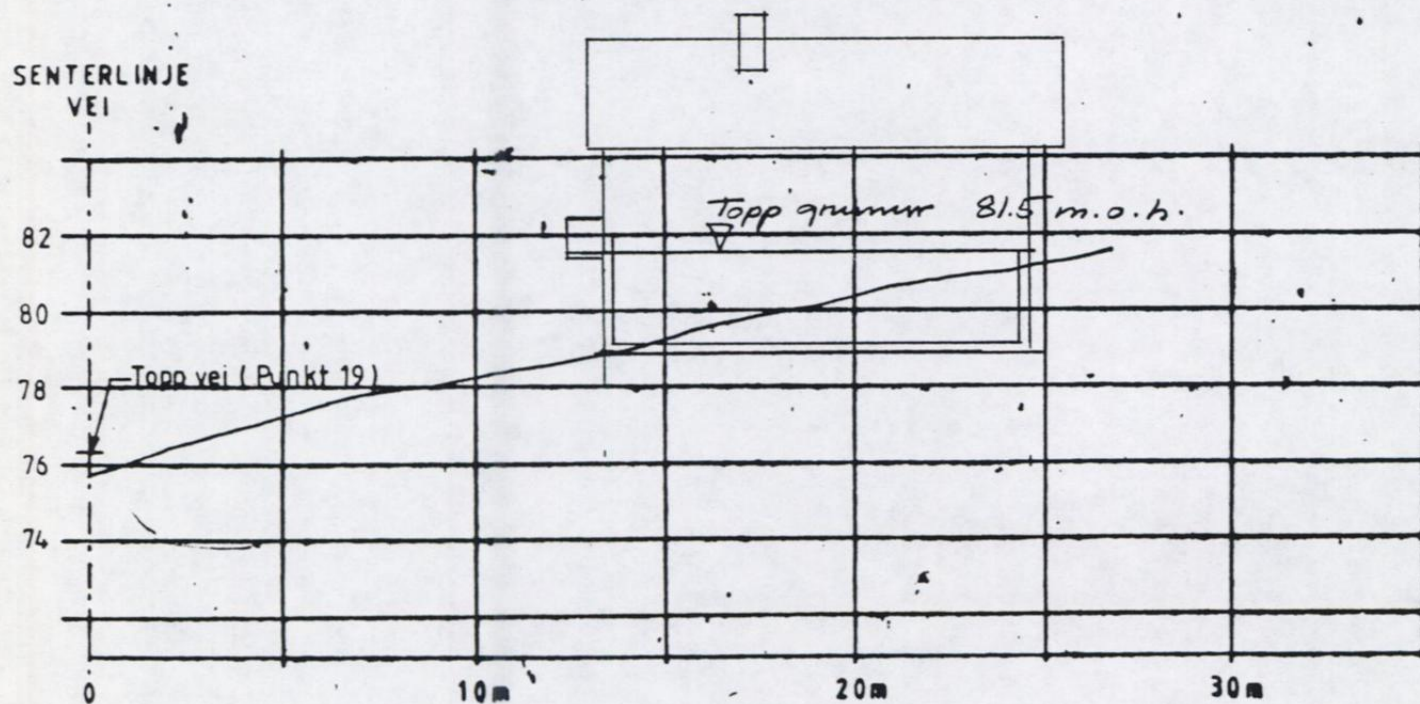
Situasjonsplan

NR 59

H = 81,5 m.

Foreslått høyde grunnmur 81.5  
 Foreslått høyde grunnmur  
 Høyde på klekk  
 Høyde på vei 76.30

Greisdalsveien Nr. 59

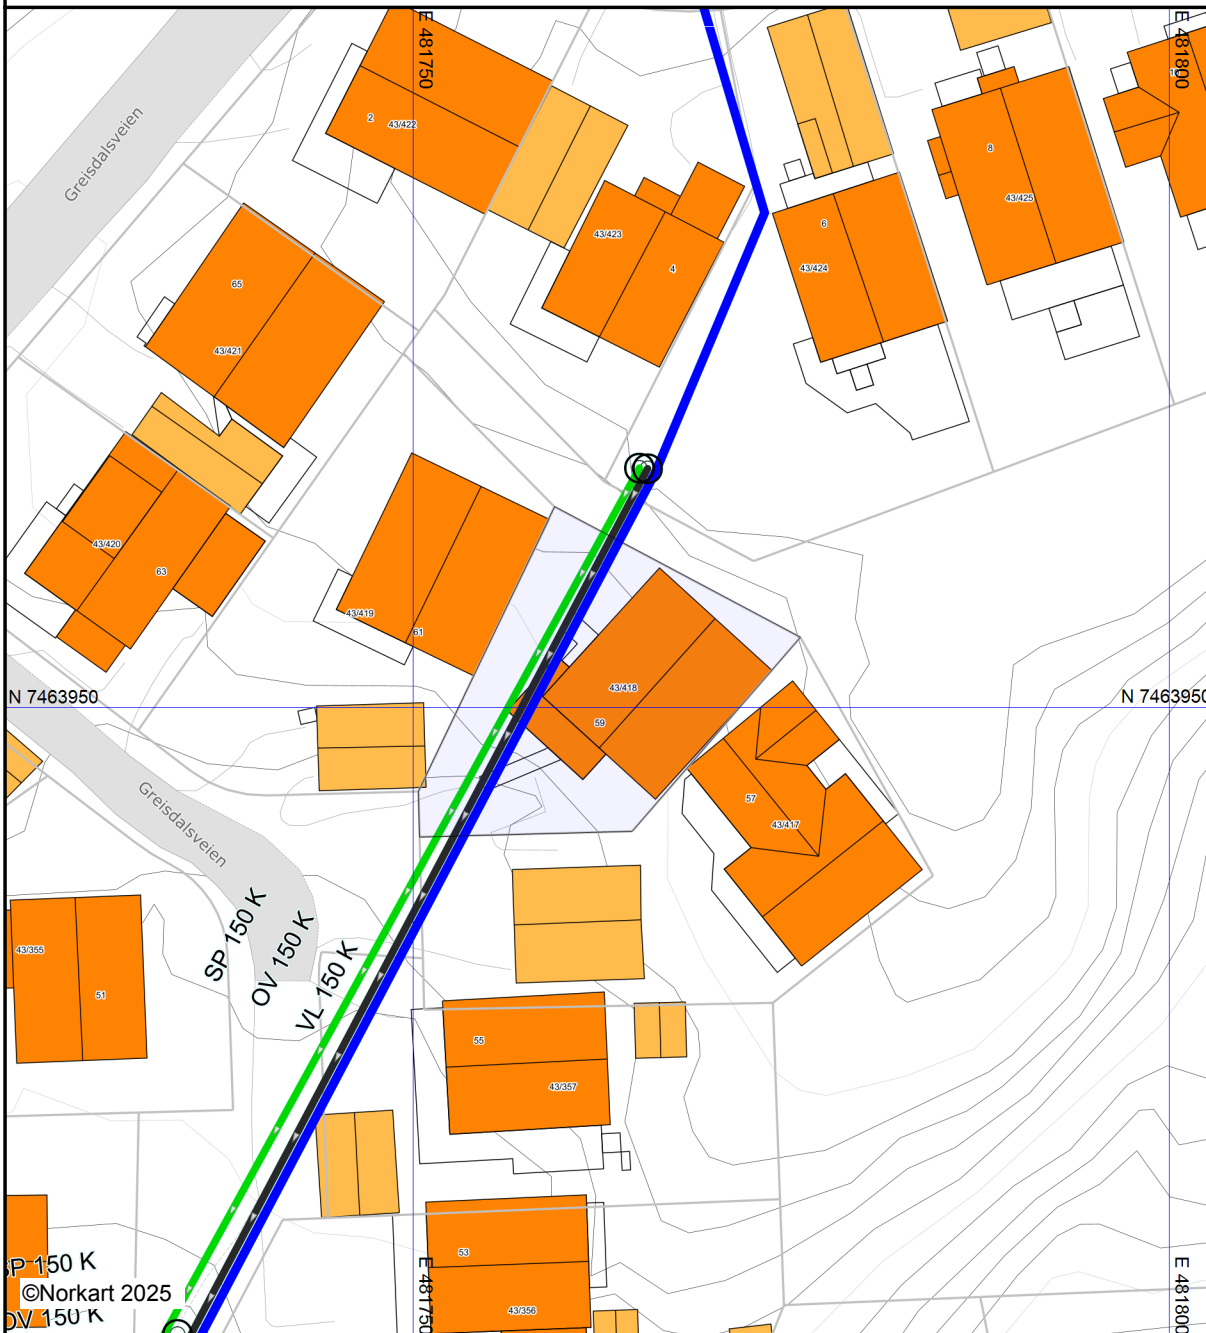
Kartet viser kommunale ledningstraseer (vann og avløp) der dette finnes. Private stikkledninger tegnes der disse er registrert. Informasjon hentes fra kommunens digitale ledningskartverk.
