Selveier Enebolig  
Midtkleiva 2  
5119 Ulset

**OM EIERSKIFTERAPPORT™**

### TG 2 1.1 Byggegrunn, fundamenter, grunnmur, drenering og sikring mot vann og fuktighet

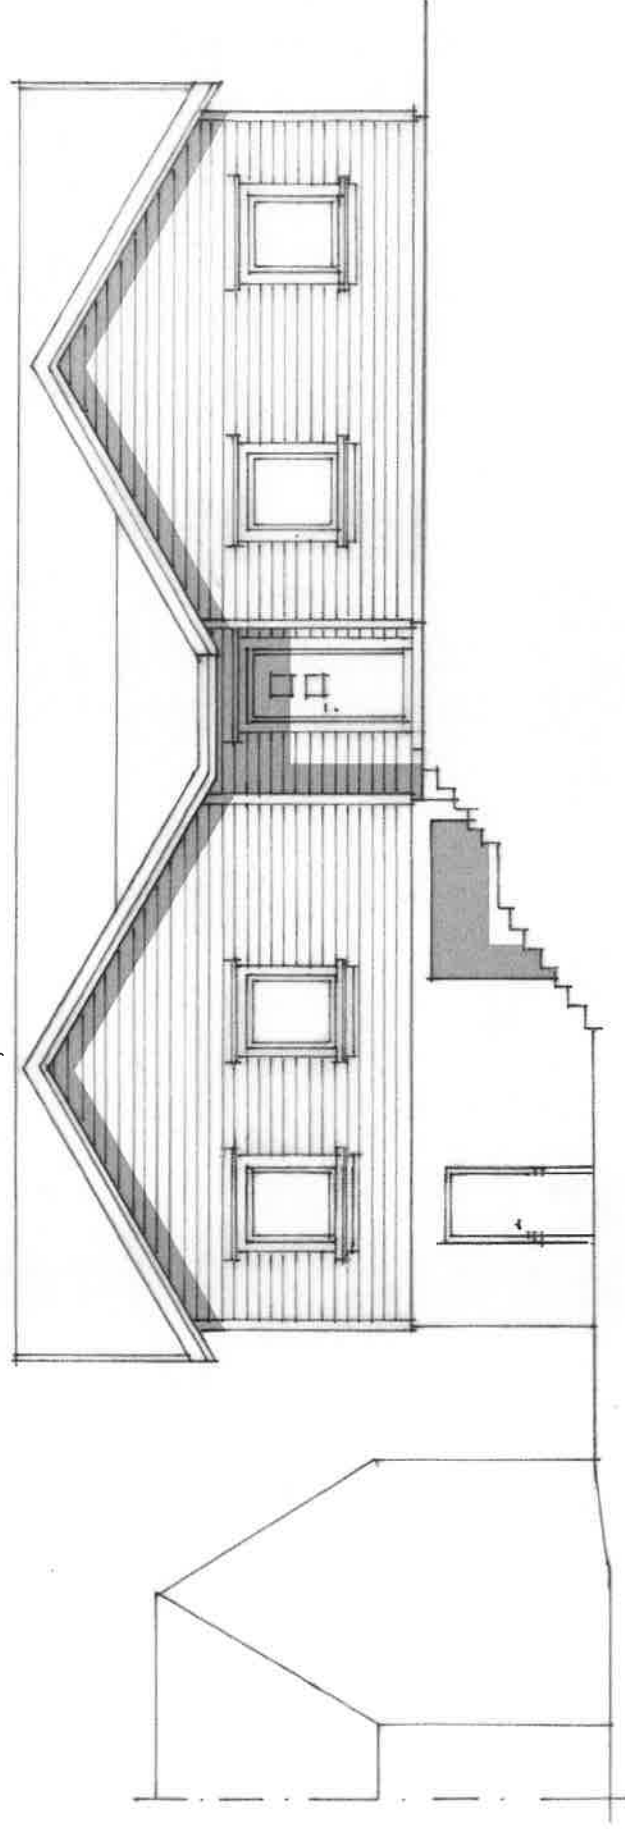
Fasade nord-øst

TILBYGG —> |< — EKSISTERENDE BYGG

Tilbygg Torkildsen, gnr. 186/761 - Bergen kommune

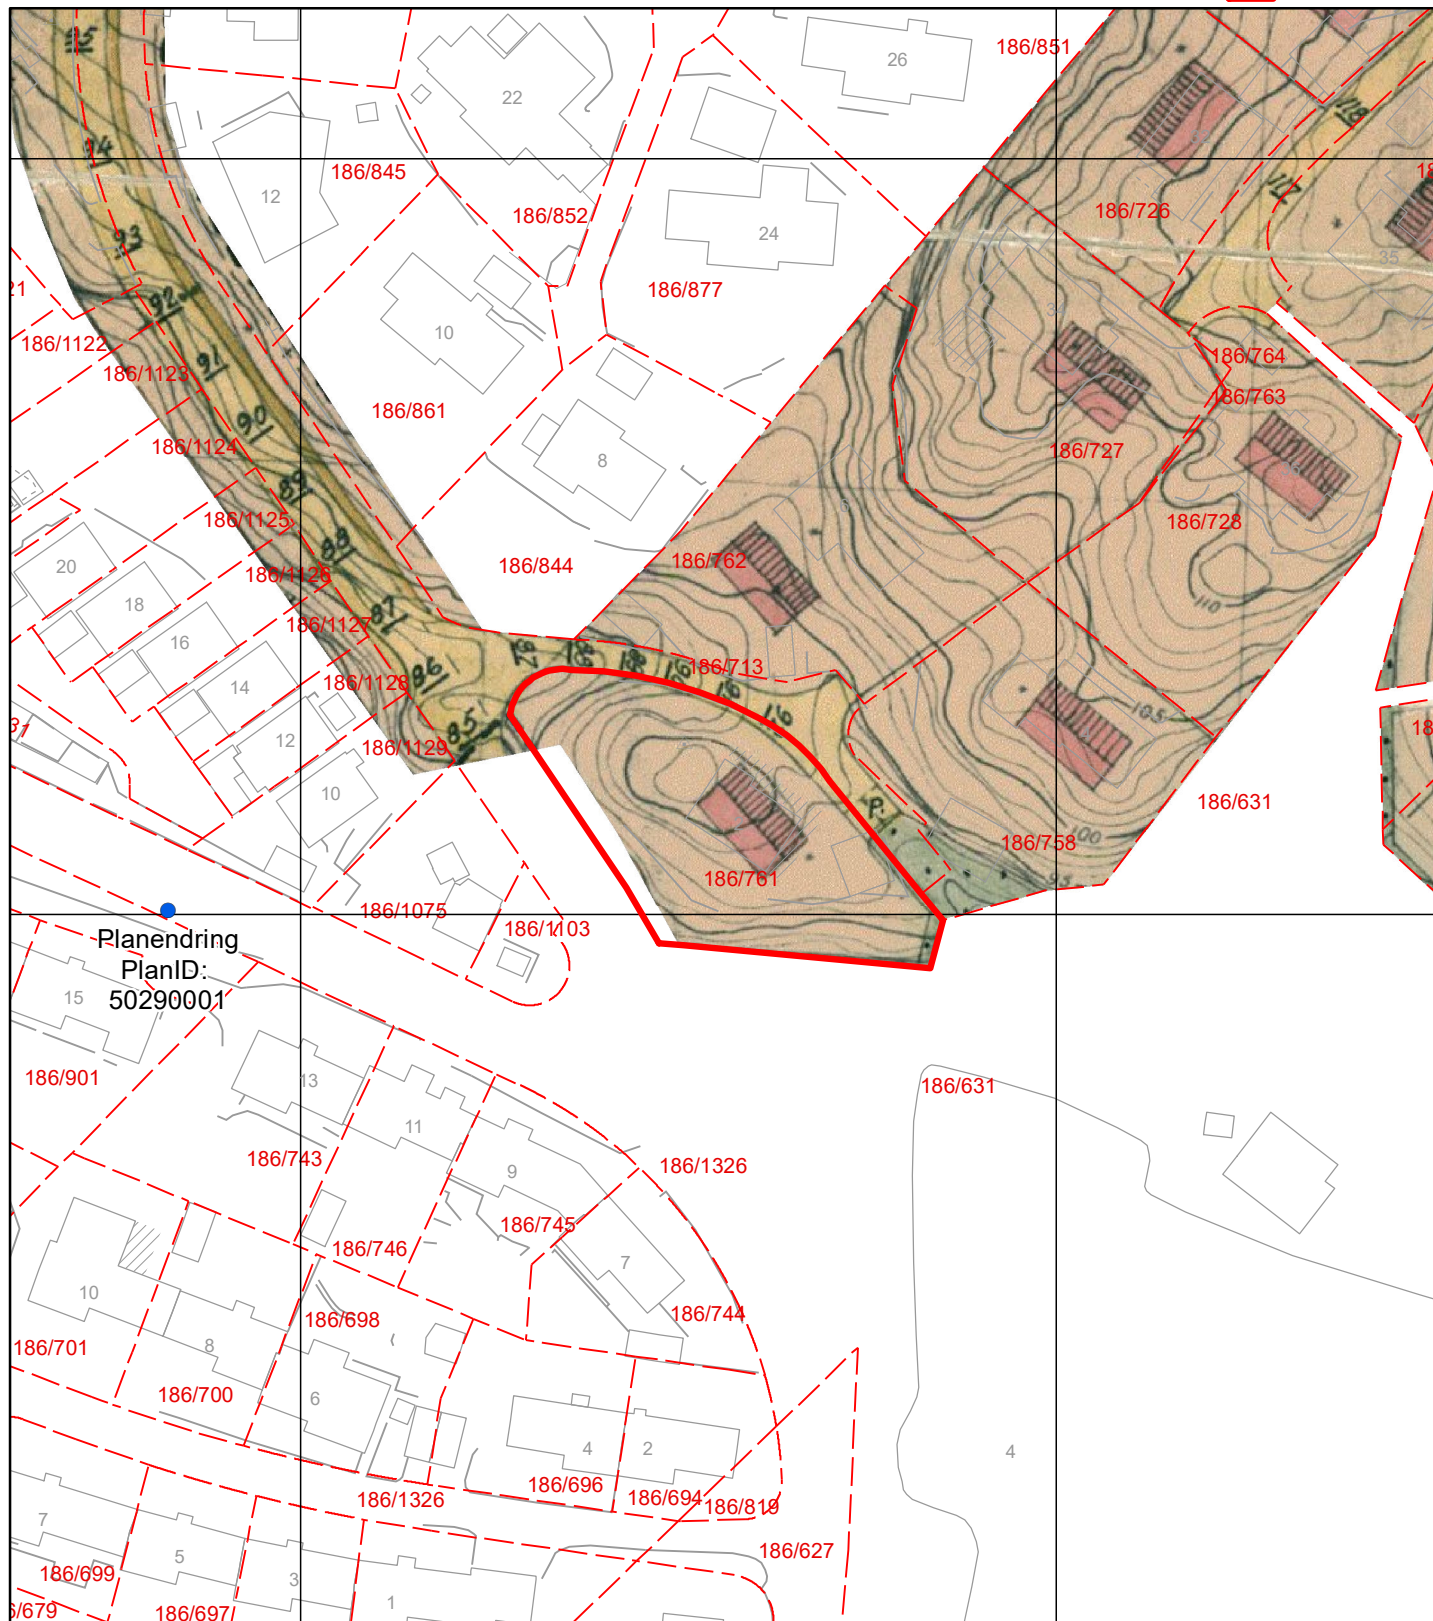
TERTNES, GNR. 86, BNR. 631 OG DELER AV BNR. 3 OG 5.  
 ULSÆTER, " 89, " 19 " " " " 1, 2, 3 OG 4.

Forslag til reguleringsplan for strøket Tertnesåsen -  
 Ulsetåsen, Åsane Tomteselskap's arealer, byggefelt I, II,  
 III, IV og V, med tilgrensende arealer. M=1:1000.
