# Uglevegen 15

# Uglevegen 15 7224 MELHUS

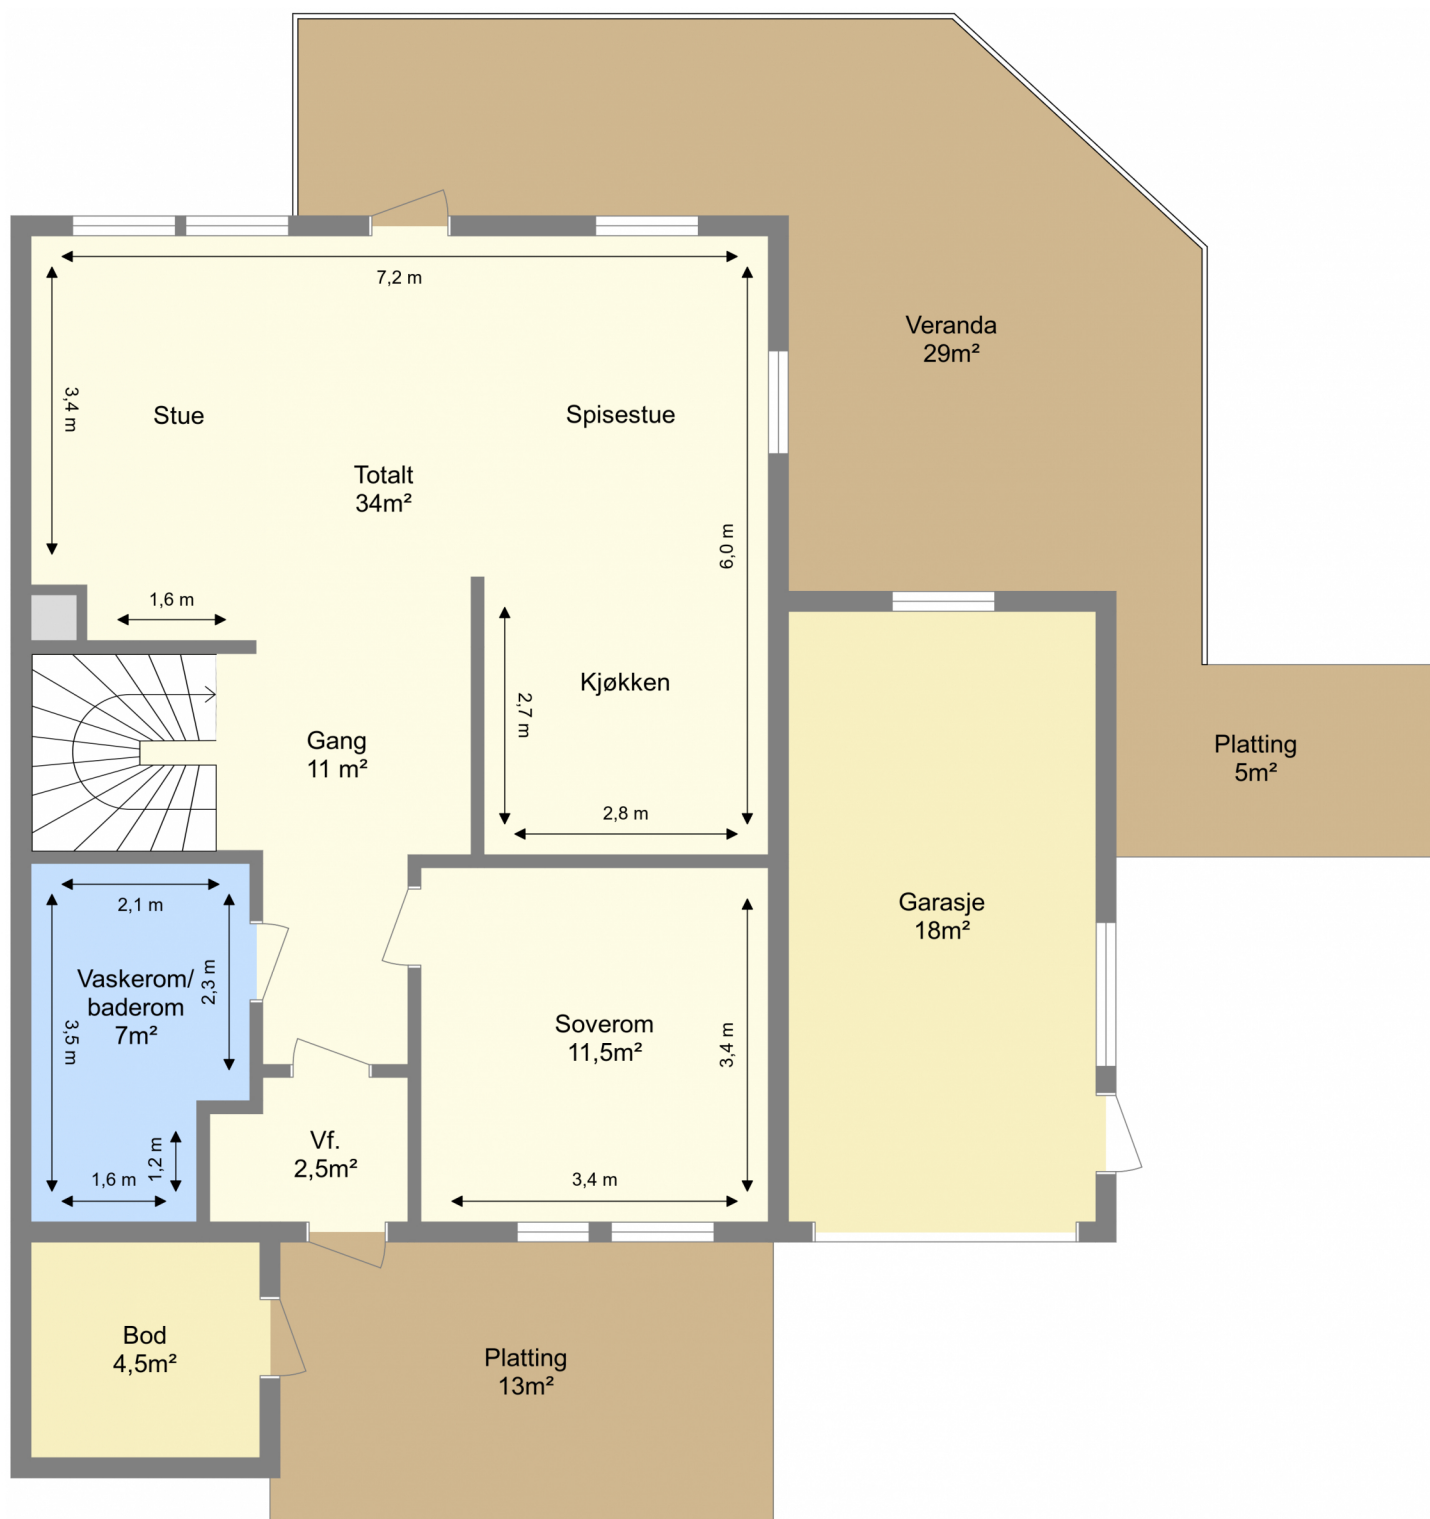
## 1. Etasje

Bruksarealet inkluderer innvendige vegger og er større enn summen av rommenes gulvareal.  
Planskissen er en illustrasjon over rominndelingen, og er ikke i målestokk. Mindre avvik kan forekomme.
