Tilstandsrapport

Fritidsbolig - hytte

Storengveien 189
9158 STORSLETT
Gnr./Bnr.: 55/27
Nordreisa - Ráisa - Raisi kommune

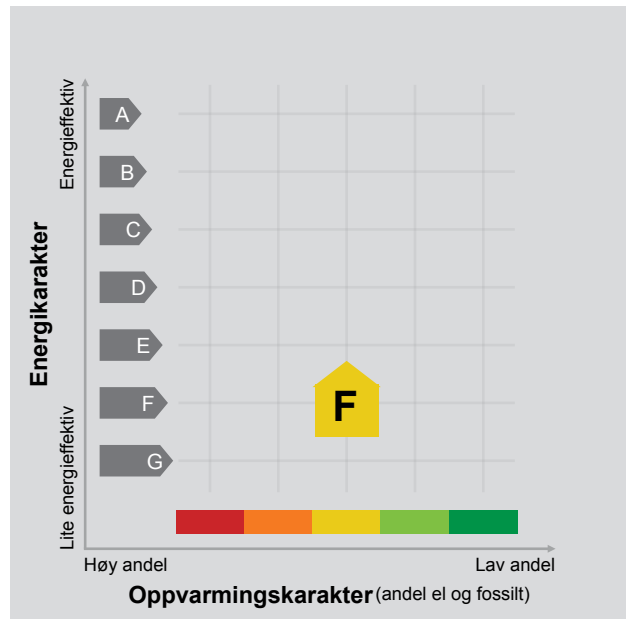
Energimerket angir boligens energistandard. Energimerket består av en energikarakter og en oppvarmingskarakter, se i figuren. Energimerket symboliseres med et hus, hvor fargen viser oppvarmingskarakter, og bokstaven viser energikarakter.

Energikarakteren angir hvor energieffektiv boligen er, inkludert oppvarmingsanlegget. Energikarakteren er beregnet ut fra den typiske energibruken for boligtypen. Beregningene er gjort ut fra normal bruk ved et gjennomsnittlig klima. Det er boligens energimessige standard og ikke bruken som bestemmer energikarakteren. A betyr at boligen er energieffektiv, mens G betyr at
