# Tilstandsrapport

## Tomannsbolig

Furuveien 18 A  
1356 BEKKESTUA  
Gnr./Bnr.: 21/107  
Bærum kommune

Rapportdato: 11.09.2026  
Befaringsdato: 14.08.2026  
Referansenummer: 15084726

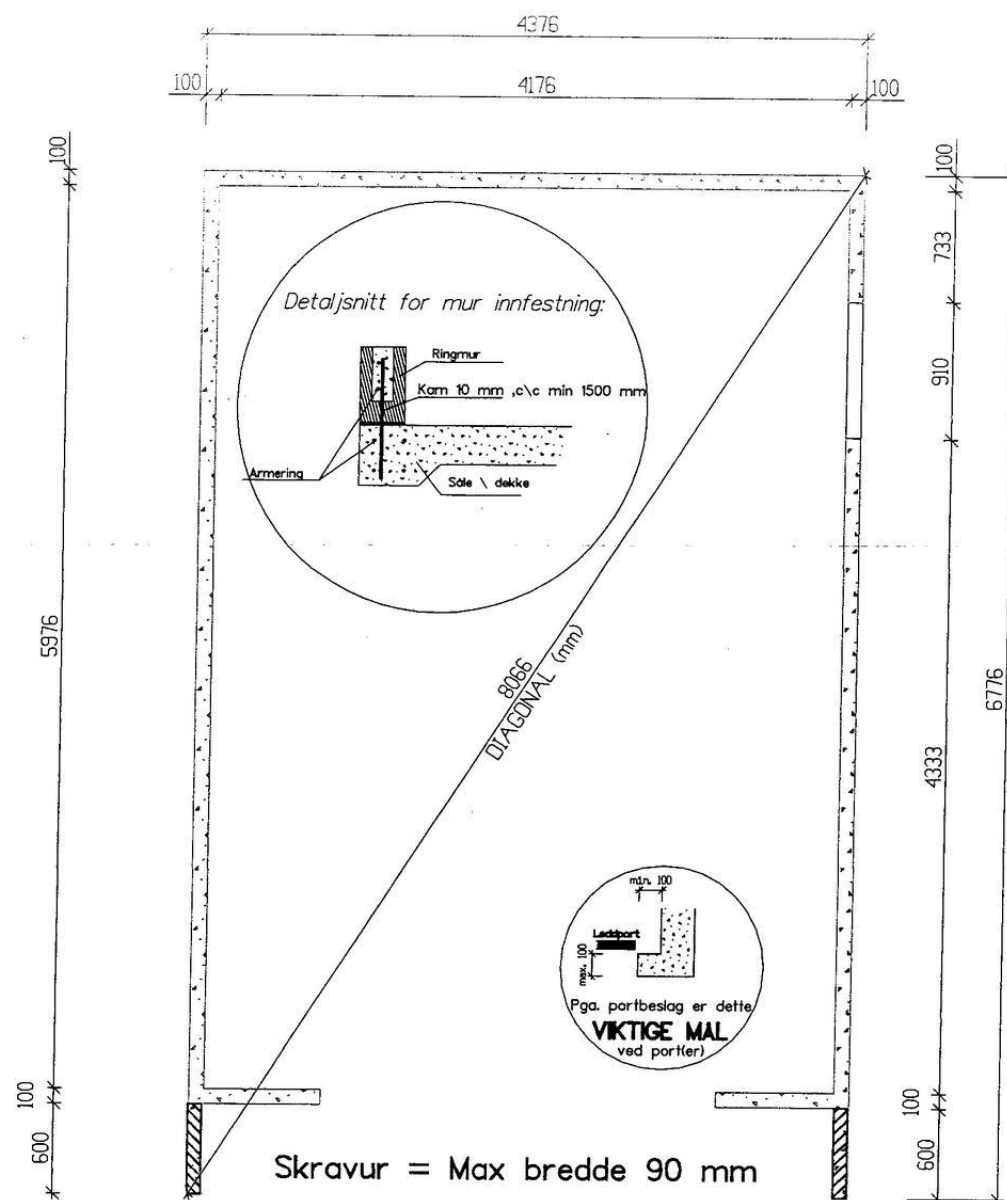
Plan Grunnmur

- Grunnmurshøyden må, ved port, være 25 cm over ferdig gulv.
- Ved port, må muren være MAX 10 cm bred.
- Toppen av ringmuren må være i vater

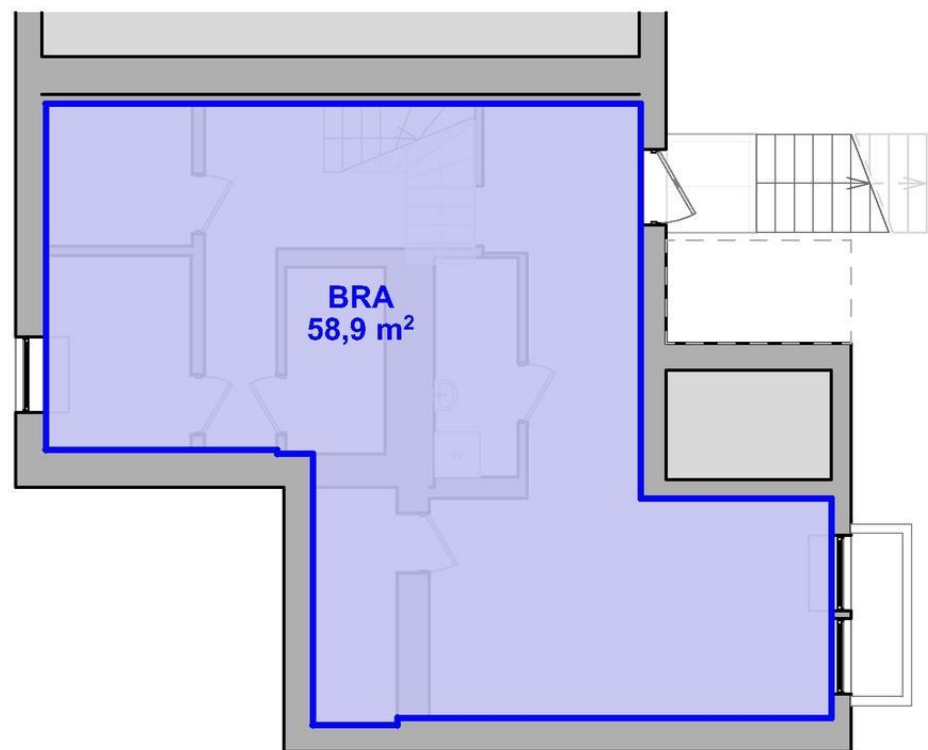
BRA Kjeller plan 1:100

**Totalt BRA 189,2 m²**

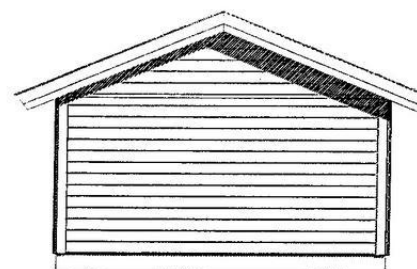
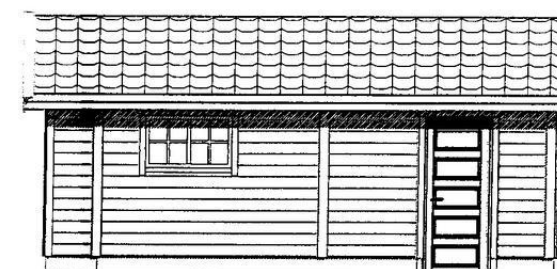
Fasade Plan

Garasjen plasseres på eksisterende garasjetomt i flatt terreng (som tidligere)

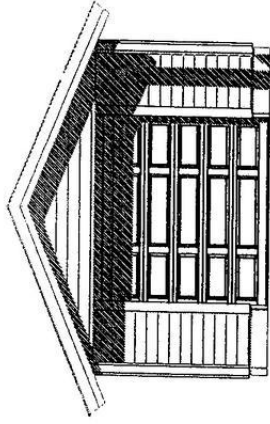
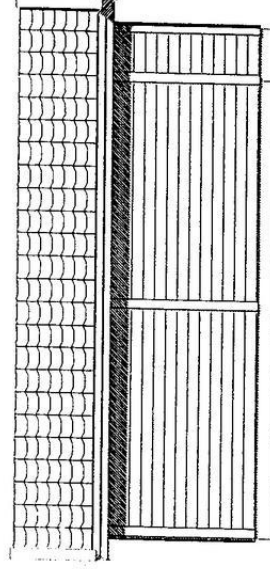
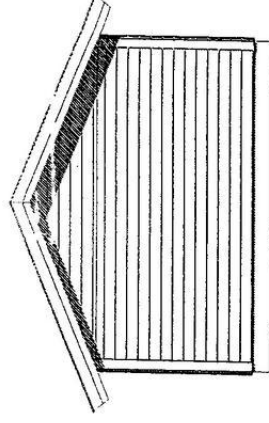
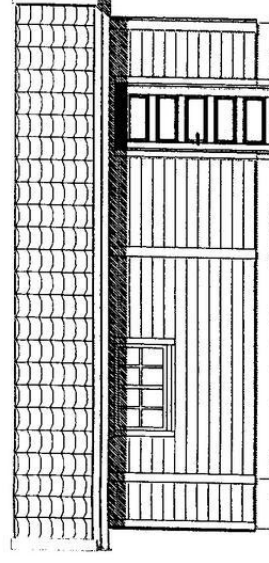
Fasade. Plan

Garasjen speilvendes og plasseres som anvist på  
vedlagte situasjonskart. Fortsett flatt terreng.  
Garasjen plasseres på eksisterende  
garasjebutt i flatt terreng (som tidligere)
