Sverresdalsveien 1C

EGENERKLÆRINGSSKJEMA

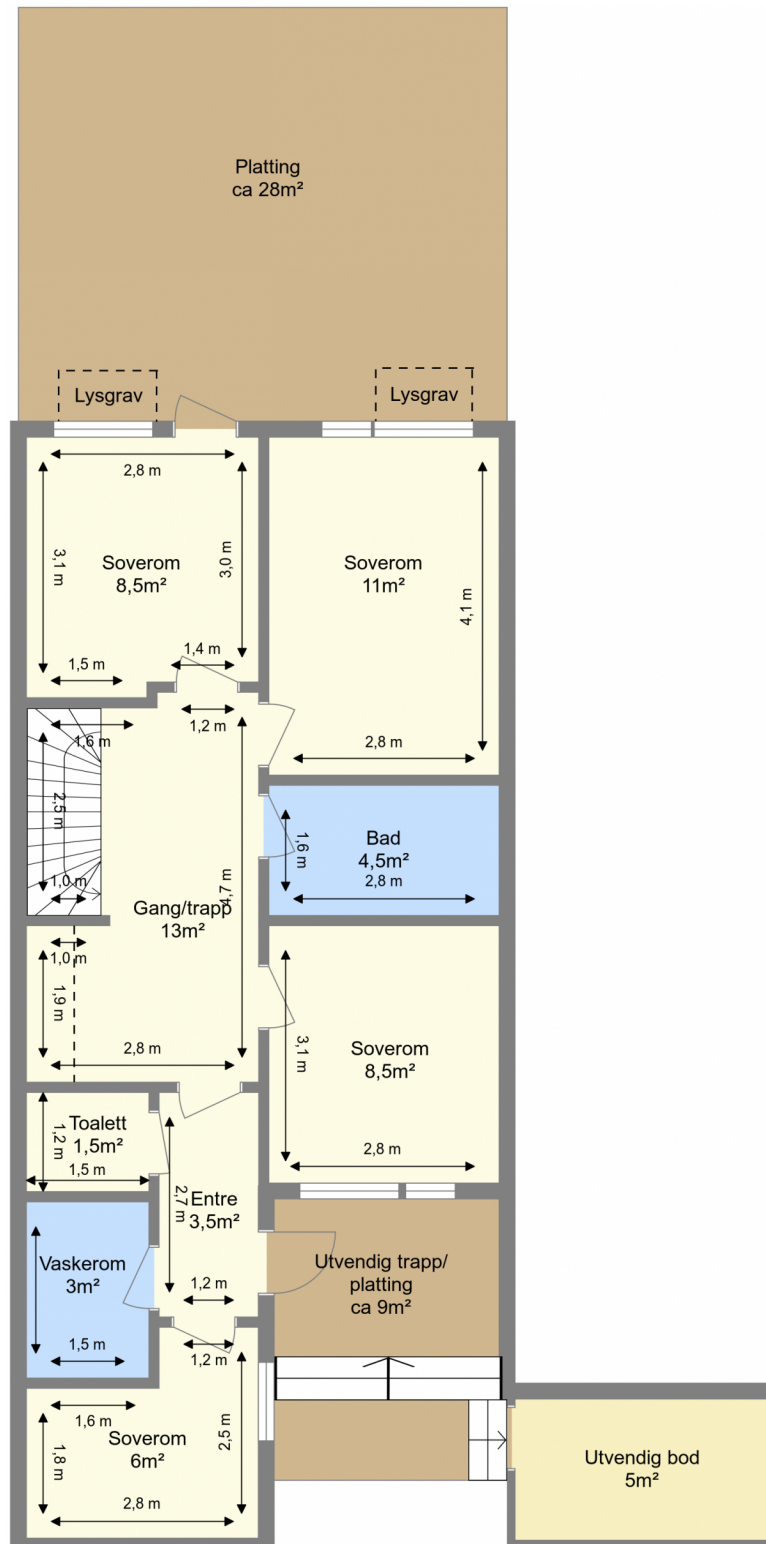
1. etasje

Bruksarealet inkluderer innvendige vegger og er større enn summen av rommenes gulvareal.
Planskissen er en illustrasjon over rominndelingen, og er ikke i målestokk. Mindre avvik kan forekomme.
