**Borettslag rekkehus (ende)**  
**Hillerenveien 75 A**  
**5174 Mathopen**

#### Boligens tekniske tilstand:

**OM EIERSKIFTERAPPORT™**

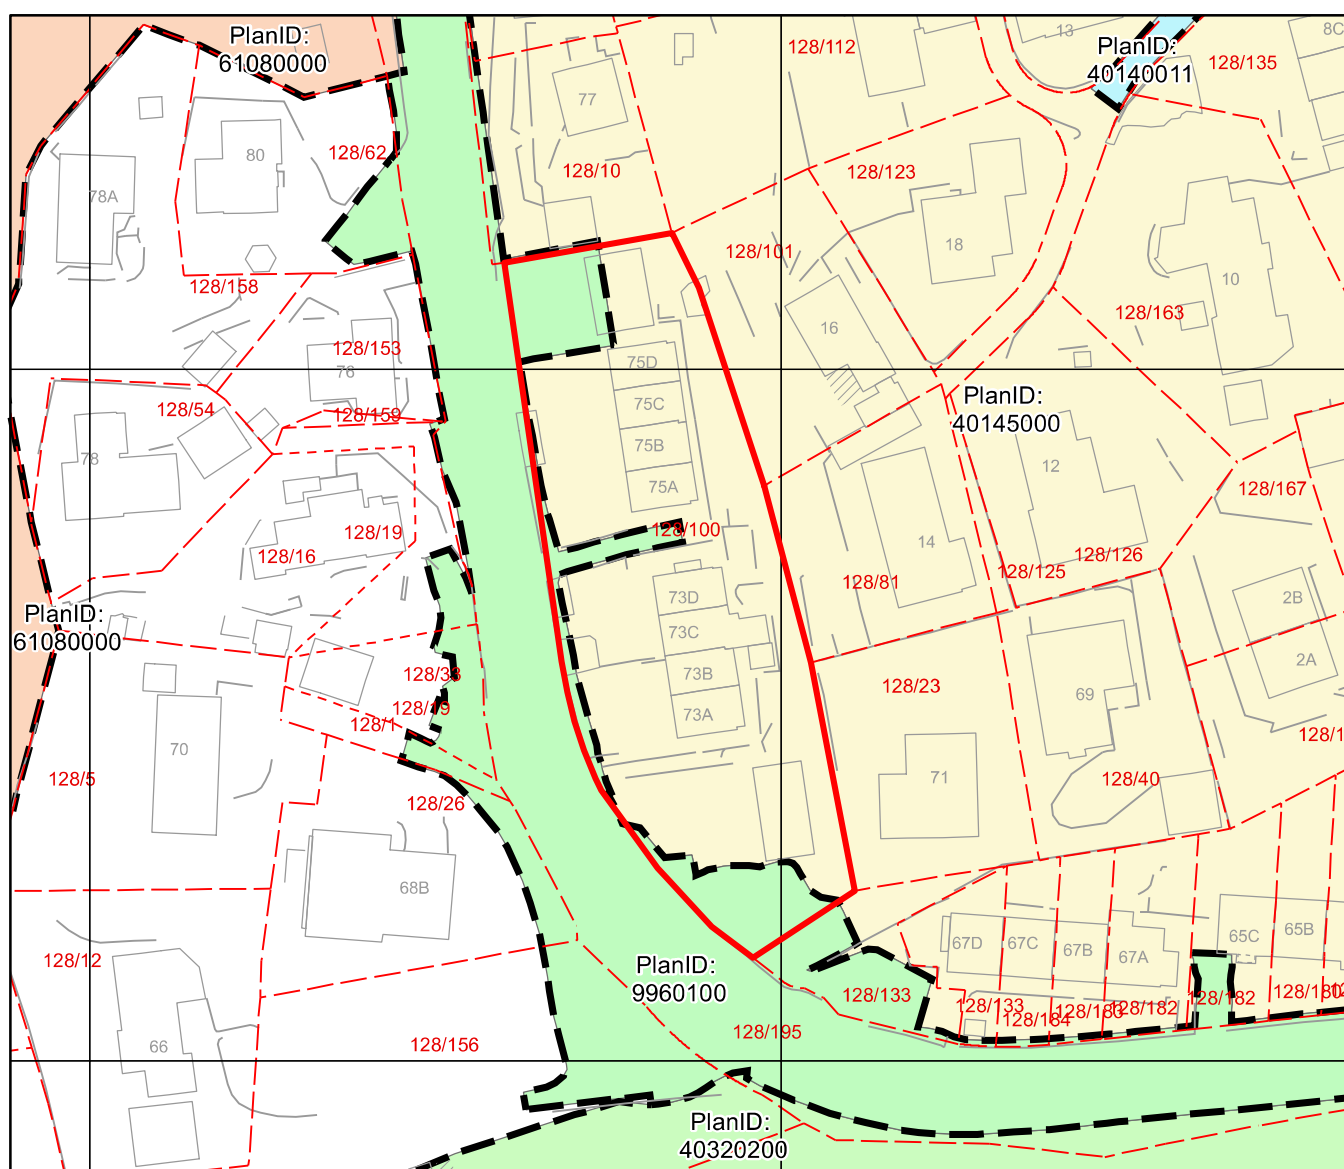
# Reguleringsplan på grunnen

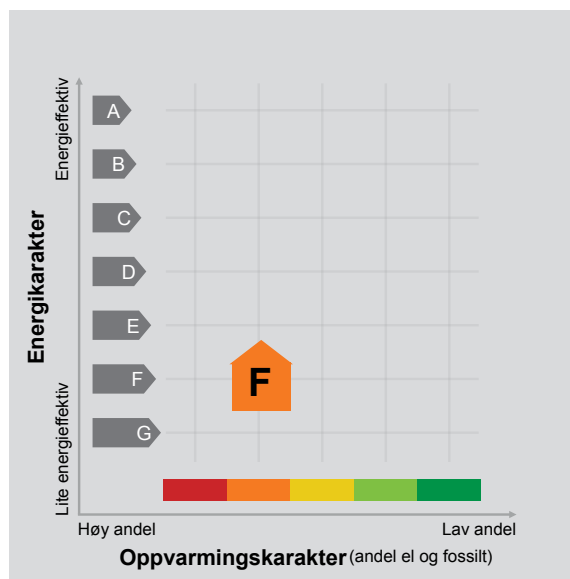
**Energimerket** angir boligens energistandard. Energimerket består av en energikarakter og en oppvarmingskarakter, se i figuren. Energimerket symboliseres med et hus, hvor fargen viser oppvarmingskarakter, og bokstaven viser energikarakter.

**Energikarakteren** angir hvor energieffektiv boligen er, inkludert oppvarmingsanlegget. Energikarakteren er beregnet ut fra den typiske energibruken for boligtypen. Beregningene er gjort ut fra normal bruk ved et gjennomsnittlig klima. Det er boligens energimessige standard og ikke bruken som bestemmer energikarakteren. A betyr at boligen er energieffektiv, mens G betyr at
