Leilighet  
Helleveien 38 E  
5042 Bergen

**Boligens tekniske tilstand:**

**OM EIERSKIFTERAPPORT™**

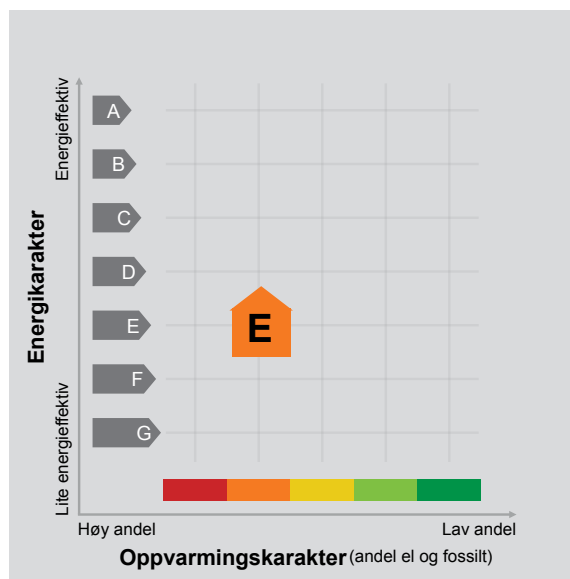
**Energimerket** angir boligens energistandard. Energimerket består av en energikarakter og en oppvarmingskarakter, se i figuren. Energimerket symboliseres med et hus, hvor fargen viser oppvarmingskarakter, og bokstaven viser energikarakter.

**Energikarakteren** angir hvor energieffektiv boligen er, inkludert oppvarmingsanlegget. Energikarakteren er beregnet ut fra den typiske energibruken for boligtypen. Beregningene er gjort ut fra normal bruk ved et gjennomsnittlig klima. Det er boligens energimessige standard og ikke bruken som bestemmer energikarakteren. A betyr at boligen er energieffektiv, mens G betyr at
