# Leikvangvegen 44

Leilighet  
Leikvangvegen 44  
5111 Bergen

#### Boligens tekniske tilstand:

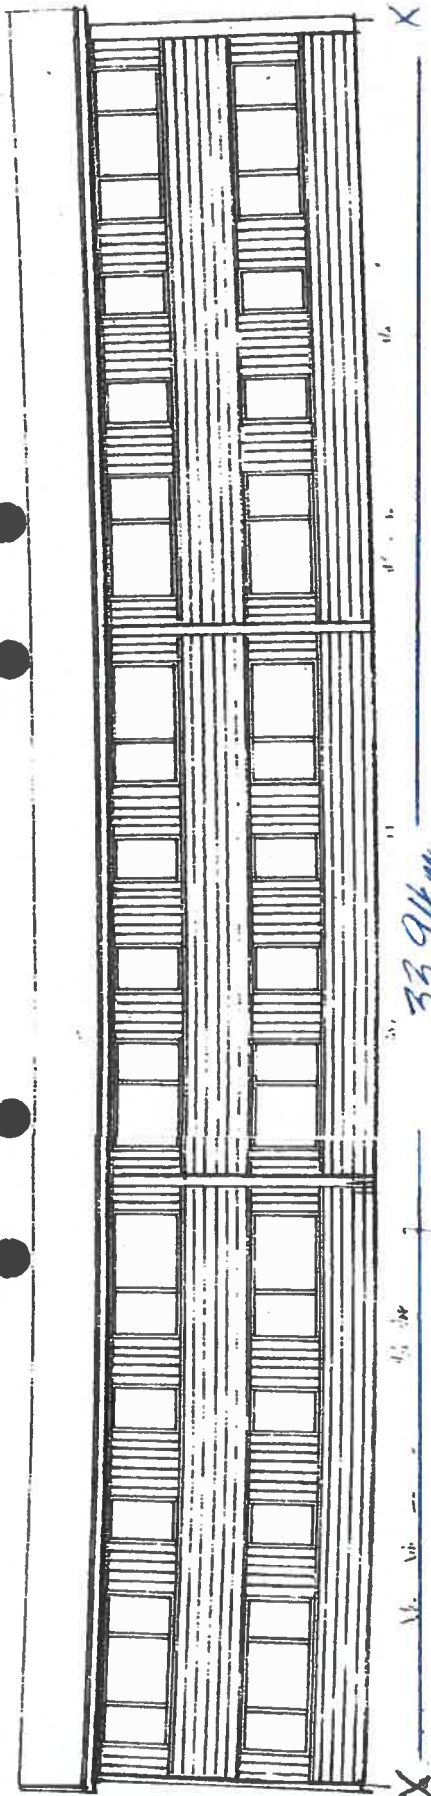
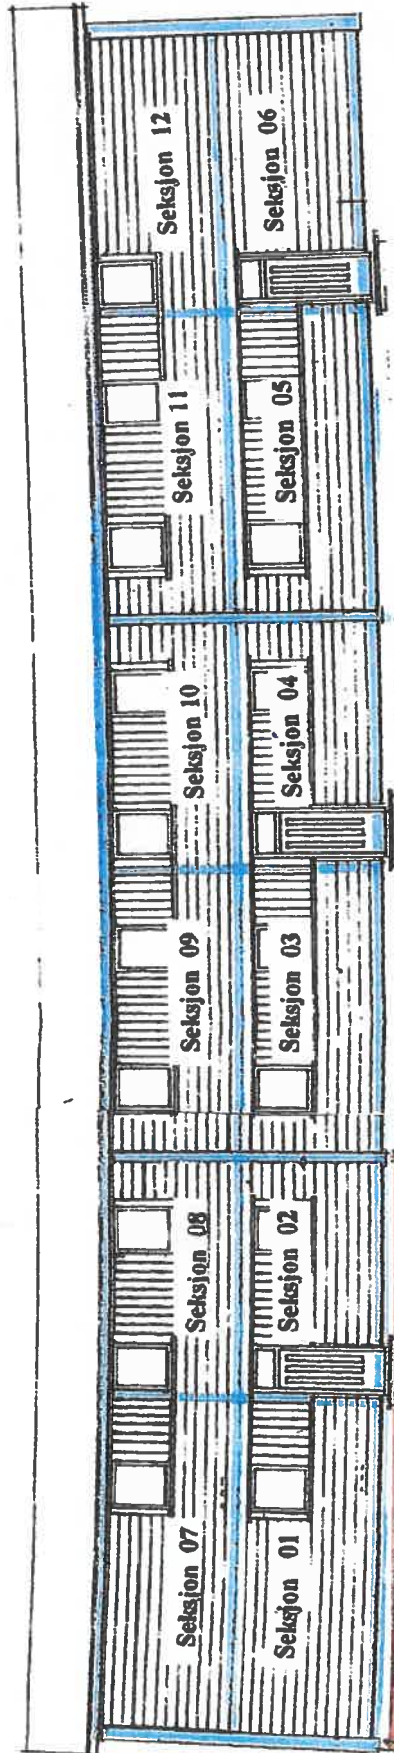
Voll 2 av 5

Vedlegg til seksjonsbegjæring  
GNR. 170 Bnr. 337 Bergen  
Side

SAMEIET CYPRESSEN  
LEIKVANGVEGEN 42 - 46

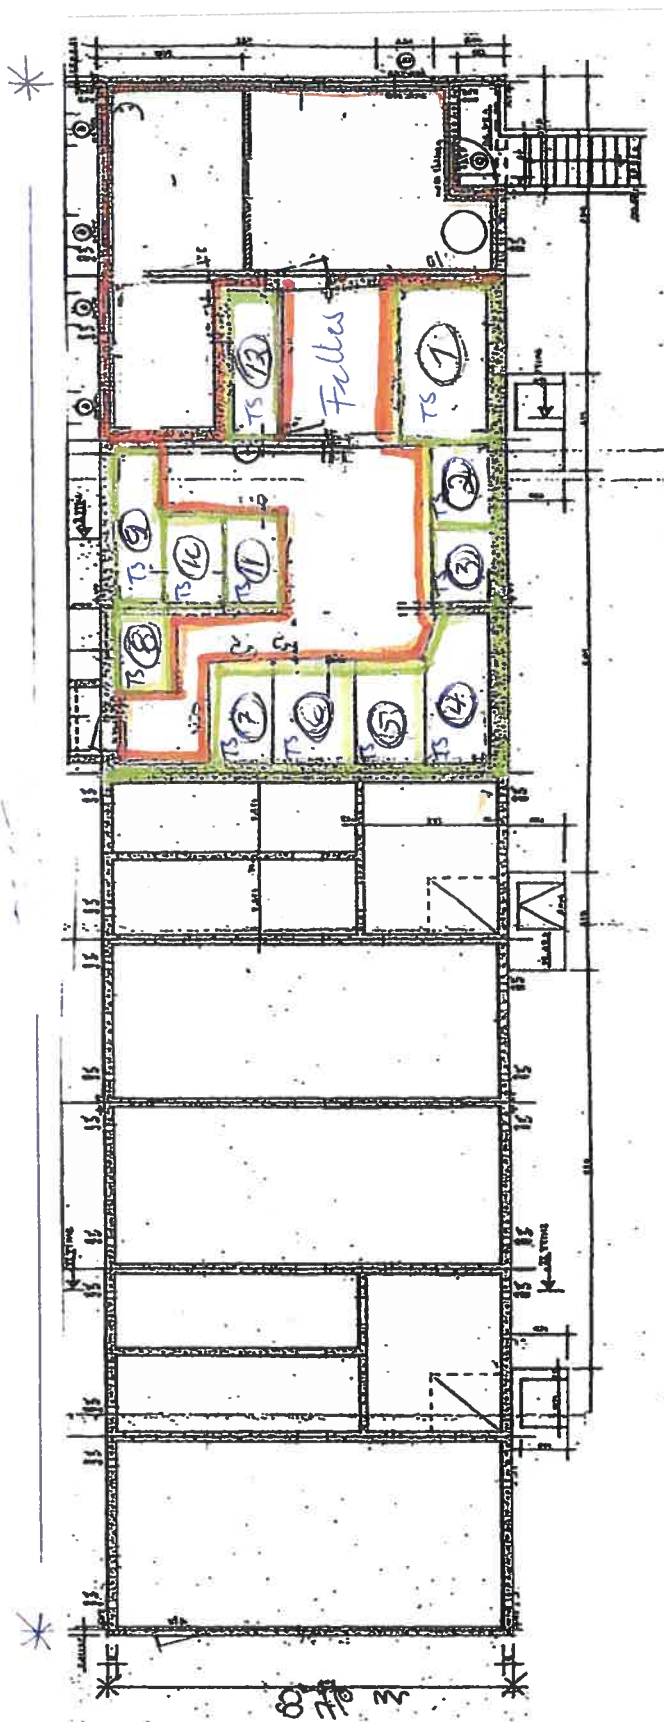
Vedl. 3 av 5

Boligareal :  
Tilleggsareal :  
Fellesareal :

Boder

BODER SAMEIET CYPRESSEN

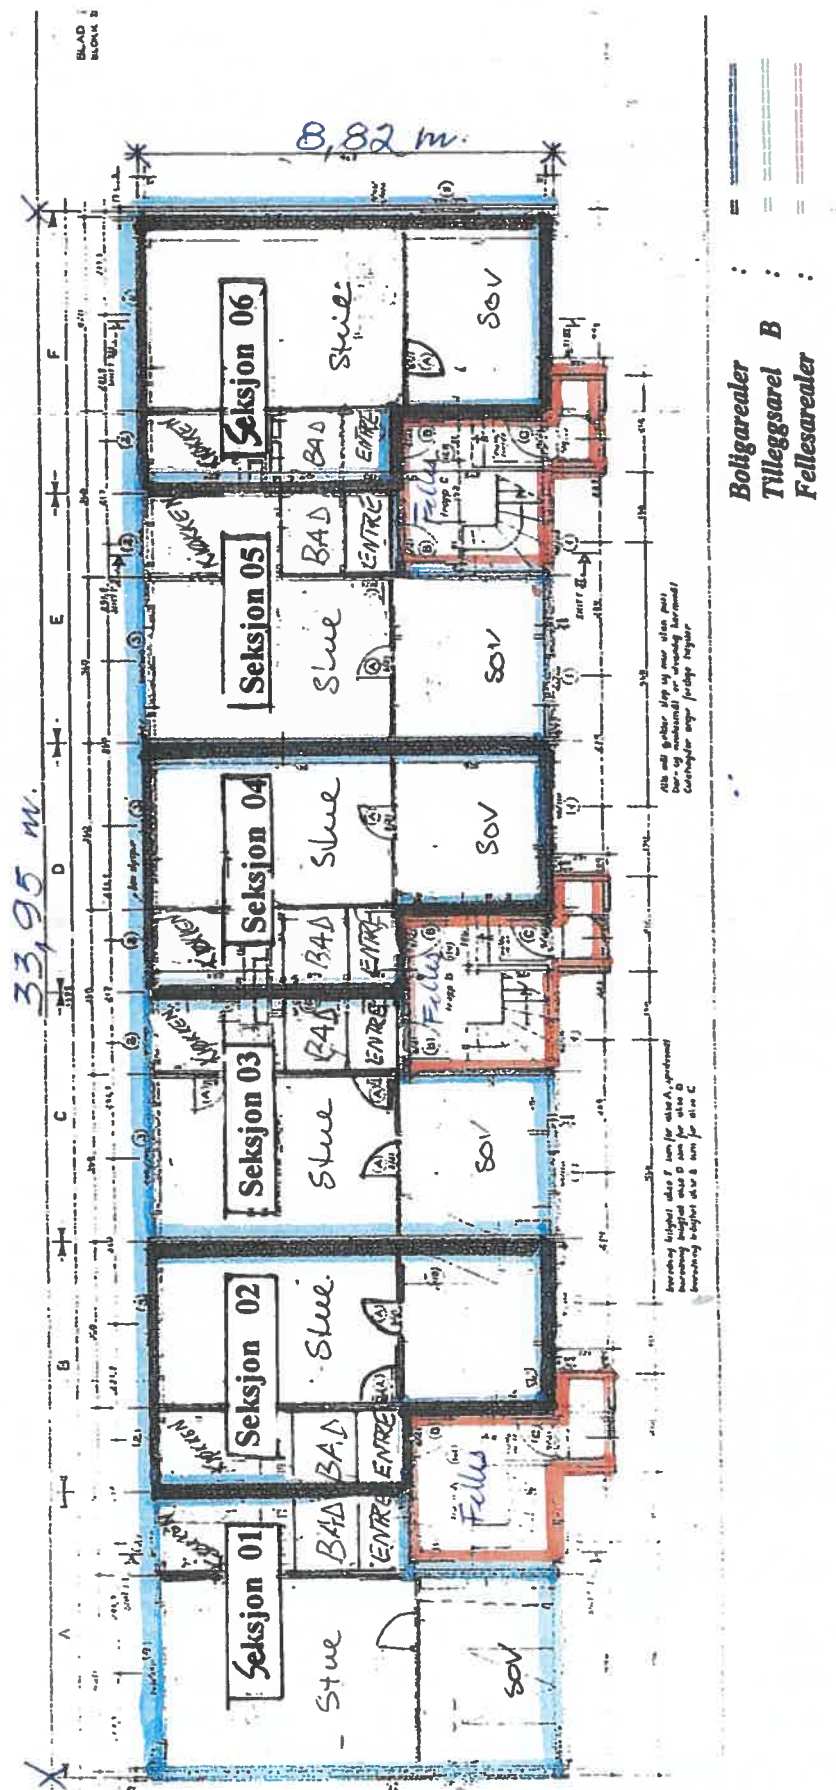
Vedlegg til seksjonsbegjæring  
GNR. 170 Bnr. 337 Bergen  
Side 1. etg.

SAMEIET CYPRESSEN  
LEIKVANGVEGEN 42 - 46

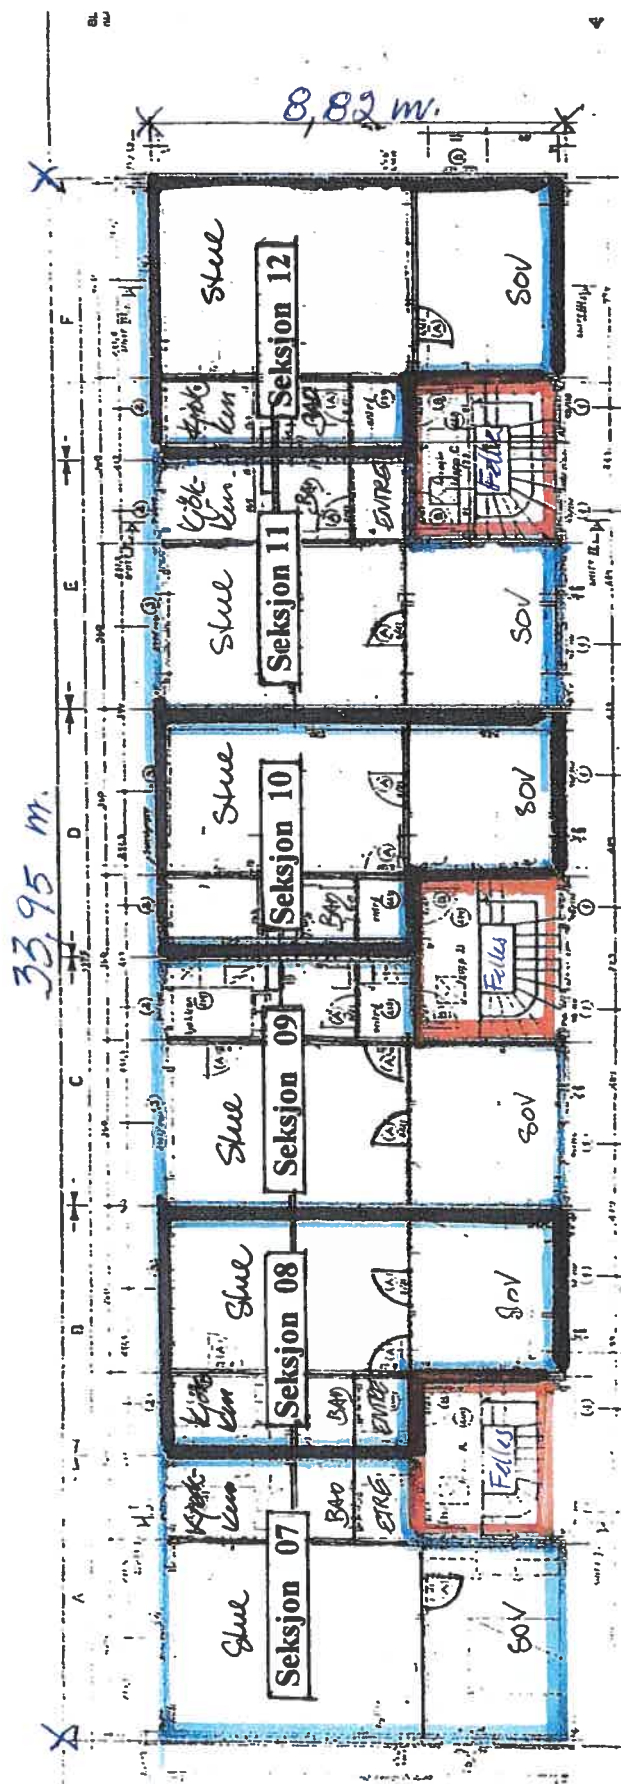
Vedlegg til seksjonsbegjæring  
 GNR. 170 Bnr. 337 Bergen  
 Side 2. etg.  
 SAMEIET CYPRESSEN  
 LEIKVANGVEGEN 42-46

Boligarealer :  
 Tilleggsareal B :  
 Fellesarealer :
