# Dalåmoveien 10 7530 MERÅKER

## Tilstandsrapport Eierskifte

Boligtype: Tomannsbolig

Byggeår: 1967

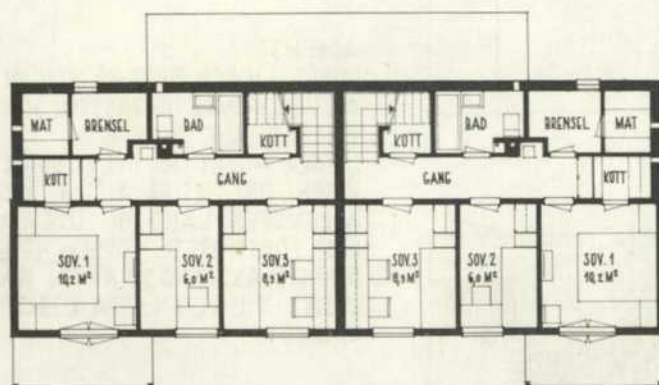
PLAN AV UNDERETASJE

LEIEAREAL 1. ETASJE 52.9 M²  
 U. " 37.1 M²  
 LEIEAREAL TILS. 90.0 M² PR. LEILIGHET

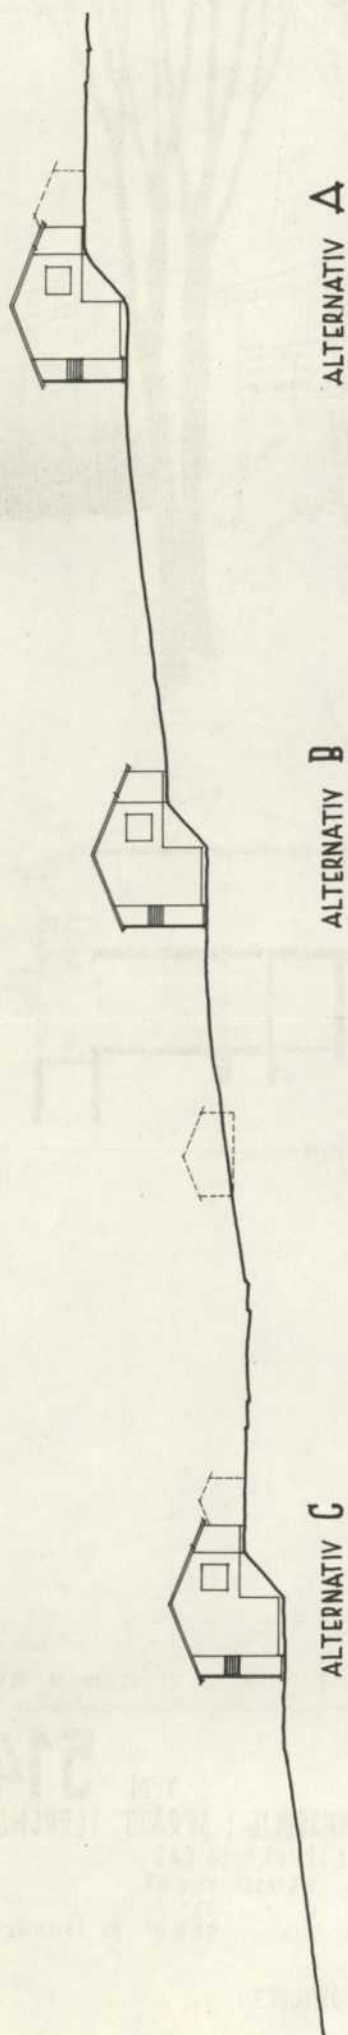
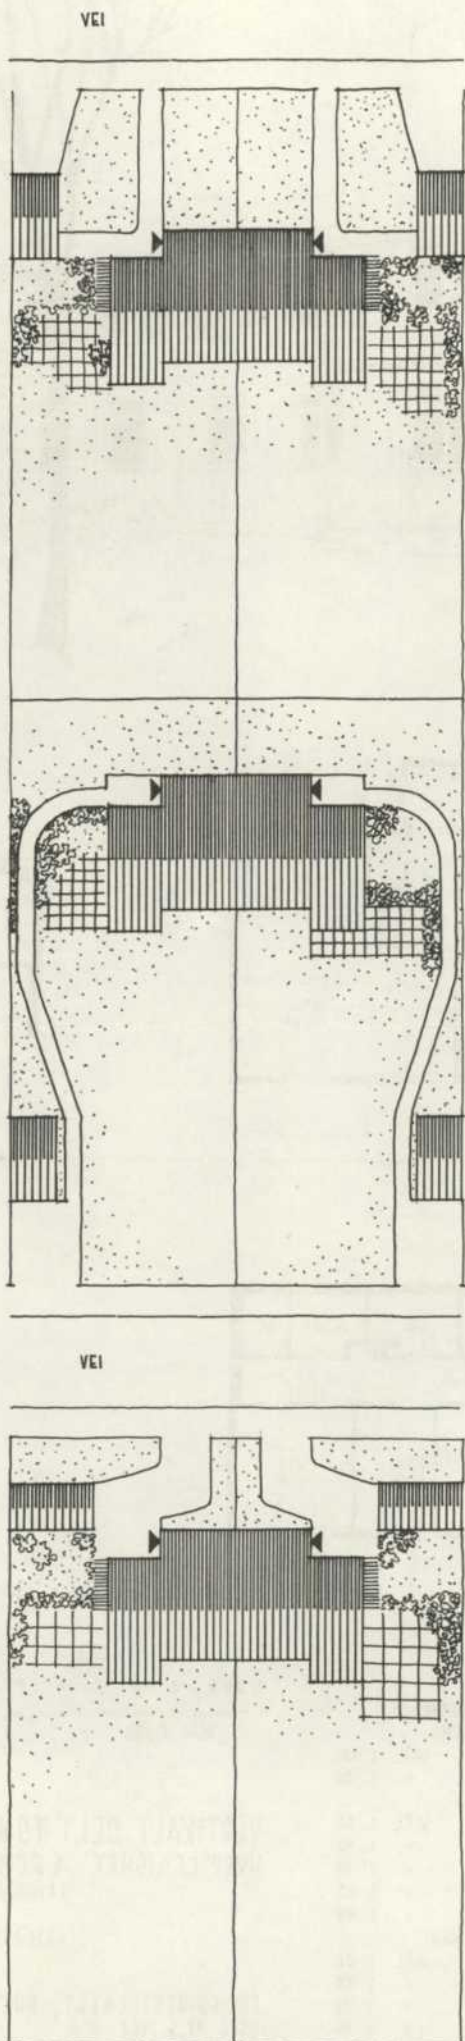
## EKSEMPLER PÅ PLAS- SERING AV HUSET.

MÅL 1:500

HOVEDFASADEN BØR LEGGES MEST MULIG I RETNING SYD-VEST. FØRSKYVNING INNTIL RETT SYD ELLER RETT VEST KAN OGSÅ GODKJENNES.

ADKOMST:  
Huset ligger best på nedsiden av veien med garasjer som vist på alt. A og C. Ligger huset på oversiden av veien, som vist på alt. B, blir adkomsten lang og uteplas- sen forstyrret. Fordelen ved denne plassering er at en har utsikt til veien fra kjøkken- vinduet.

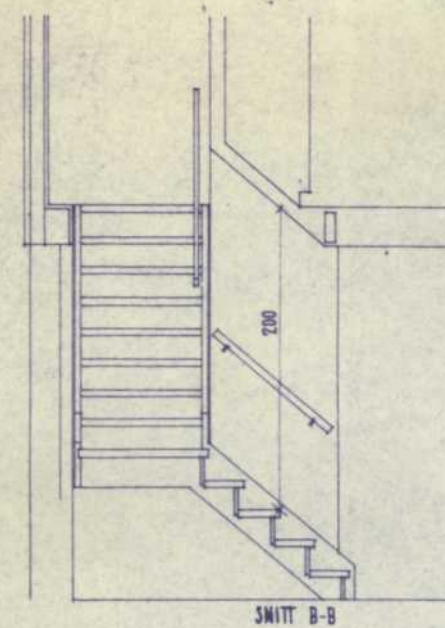
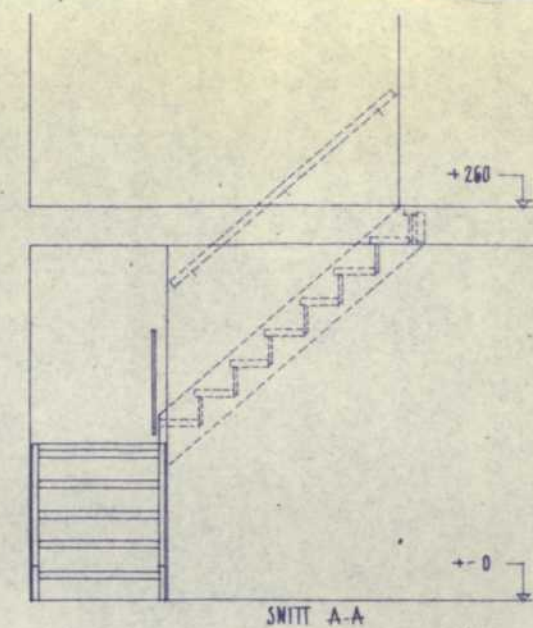
TRAPP, ØSTRE LEILIGHET

TRAPP FRA KJELLER TIL 1. ETASJE  
INNTRINN 23 CM., 15 OPPTRINN Å 20 CM.

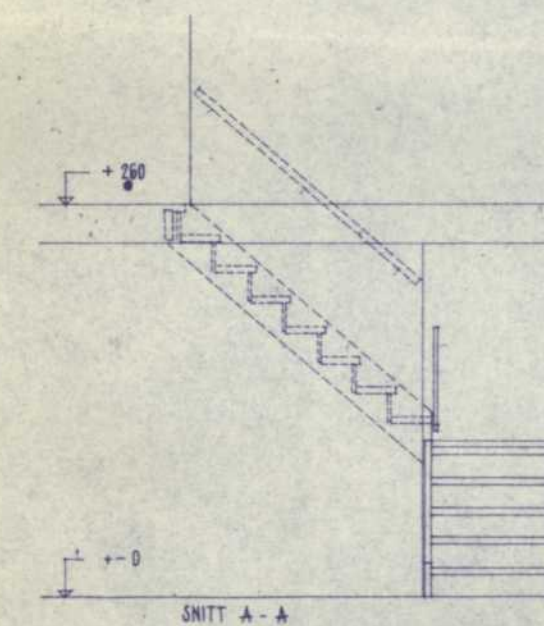
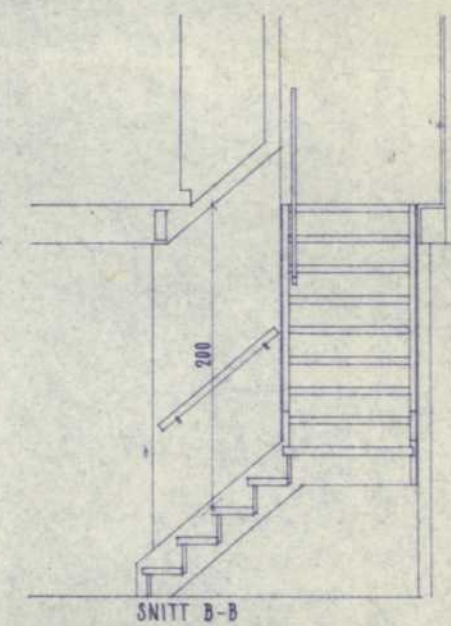
TRAPP, VESTRE LEILIGHET

TRAPP FRA KJELLER TIL 1. ETASJE  
INNTRINN 23 CM., 15 OPPTRINN Å 20 CM.

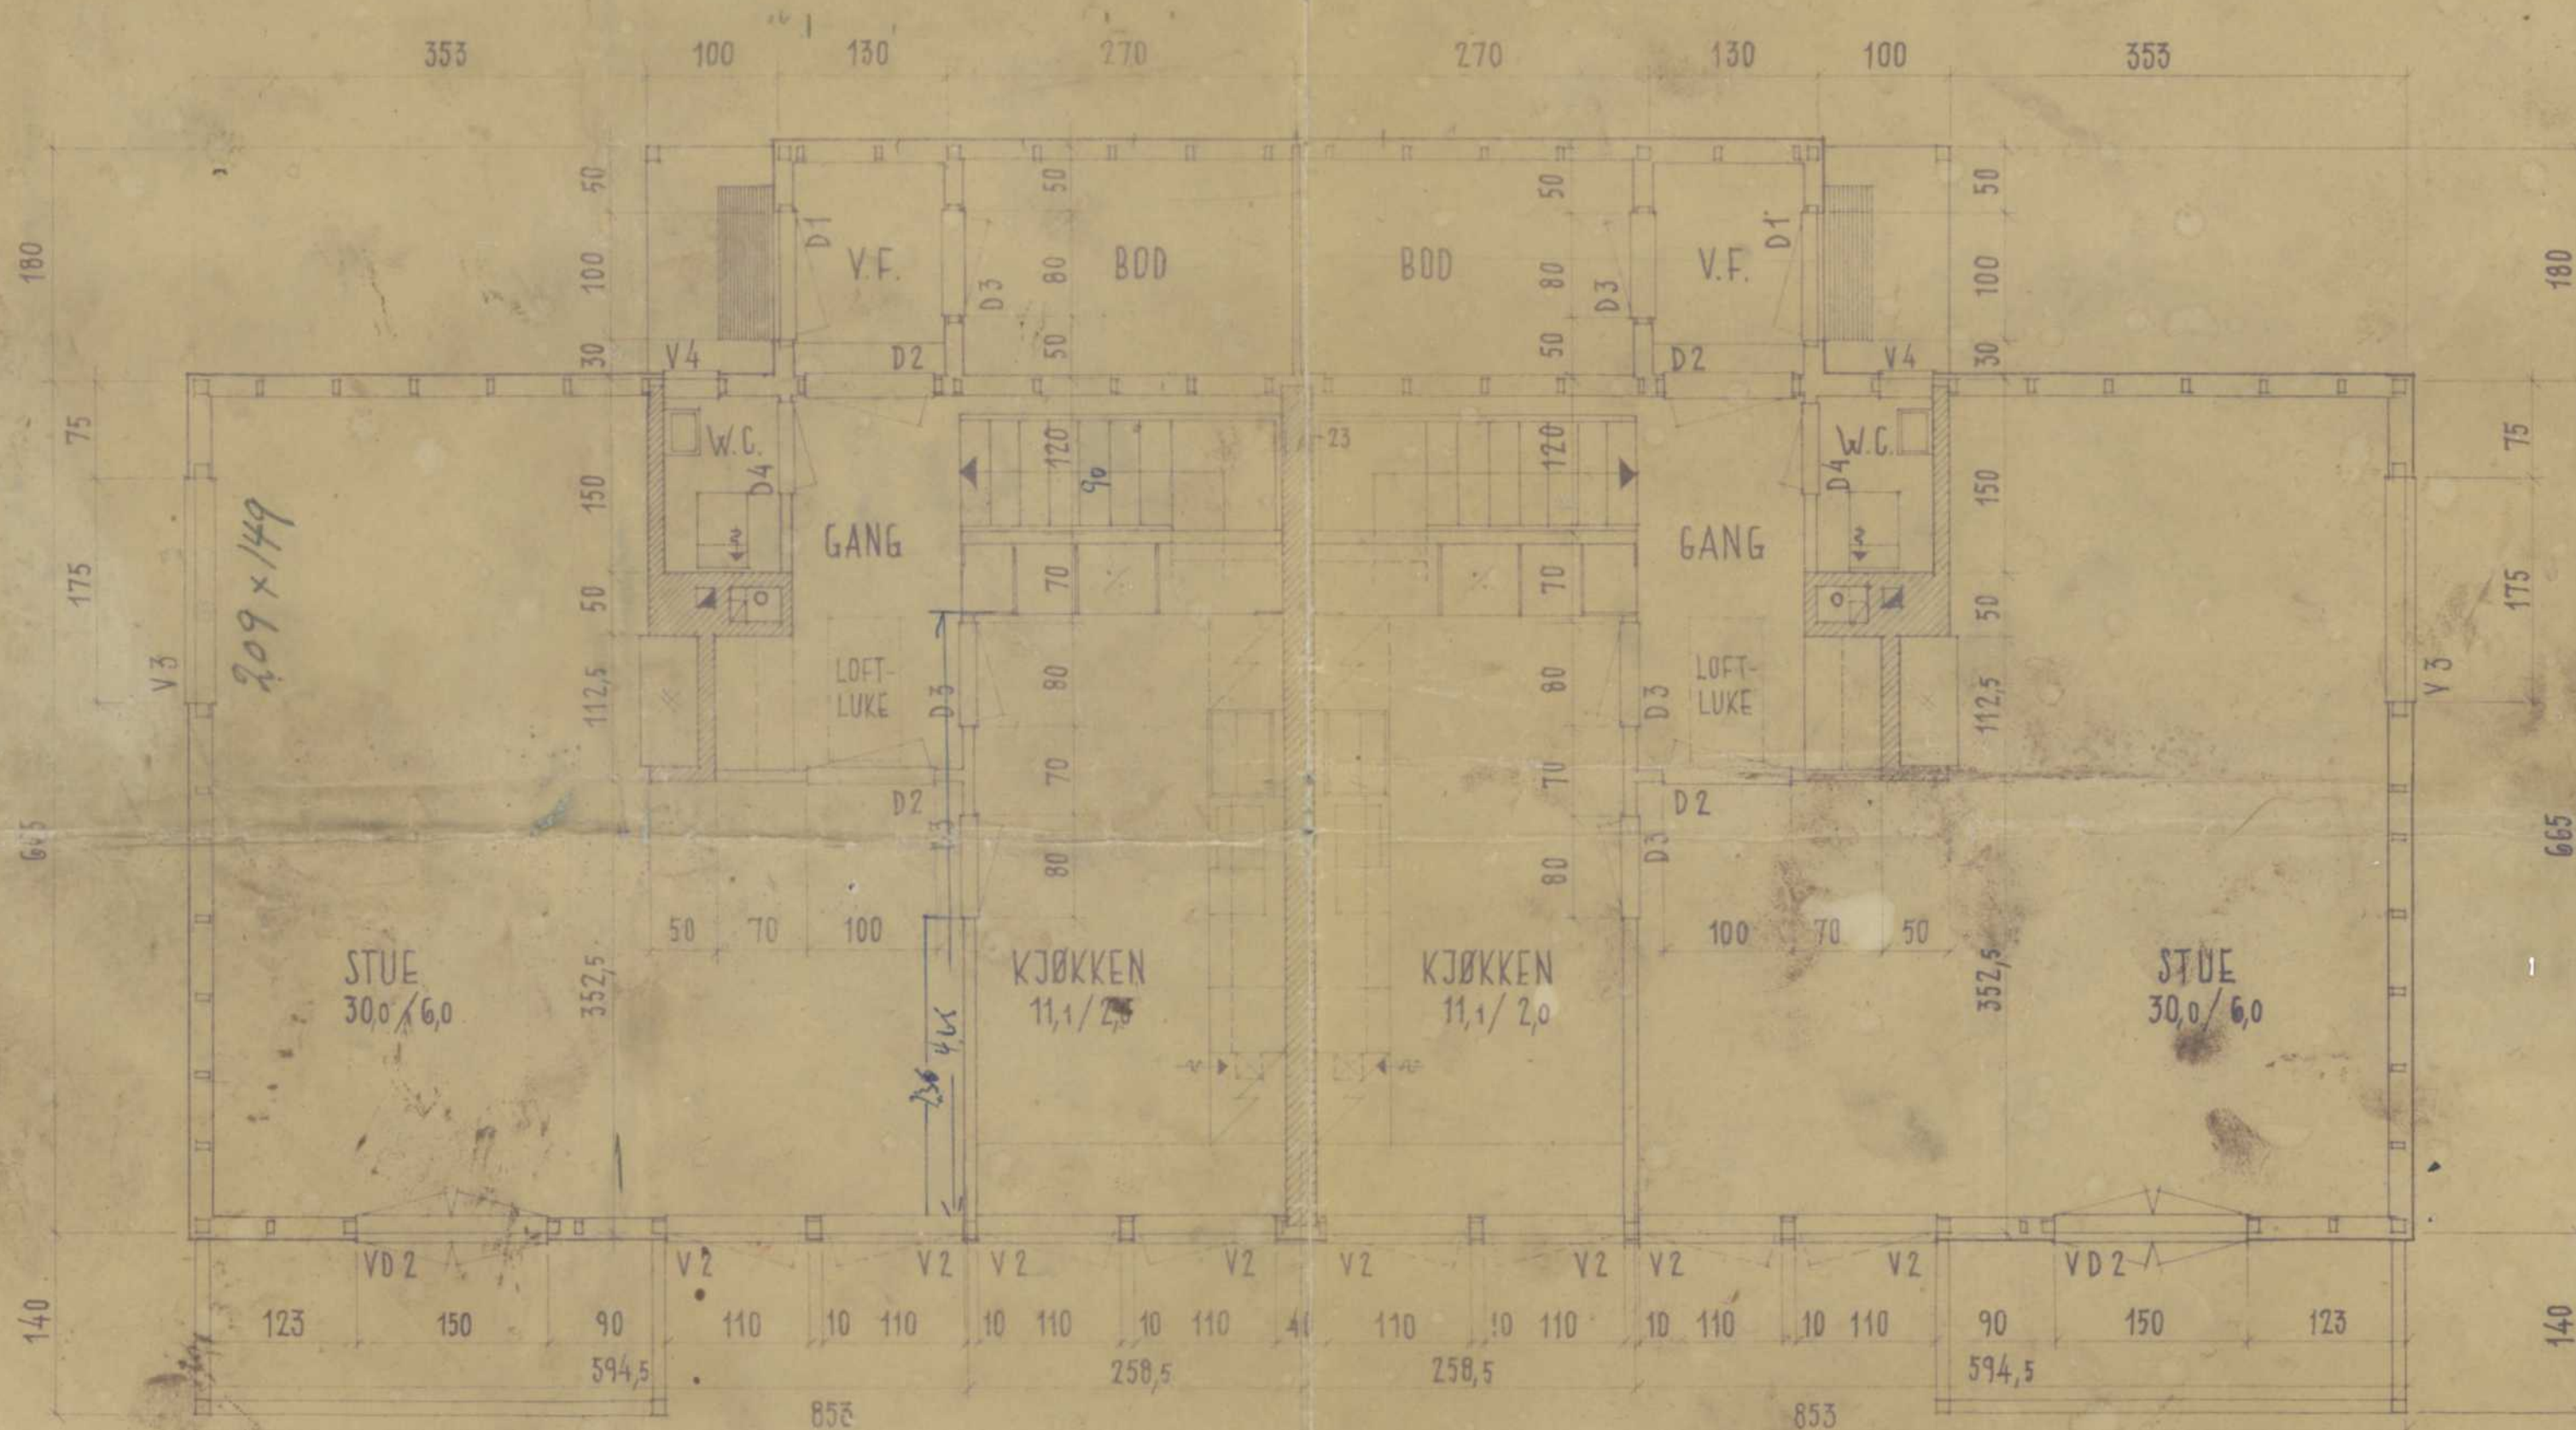
# PLAN AV 1STE ETASJE

MÅLSETTING AV VEGGENE GJELDER BINDINGSVERK OG MUR UTEN PUSS.

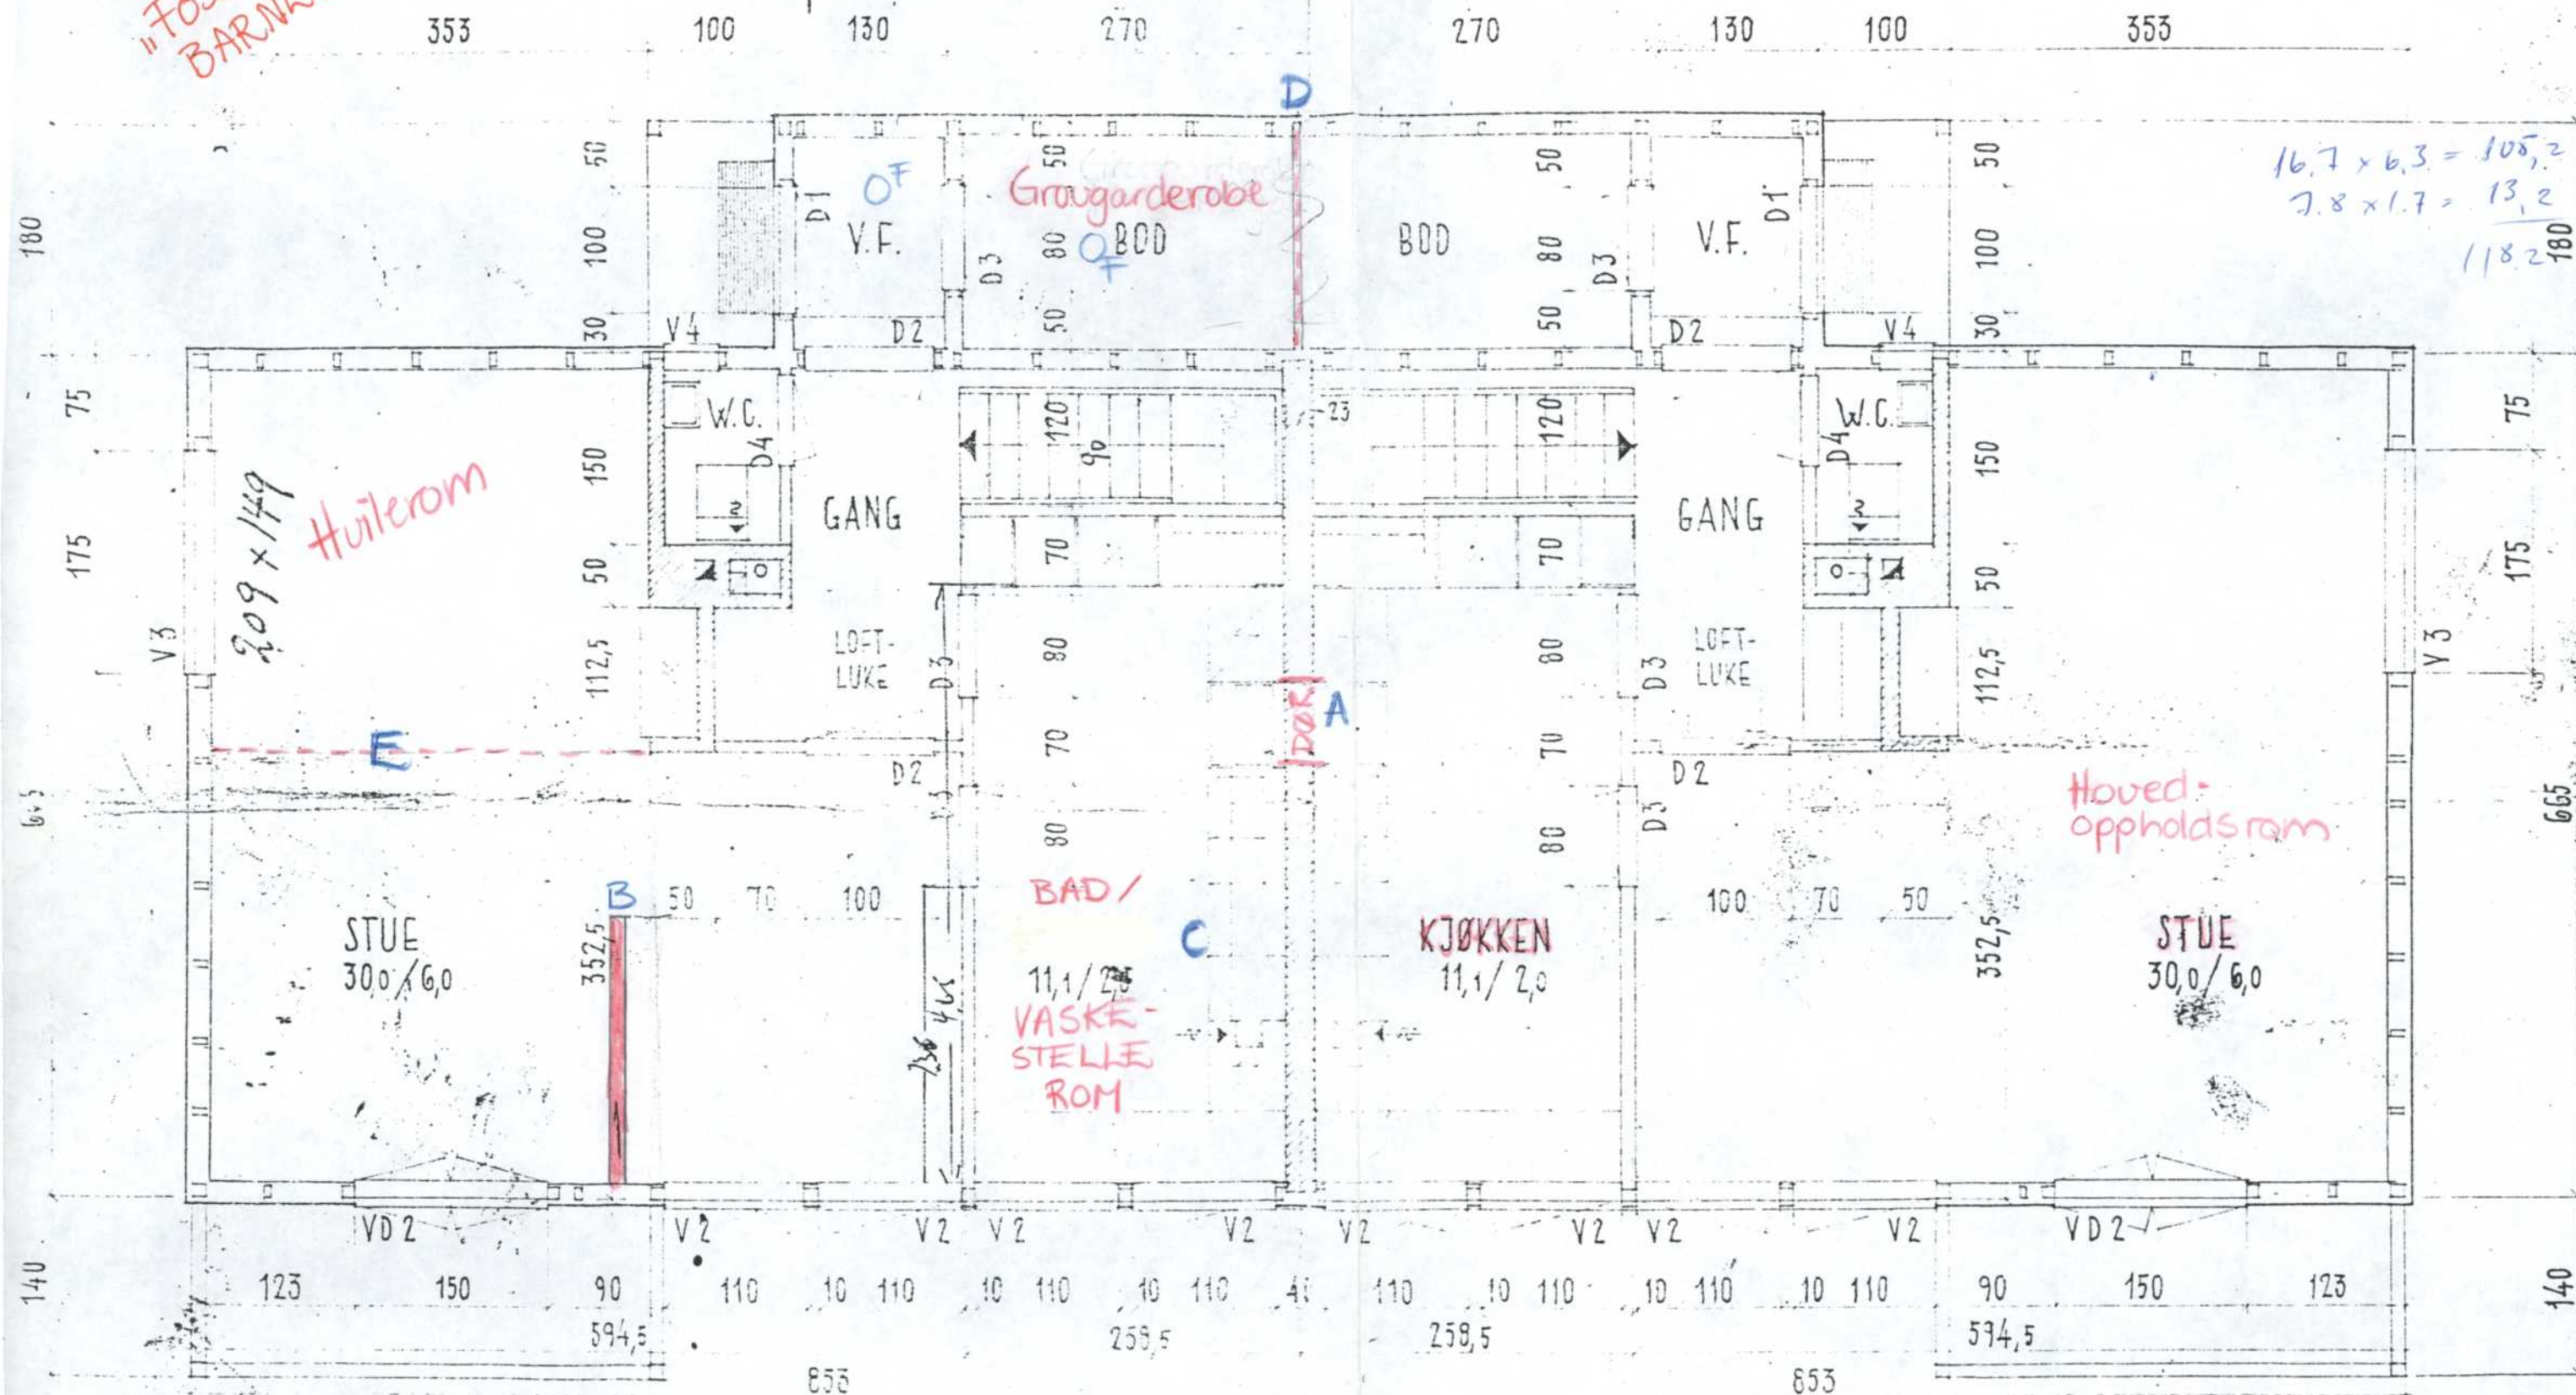
# PLAN AV 1STE ETASJE

16.7 x 6.3 = 105.2  
7.8 x 1.7 = 13.2  
118.2

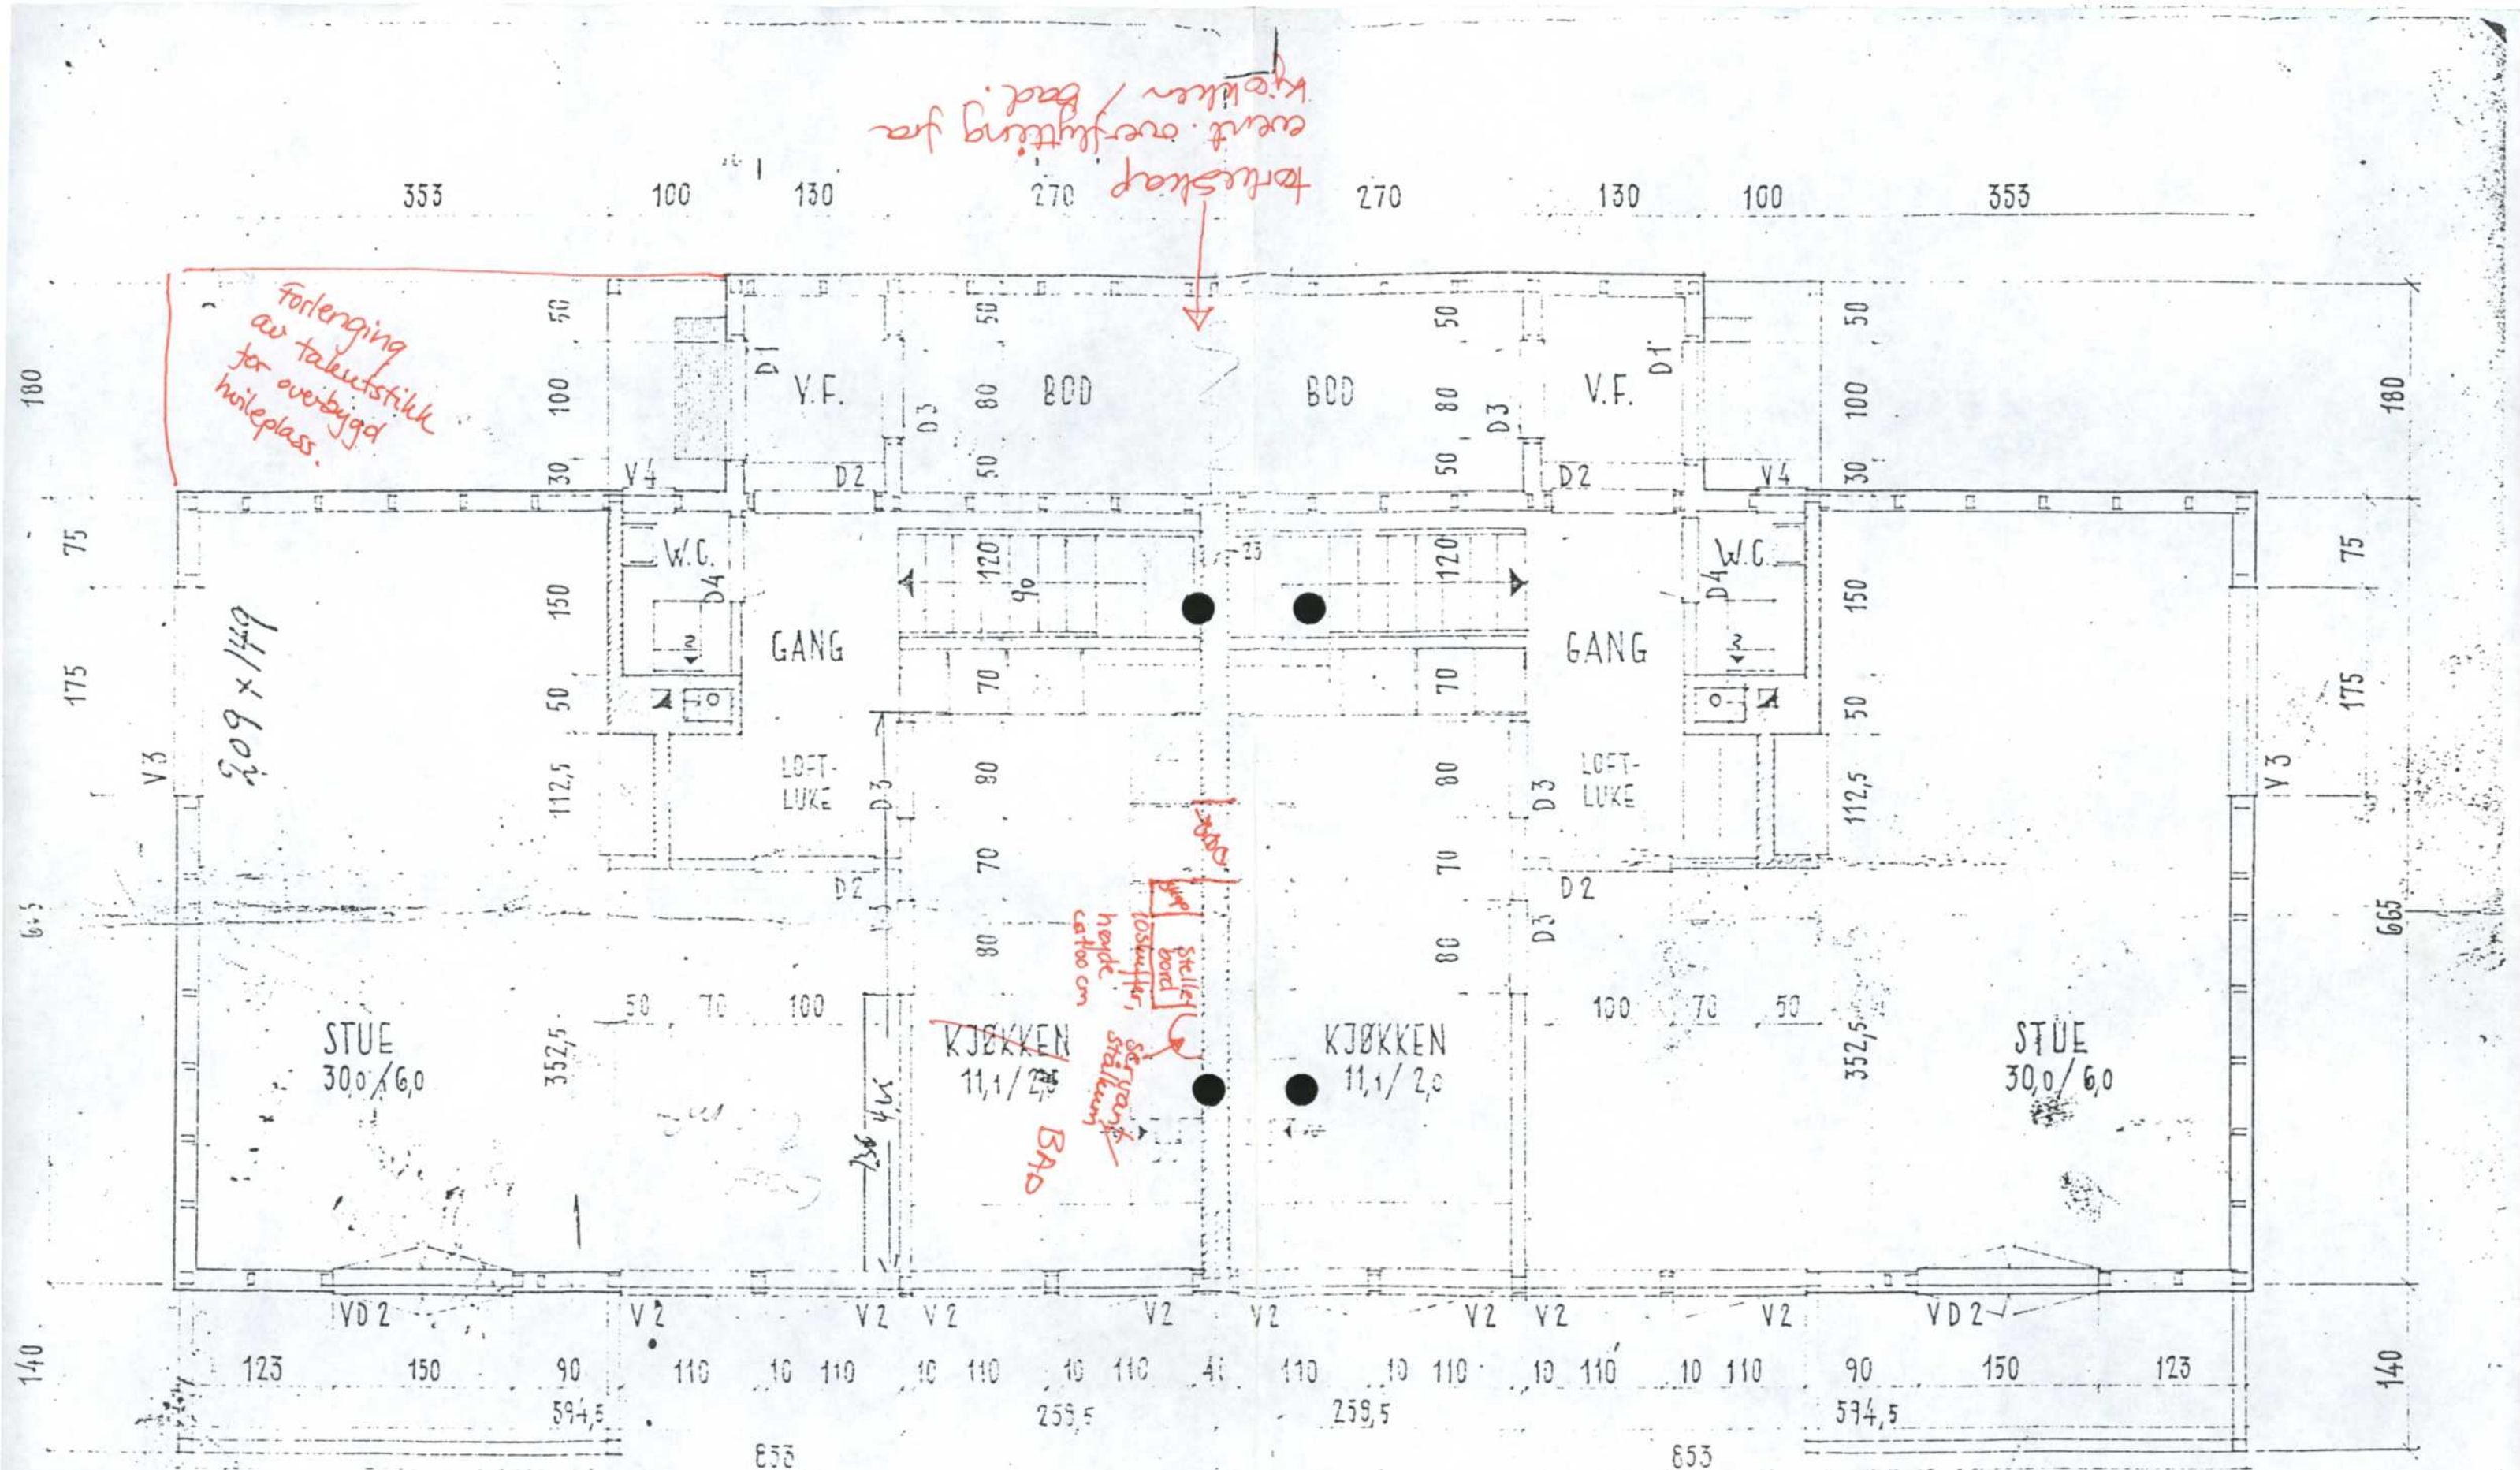
# PLAN AV 1STE ETASJE

MÅLSETTING AV VEGGENE GJELDER BINDINGSVERK OG MUER UTEN PUSS.

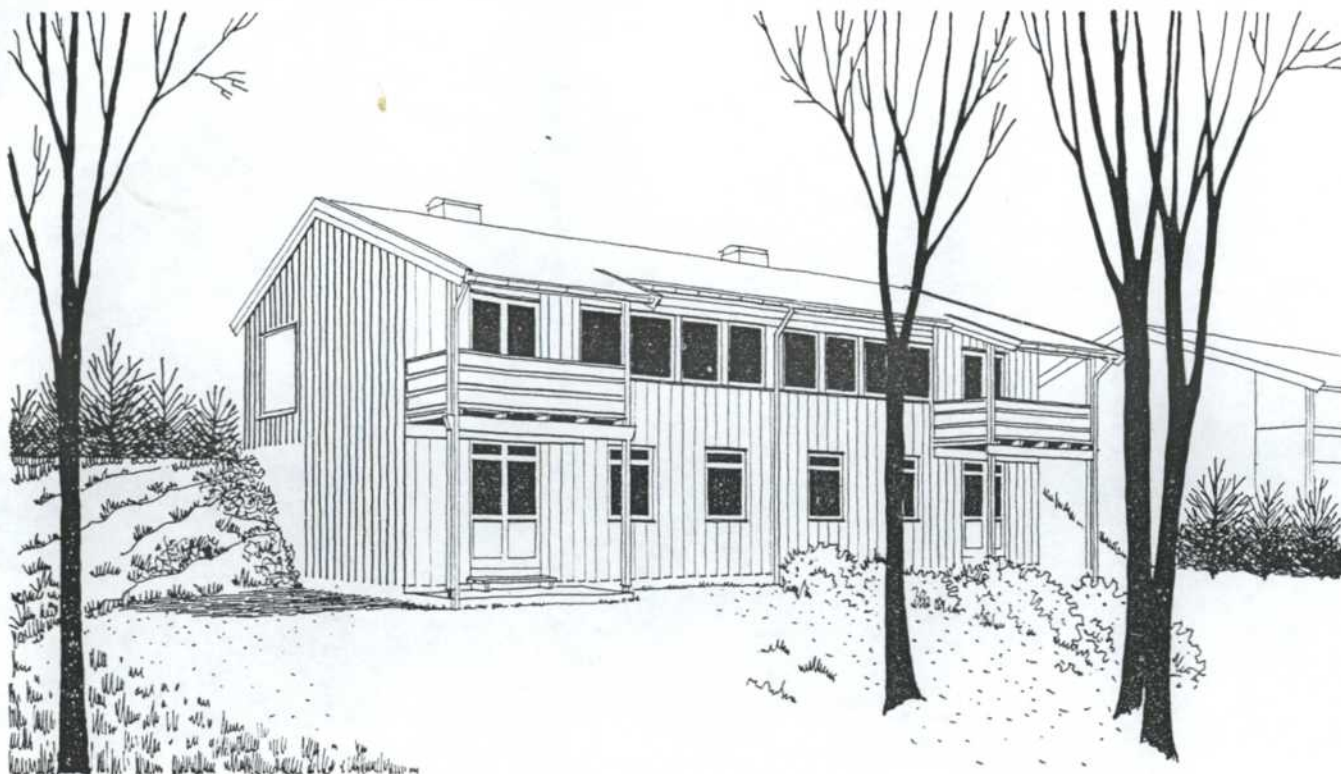
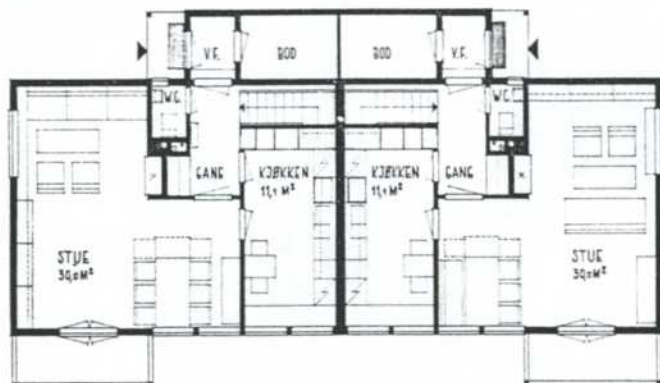
PLAN AV 1STE ETASJE

TEGNING NR. 3  
PLAN AV 1. ETASJE  
MÅL 1:50

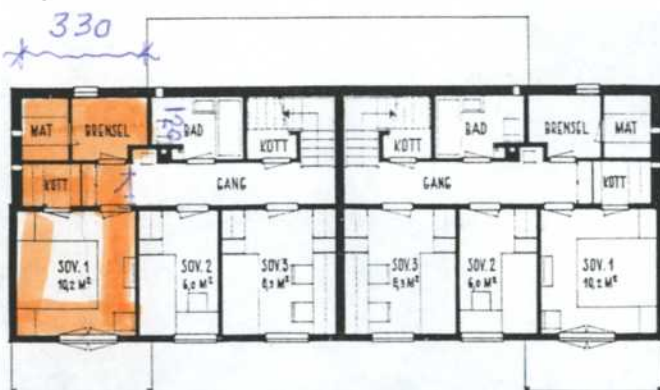
PLAN AV UNDERETASJE

Høyde vegg 240 cm innv.

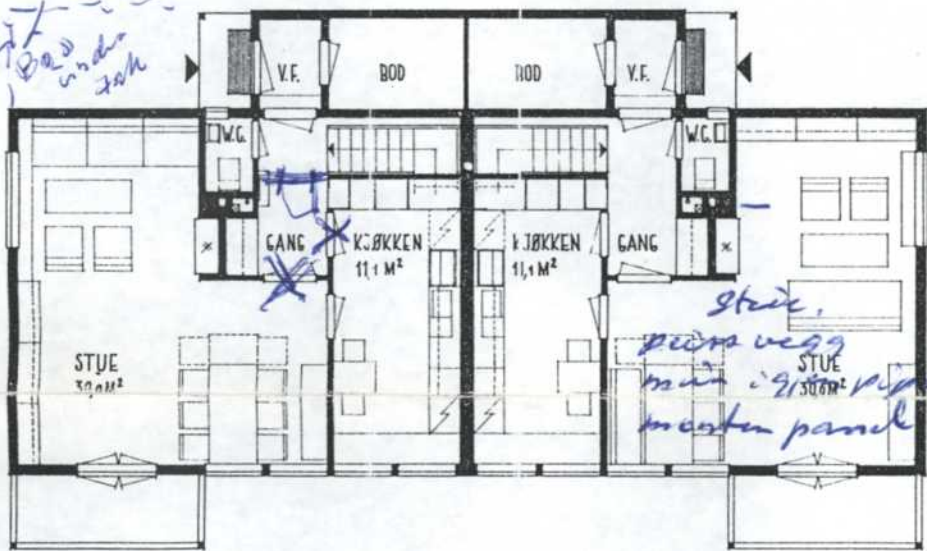
PLAN AV 1STE ETASJE

Mer hengsle  
for dør  
spikend i jern  
gå over låsing

Dør ut  
Bad  
under  
tak

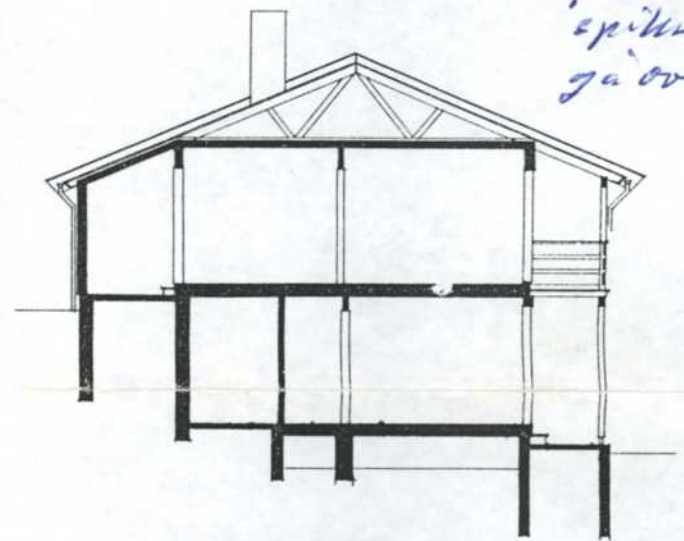
SNITT

Ta bort ovn i 1. etg.

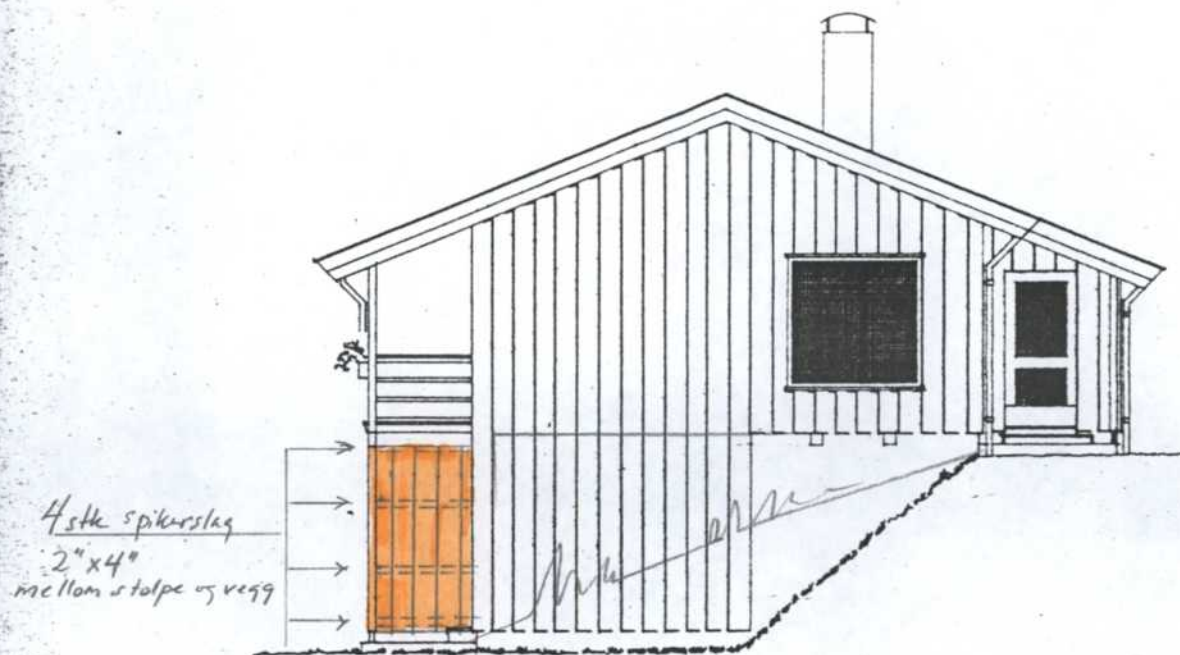
MOT SYD-ØST

ca. 130, Enkel trevegg av bord 22 x 148 mm (kant mot kant)

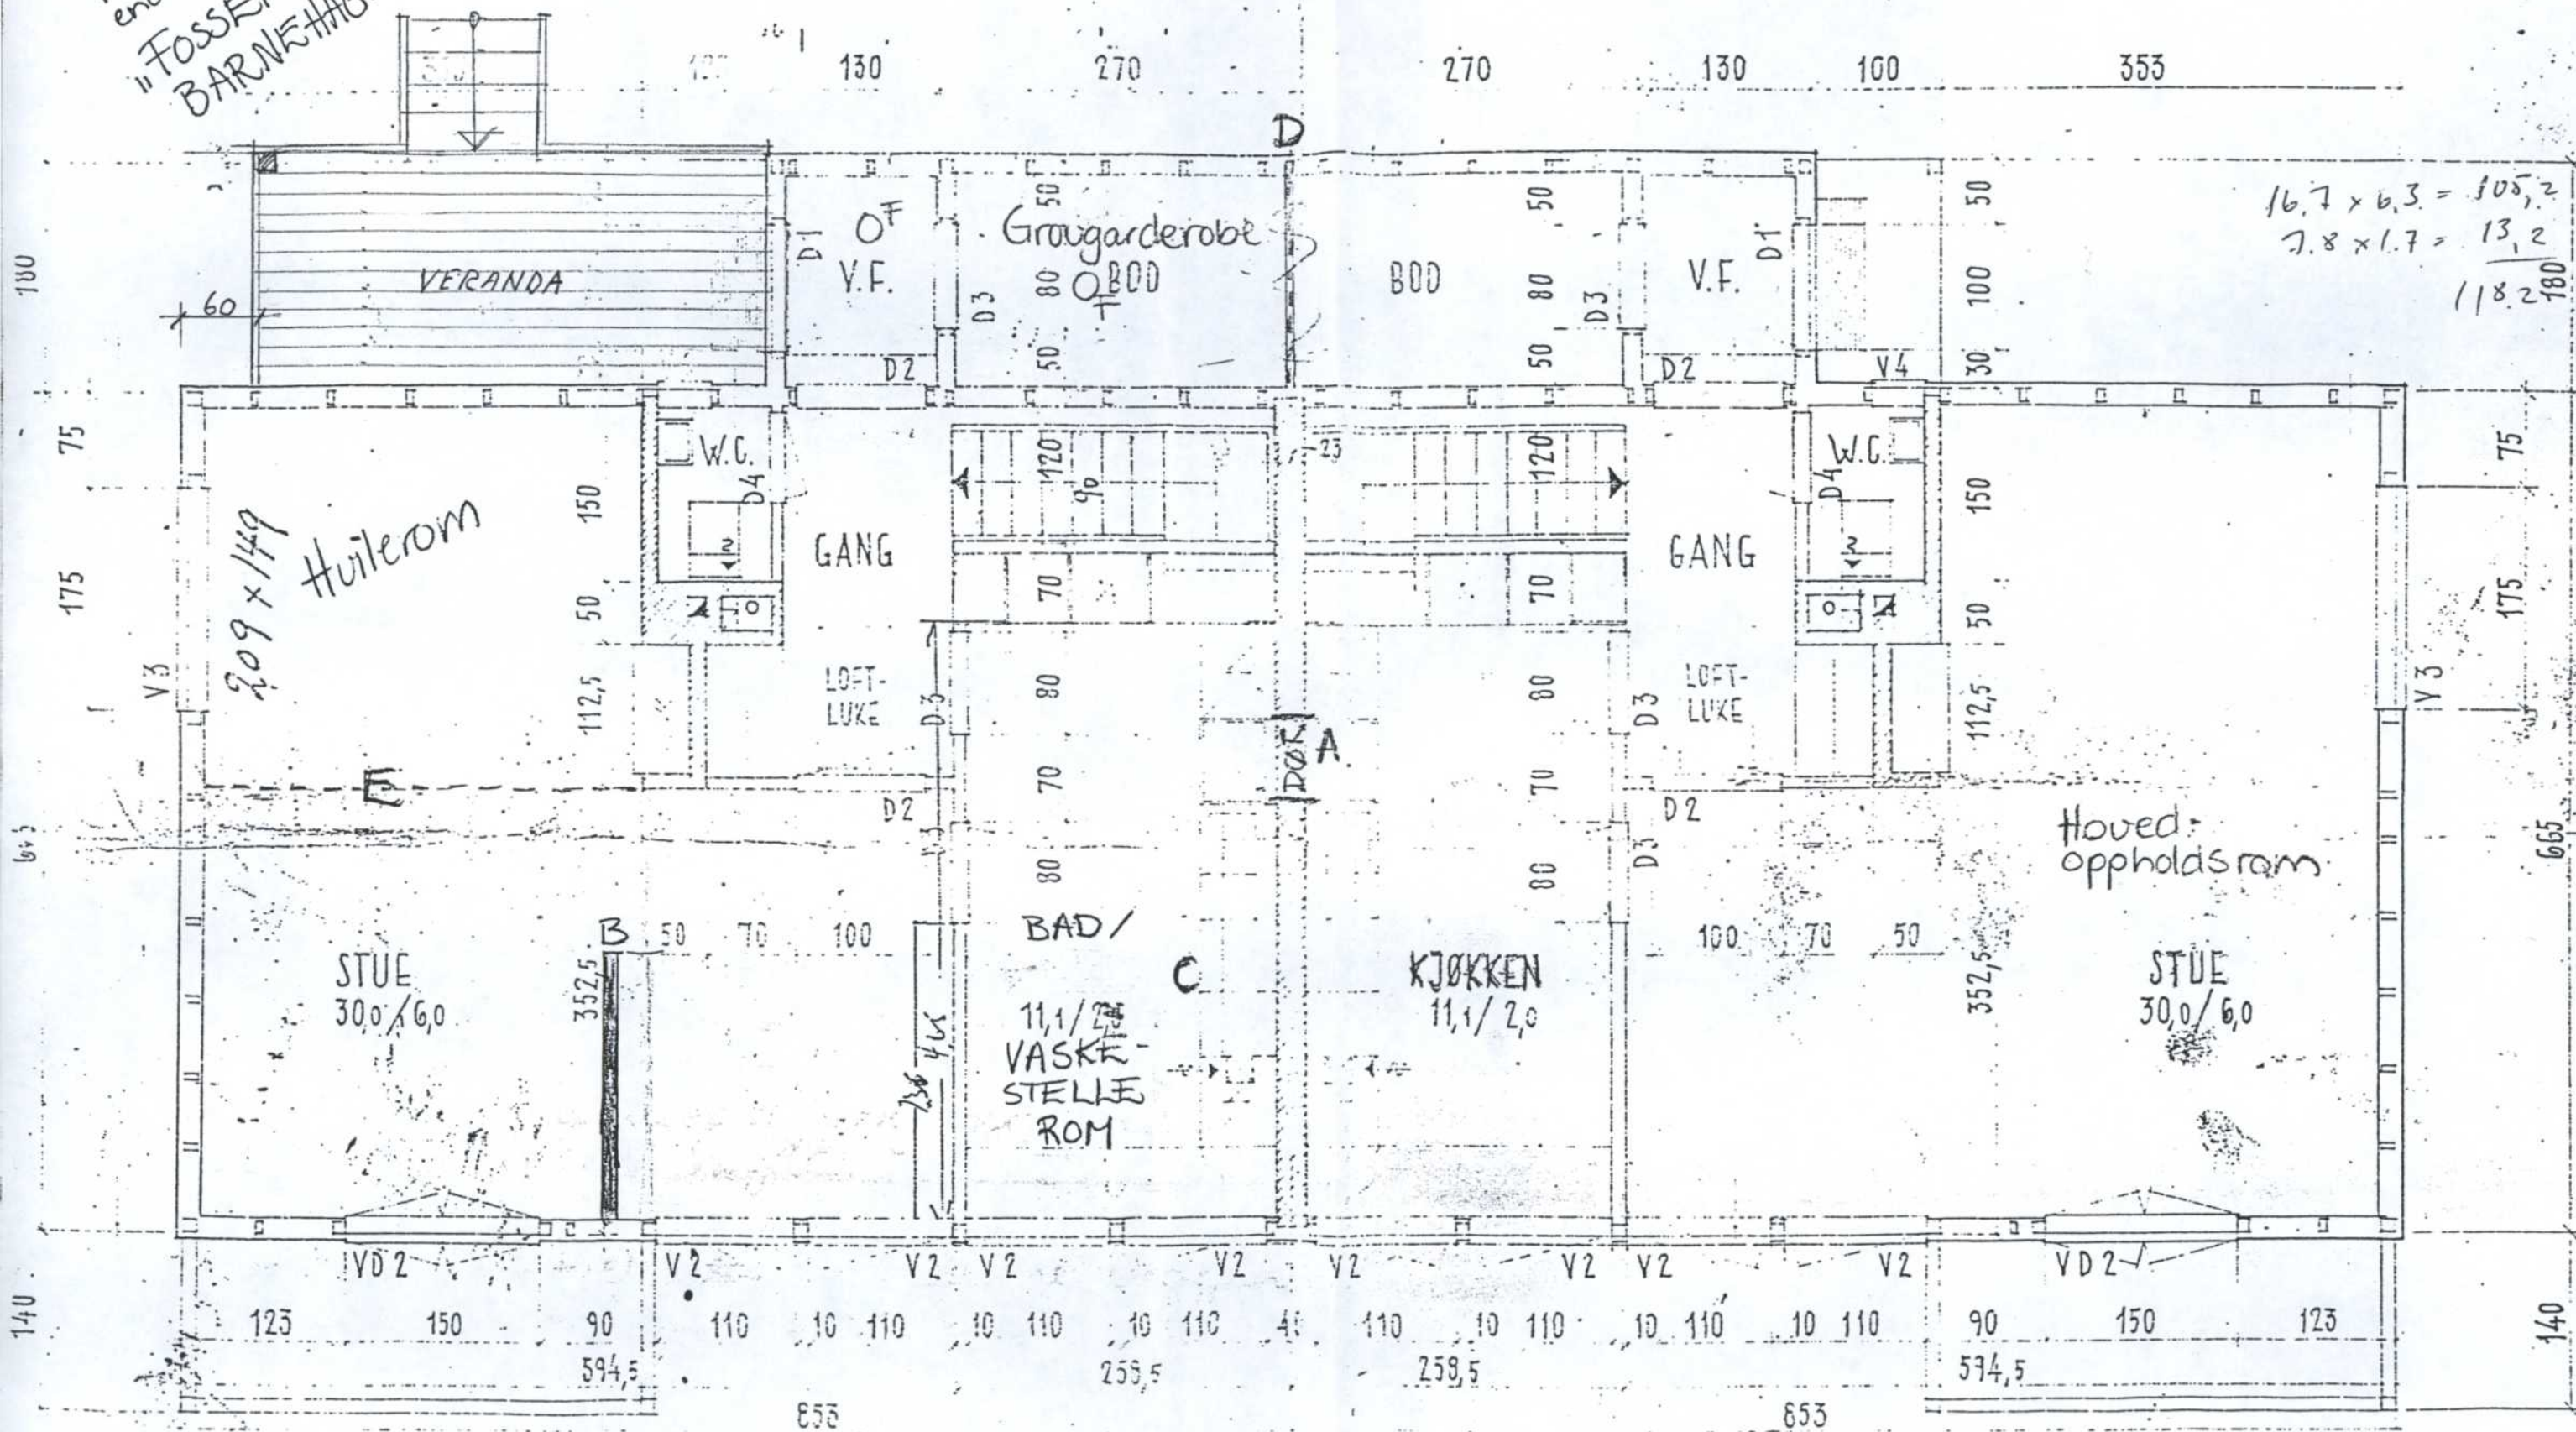
# PLAN AV 1STE ETASJE

Forslag til  
endringer  
"FOSSEN  
BARNEHAGE"

MÅLSETTING AV VEGGENE GJELDER BINDINGSVERK OG MUR UTEN PUSS.

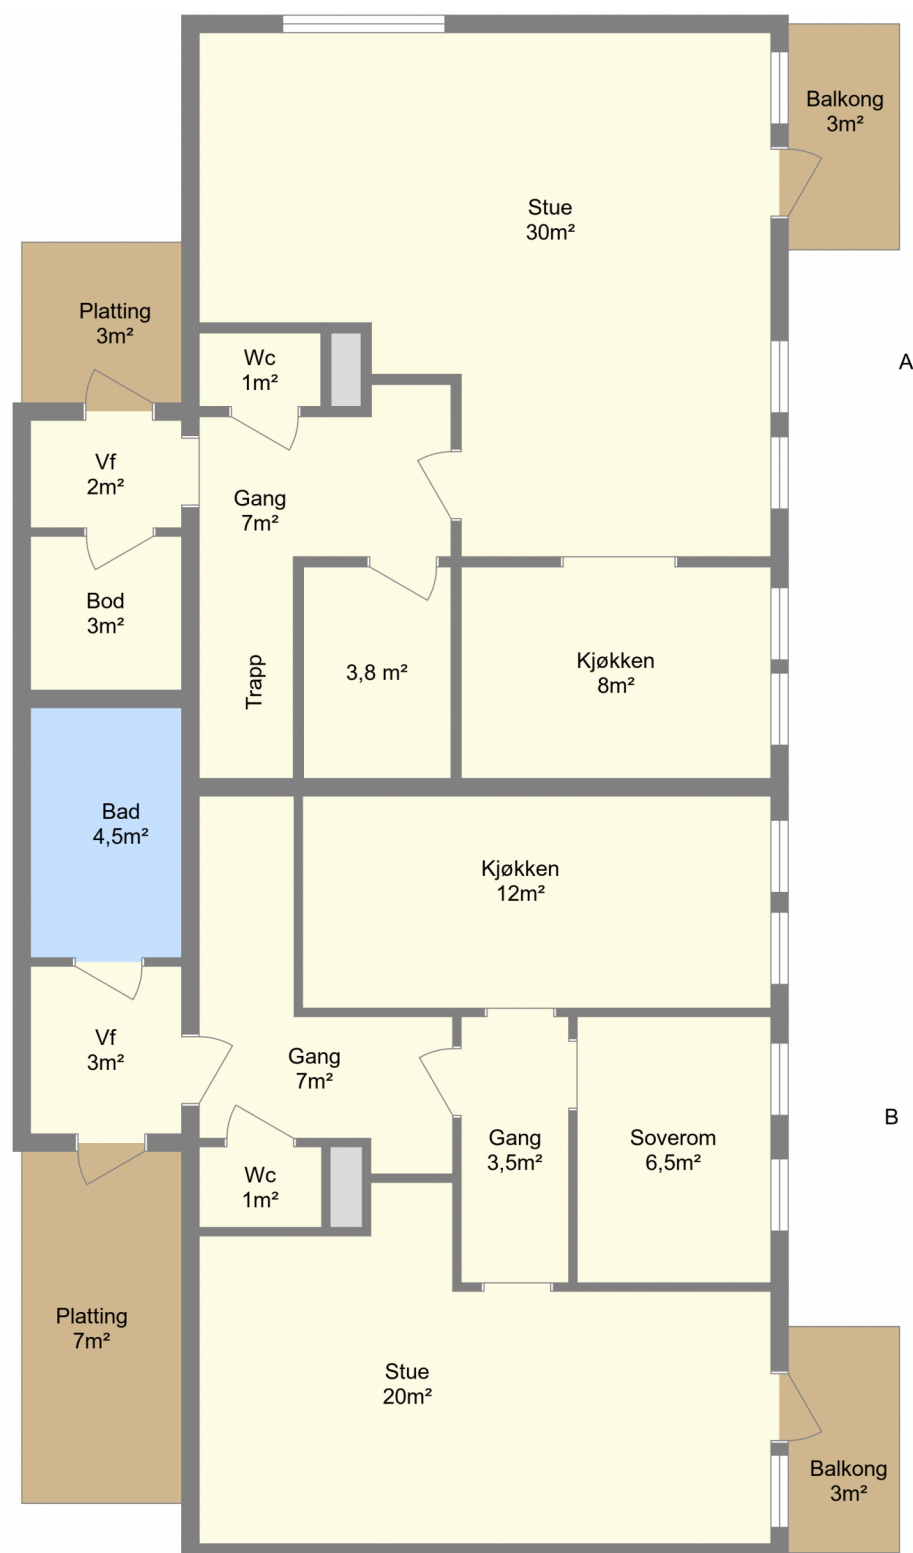
## 1. Etasje

Bruksarealet inkluderer innvendige vegger og er større enn summen av rommenes gulvareal.  
Planskissen er en illustrasjon over rominndelingen, og er ikke i målestokk. Mindre avvik kan forekomme.
