# Dalåmoveien 10 7530 MERÅKER

## Tilstandsrapport Eierskifte

Boligtype: Tomannsbolig

Byggeår: 1967

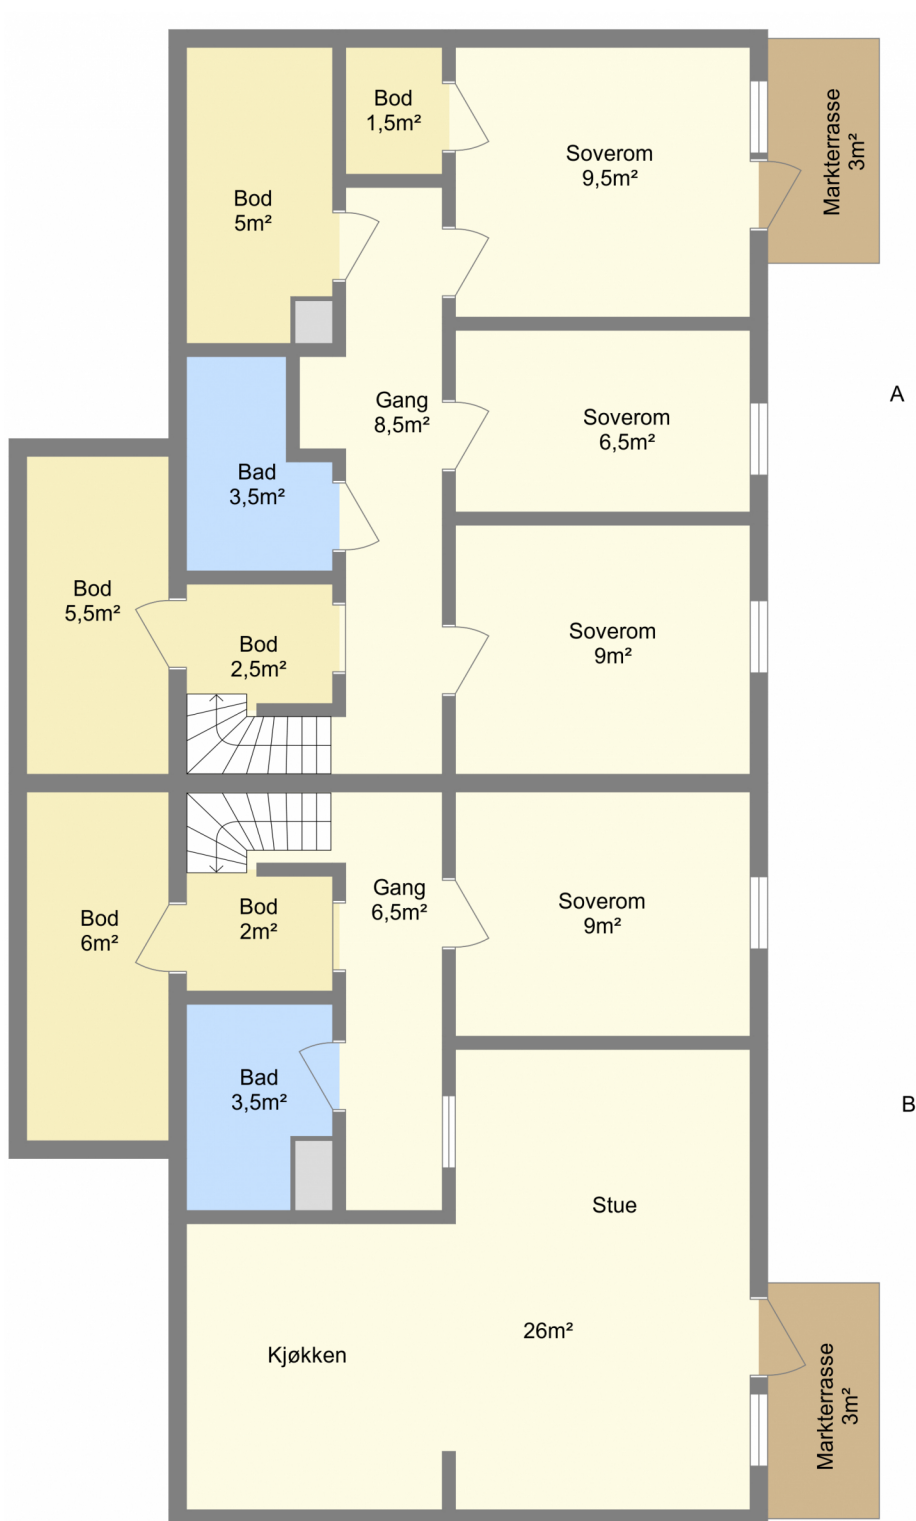
## Kjeller

Bruksarealet inkluderer innvendige vegger og er større enn summen av rommenes gulvareal.  
Planskissen er en illustrasjon over rominndelingen, og er ikke i målestokk. Mindre avvik kan forekomme.
