Leilighet
Strandlien 31
5057 Bergen

Boligens tekniske tilstand:

Takstmann

Dato: 05/09/2025

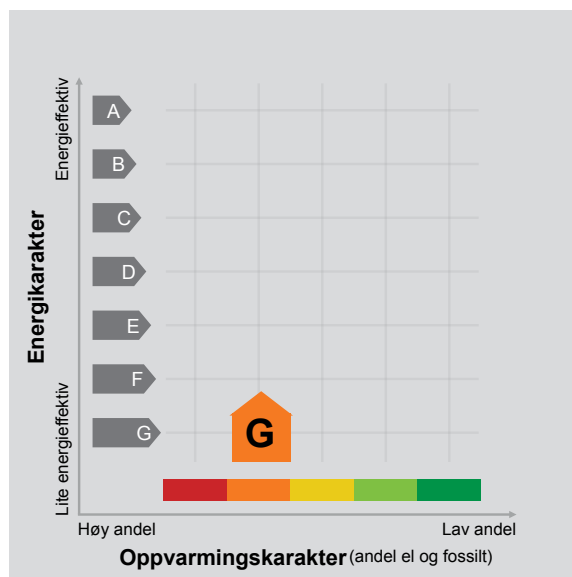
Energimerket angir boligens energistandard. Energimerket består av en energikarakter og en oppvarmingskarakter, se i figuren. Energimerket symboliseres med et hus, hvor fargen viser oppvarmingskarakter, og bokstaven viser energikarakter.

Energikarakteren angir hvor energieffektiv boligen er, inkludert oppvarmingsanlegget. Energikarakteren er beregnet ut fra den typiske energibruken for boligtypen. Beregningene er gjort ut fra normal bruk ved et gjennomsnittlig klima. Det er boligens energimessige standard og ikke bruken som bestemmer energikarakteren. A betyr at boligen er energieffektiv, mens G betyr at
