Tilstandsrapport

📍 Steinkobbeveien 2 A, 4083 HUNDVÅG

gnr. 6, bnr. 591

Autorisert foretak: Taksering Vest AS

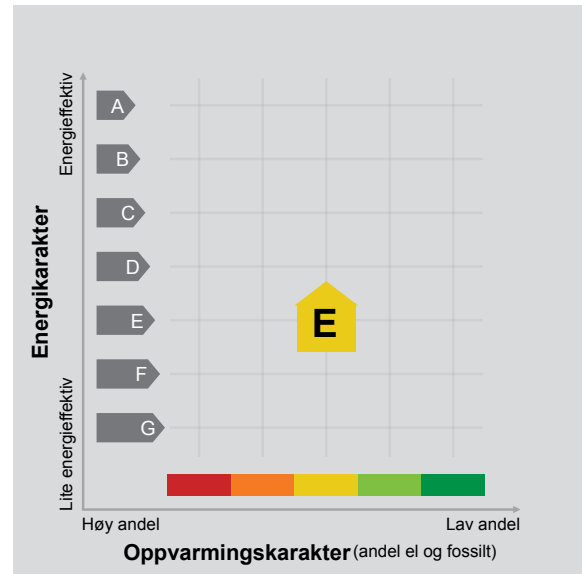
Energimerket angir boligens energistandard. Energimerket består av en energikarakter og en oppvarmingskarakter, se i figuren. Energimerket symboliseres med et hus, hvor fargen viser oppvarmingskarakter, og bokstaven viser energikarakter.

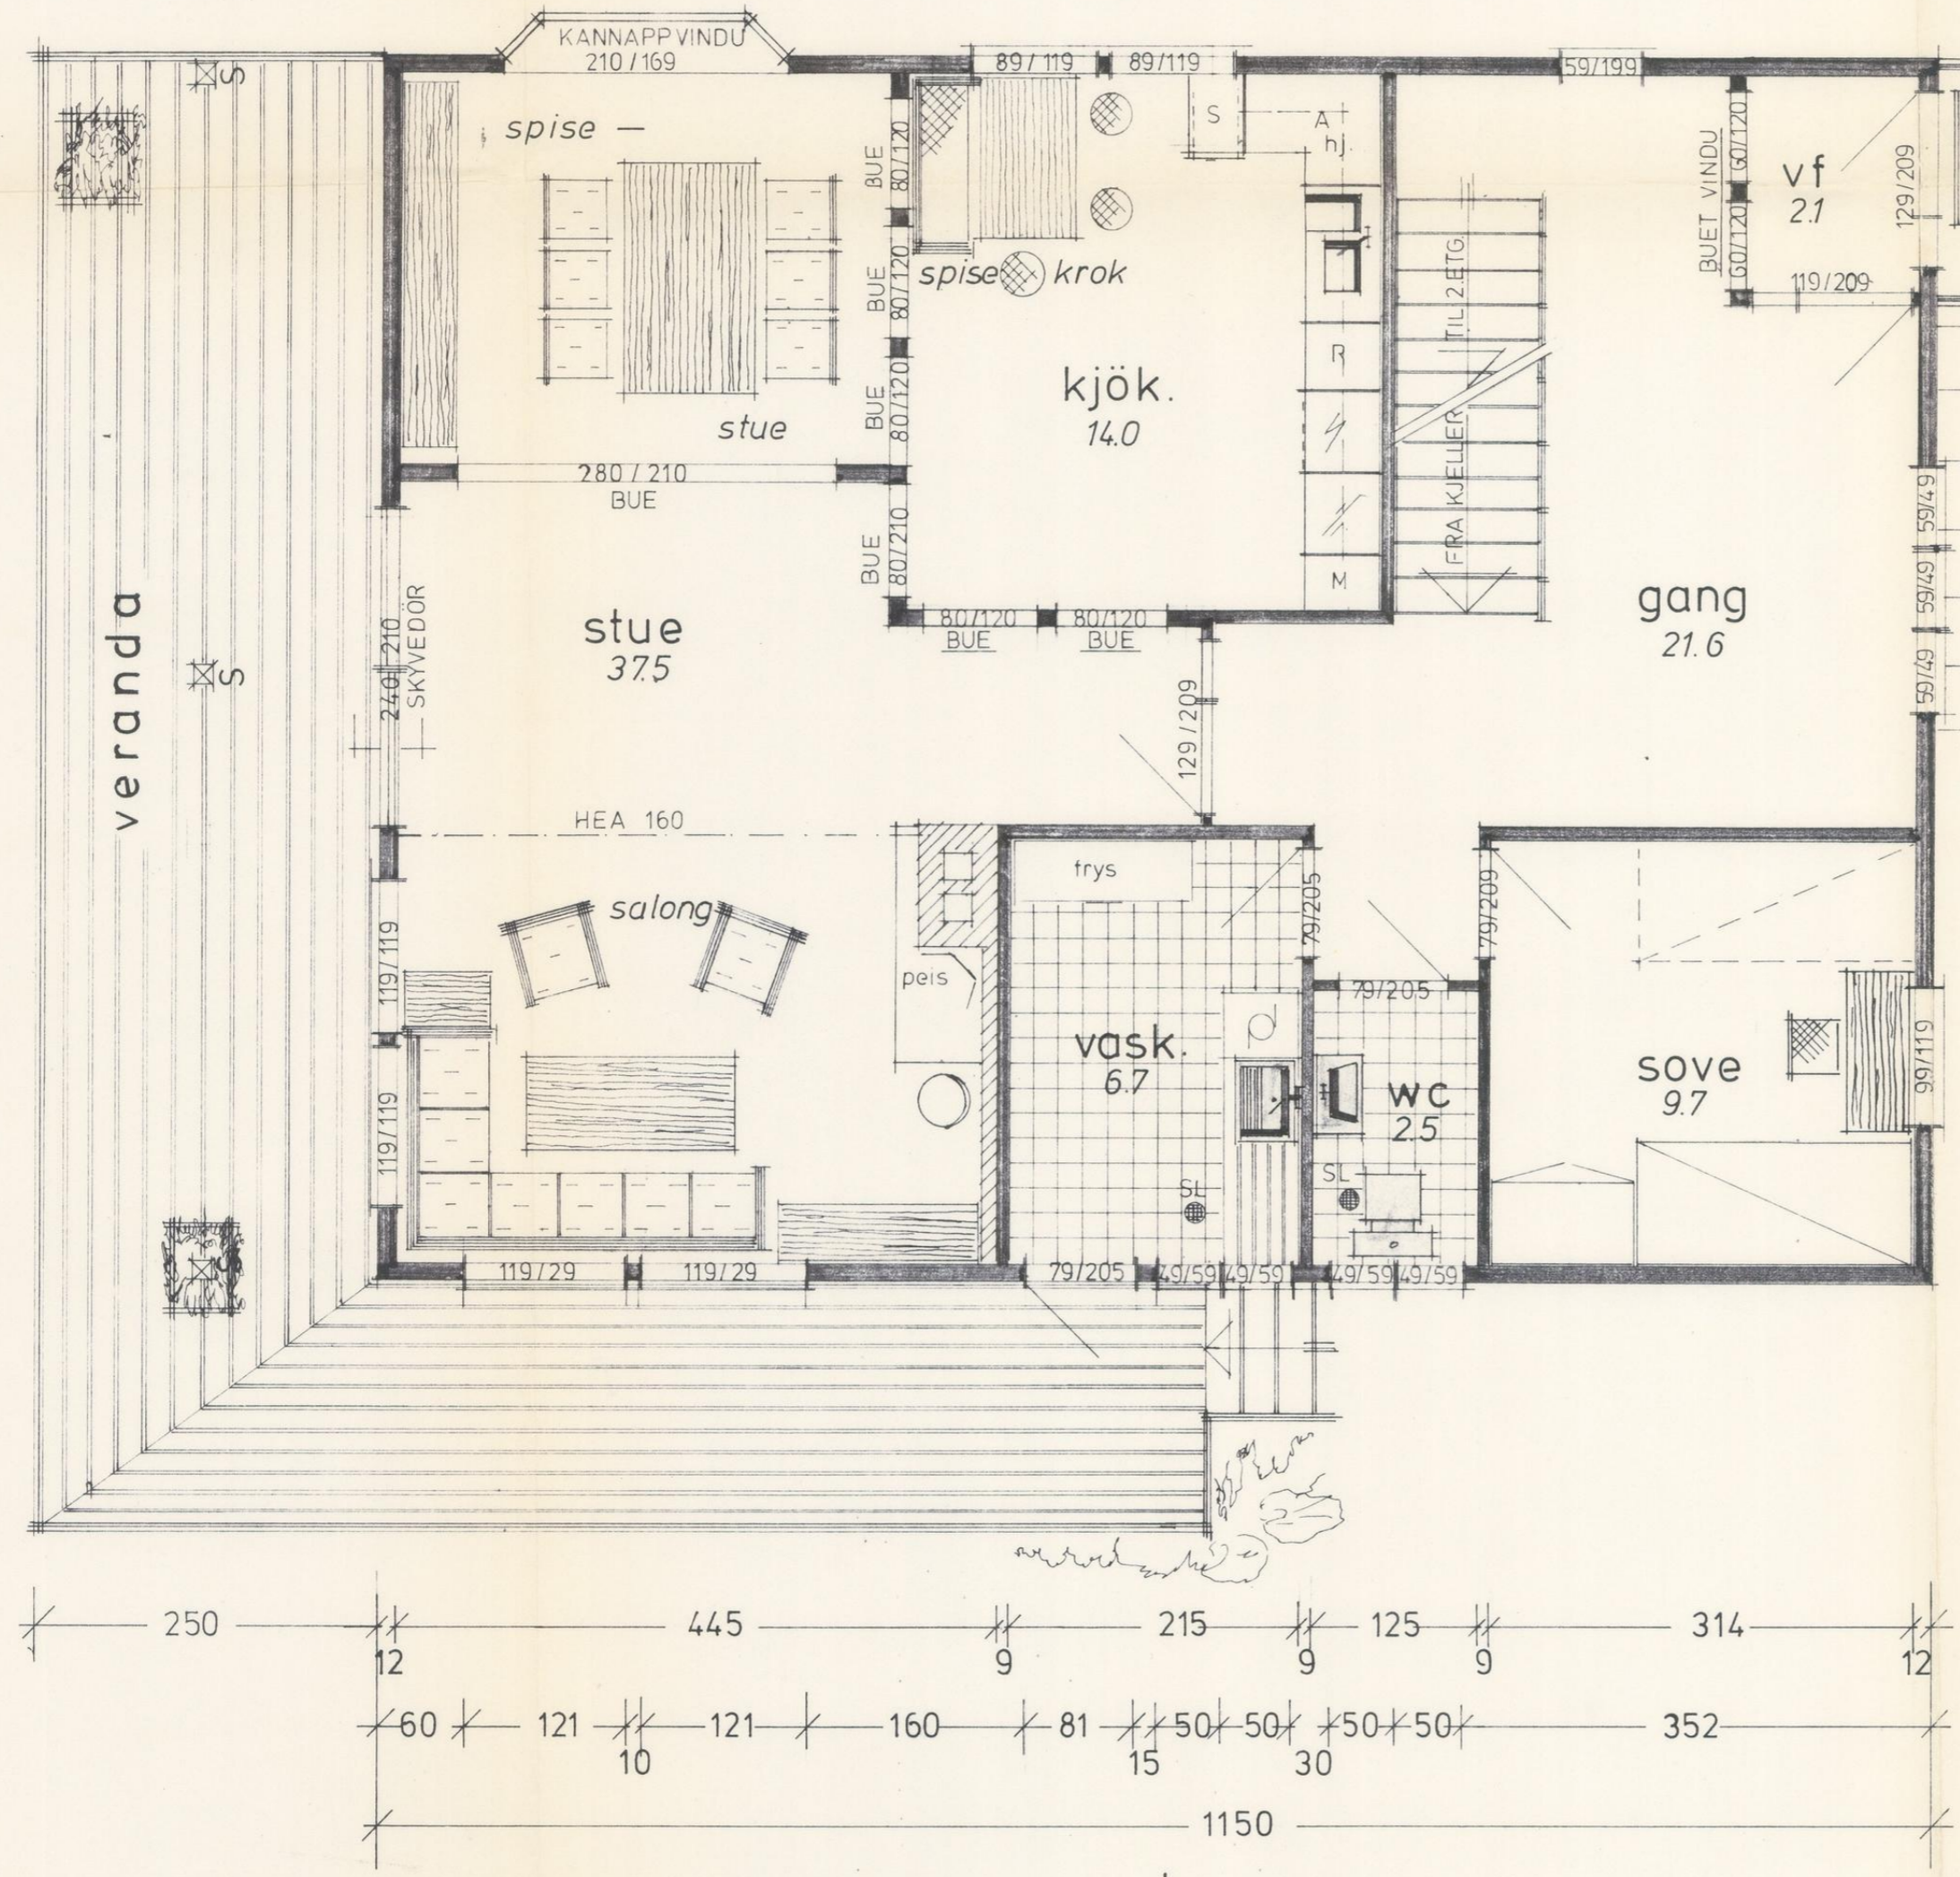
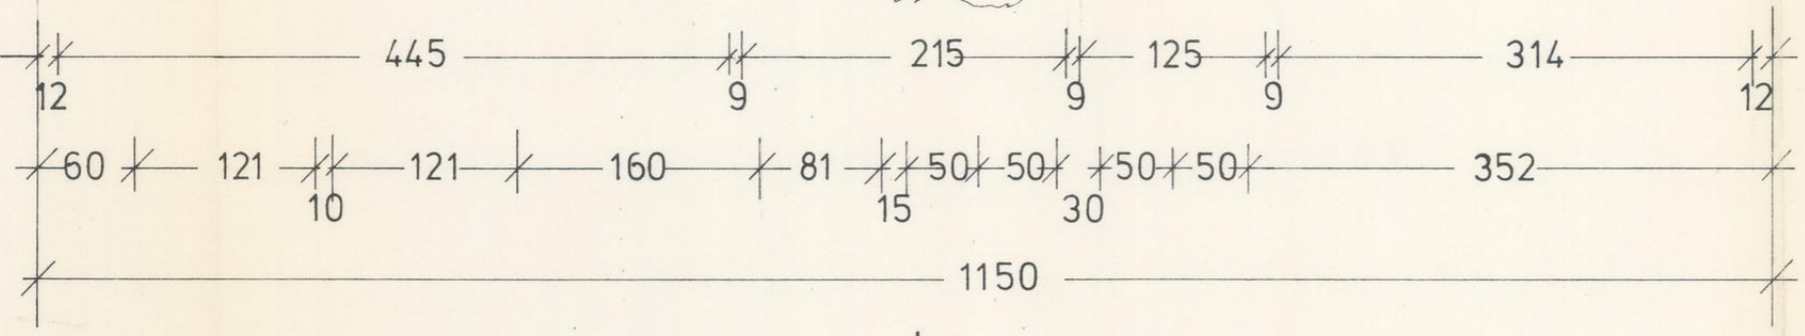
PLAN 1.etg

HR. REID MOLDE STEINKOBBEVN. 2 4000 STAVANGER	G.NR. 6 B.NR. 591	MALESTOKK: 1 / 50	TEGNET: DATO: 25-9-80
			ORDRE NR.: UBEN. MAL:
		ERST. FOR:	TEGNING NR. R. M. 02
		ERST. AV:

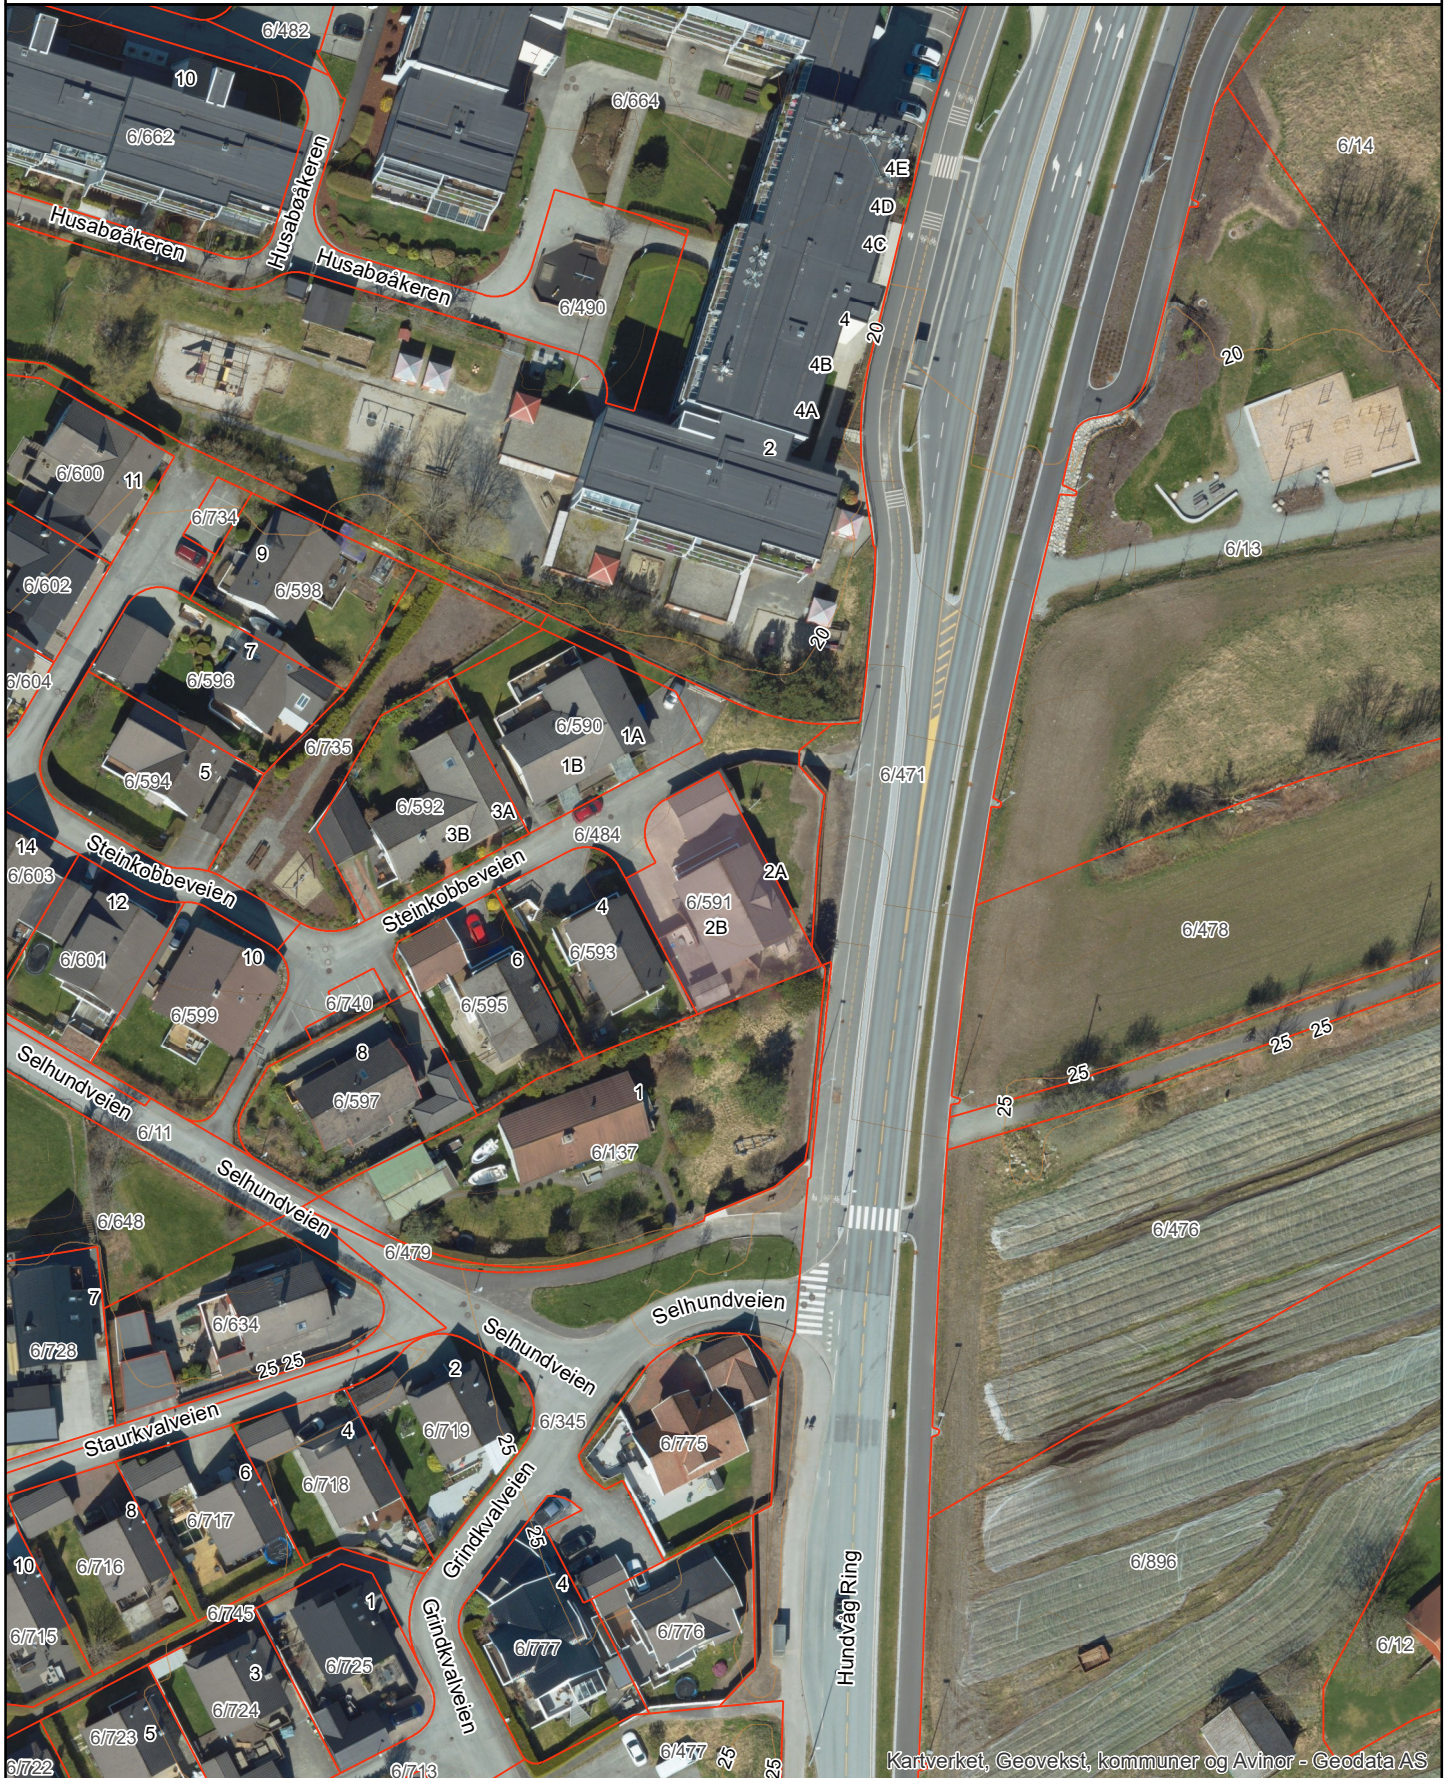
Grunnkart

Adresse: Steinkobbeveien 2A, 4083 HUNDVÅG
Gnr/Bnr: 6/591/0/0
Dato: 2025-08-27
Målestokk: 1:1,000
