Borettslag Rekkehus
Skomværs vei 14
5173 Loddefjord

Boligens tekniske tilstand:

OM EIERSKIFTERAPPORT™

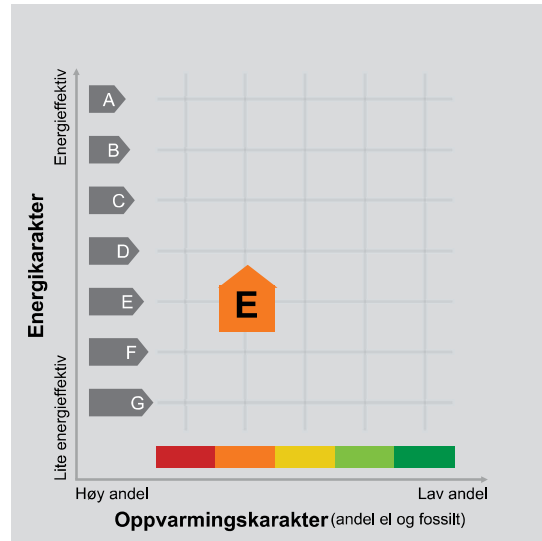
Energimerket angir boligens energistandard. Energimerket består av en energikarakter og en oppvarmingskarakter, se i figuren. Energimerket symboliseres med et hus, hvor fargen viser oppvarmingskarakter, og bokstaven viser energikarakter.
