Selveier tomannsbolig (vertikaldelt)
 Olsvikveien 64 A
 5184 Olsvik

Boligens tekniske tilstand:

Takstmann

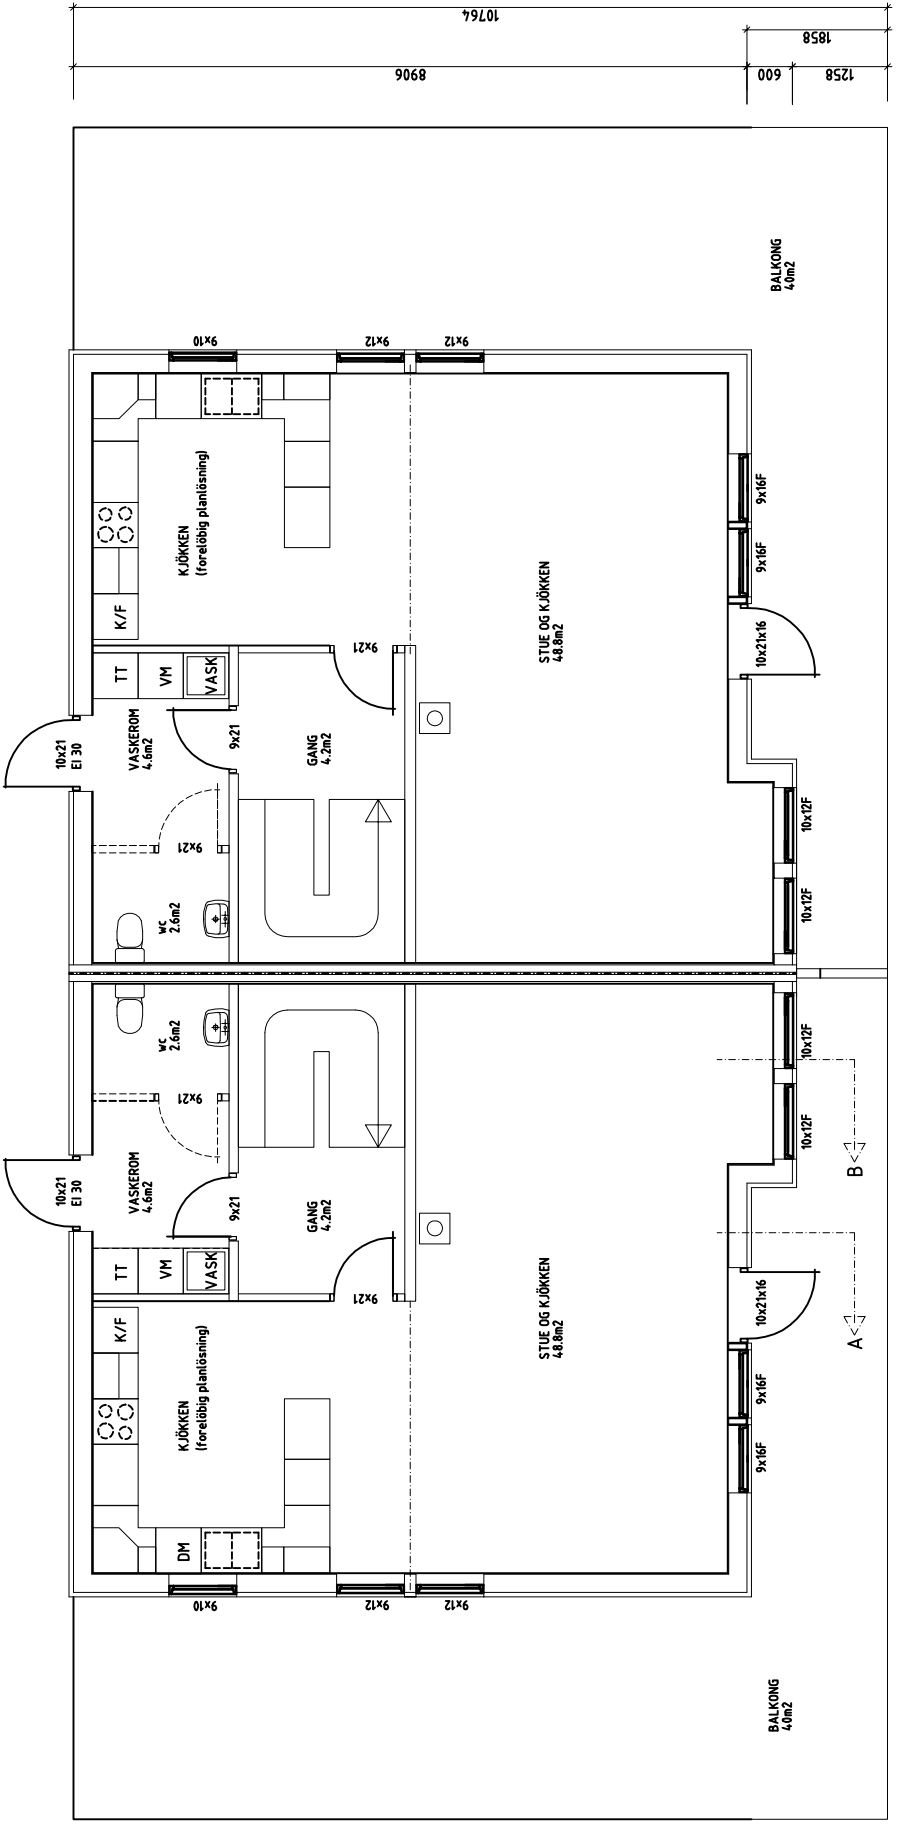
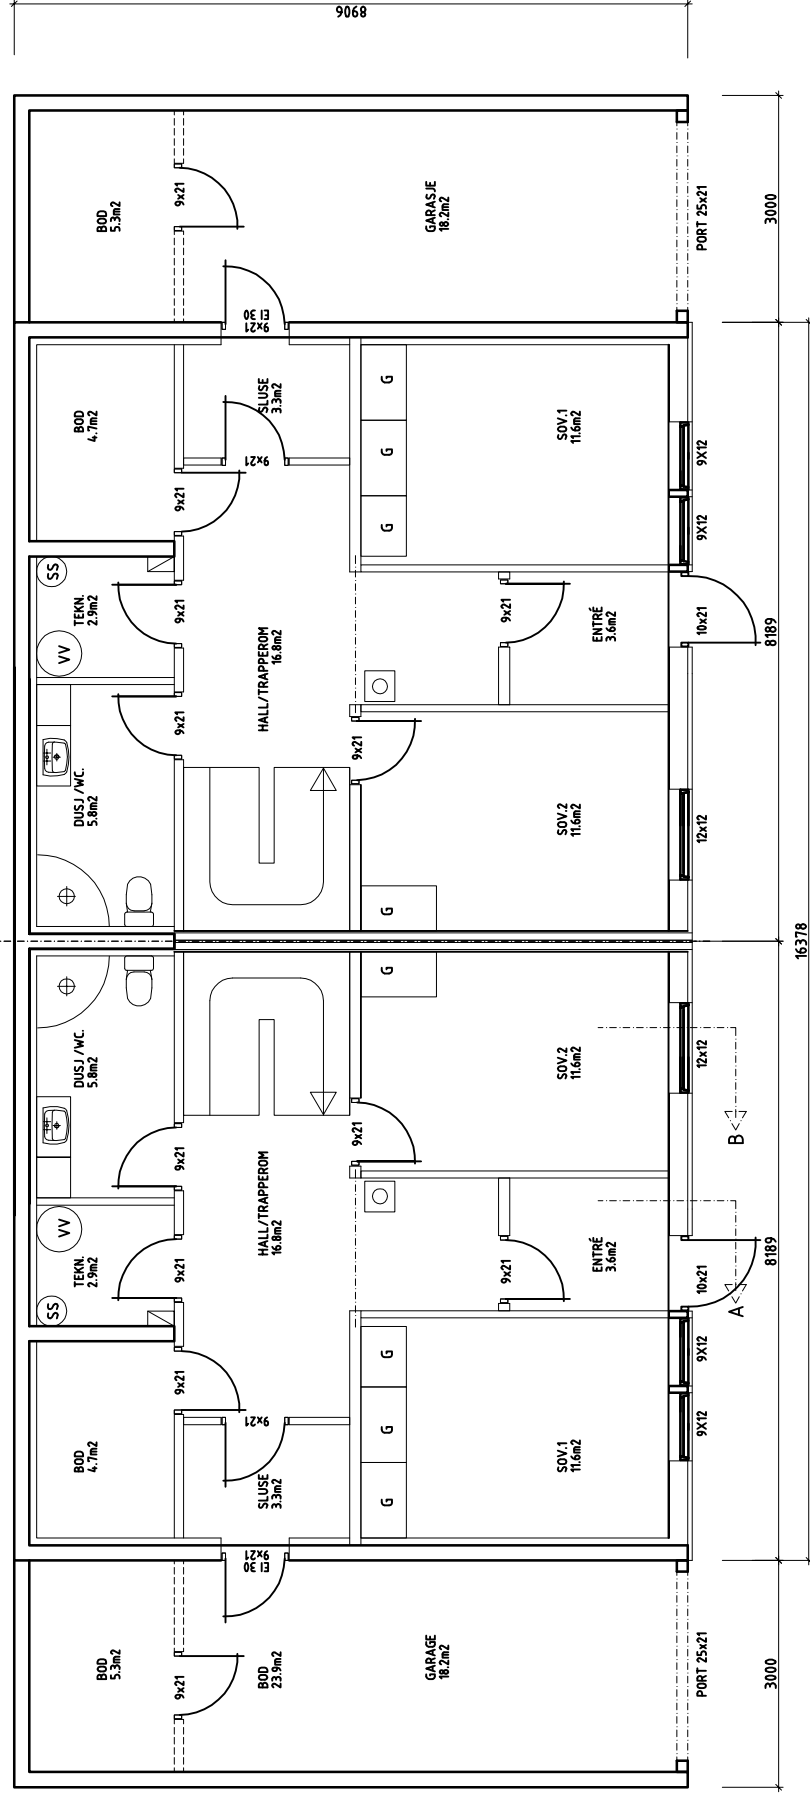
BEBYGD AREAL BYA 202,5 m²
BRUTTOAREAL BTA 390,4 m²
ÅPENT AREAL OPA 38,0 m²

PR. LEILIGHET
BRUTTOAREAL BTA 195,2 m²
BRUKSAREAL BRA 174,6 m²
NETTOAREAL NTA 164,0 m²
BOLIGAREAL BOA 156,4 m²

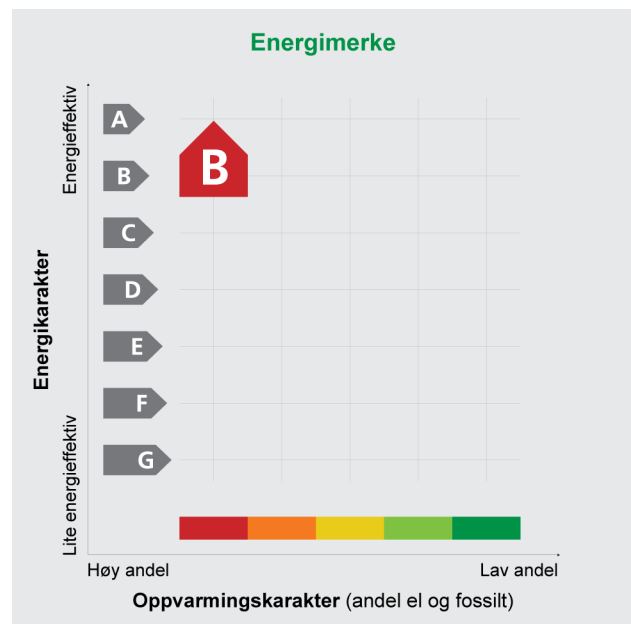
Energimerket angir boligens energistandard. Energimerket består av en energikarakter og en oppvarmingskarakter, se i figuren. Energimerket symboliseres med et hus, hvor fargen viser oppvarmingskarakter, og bokstaven viser energikarakter.

Energikarakteren angir hvor energieffektiv boligen er, inkludert oppvarmingsanlegget. Energikarakteren er beregnet ut fra den typiske energibruken for boligtypen. Beregningene er gjort ut fra normal bruk ved et gjennomsnittlig klima. Det er boligens energimessige standard og ikke bruken som bestemmer energikarakteren. A betyr at boligen er energieffektiv, mens G betyr at
