Nabolagsprofil

Grønebakkane 19 - Nabolaget Angeltveit/Polleidet - vurdert av 39 lokalkjente

Selveier rekkehus
Grønebakkane 19
5363 Ågotnes

Boligens tekniske tilstand:

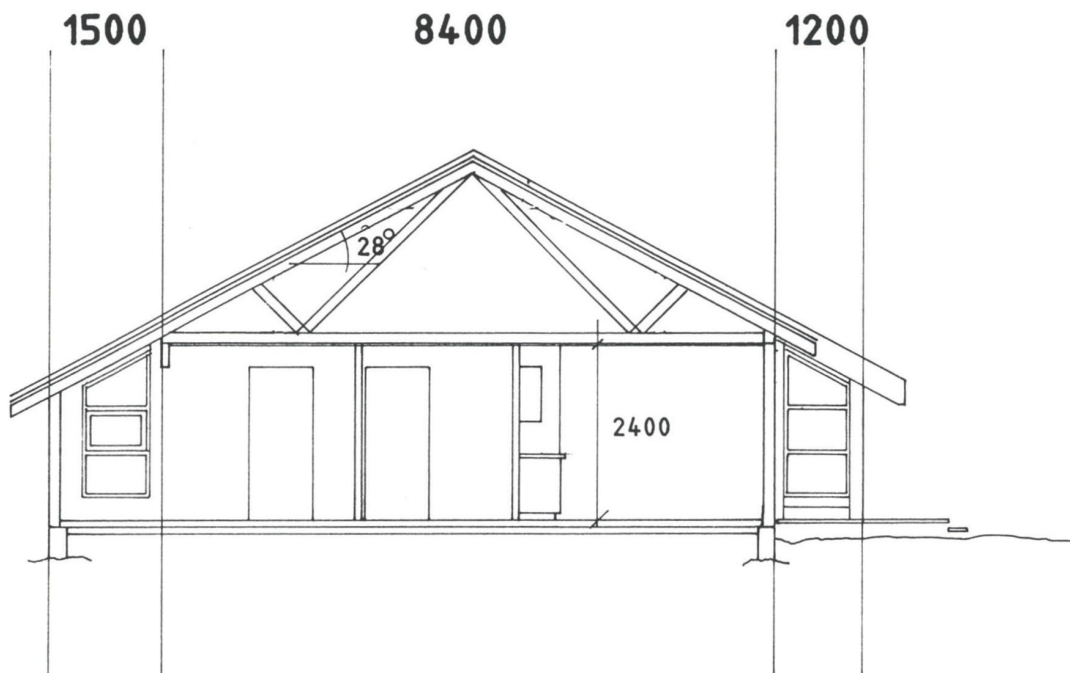
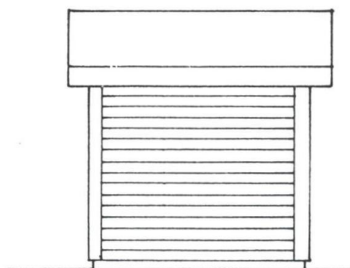
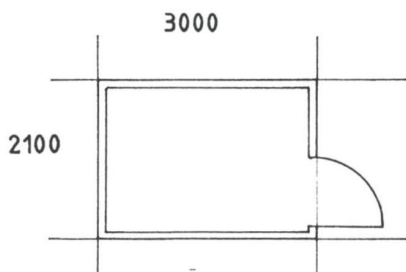
Rev.	Ferdiggrad	Revisjon	Data	Tegnet	Kontr.
			09.12.94	R.Eide	
Prosjekt			Skala		
SNITT BOLIGER, PLAN OG OPPRISS BODER			1:100		
			Tegn.nr.	Rev.	Ferdiggrad
			10

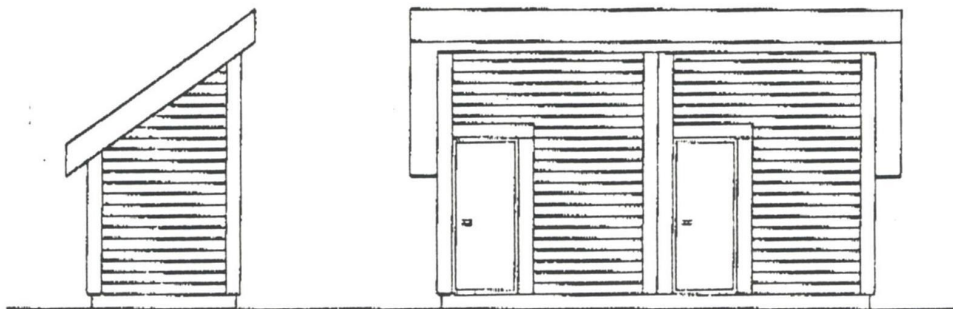
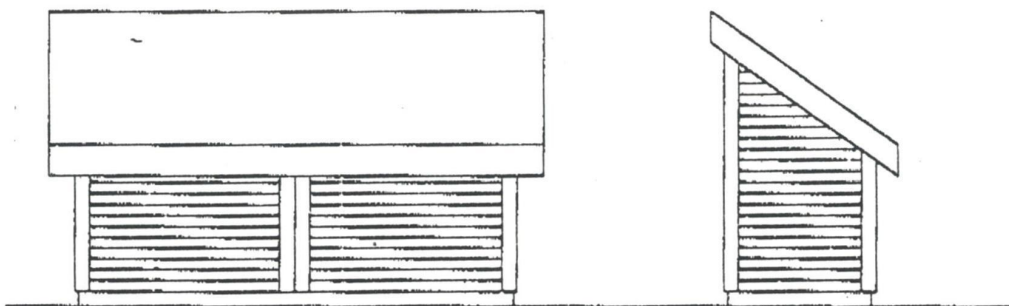
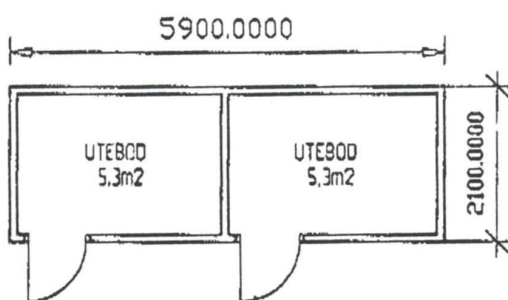
Livsløpsboliger Angeltveit	Dato 08.09.98	Målestokk; 1:100
Boligutbygging Sotra A/S Landro 5363 ÅGOTNES	Ark. R Eide	Plan/snitt

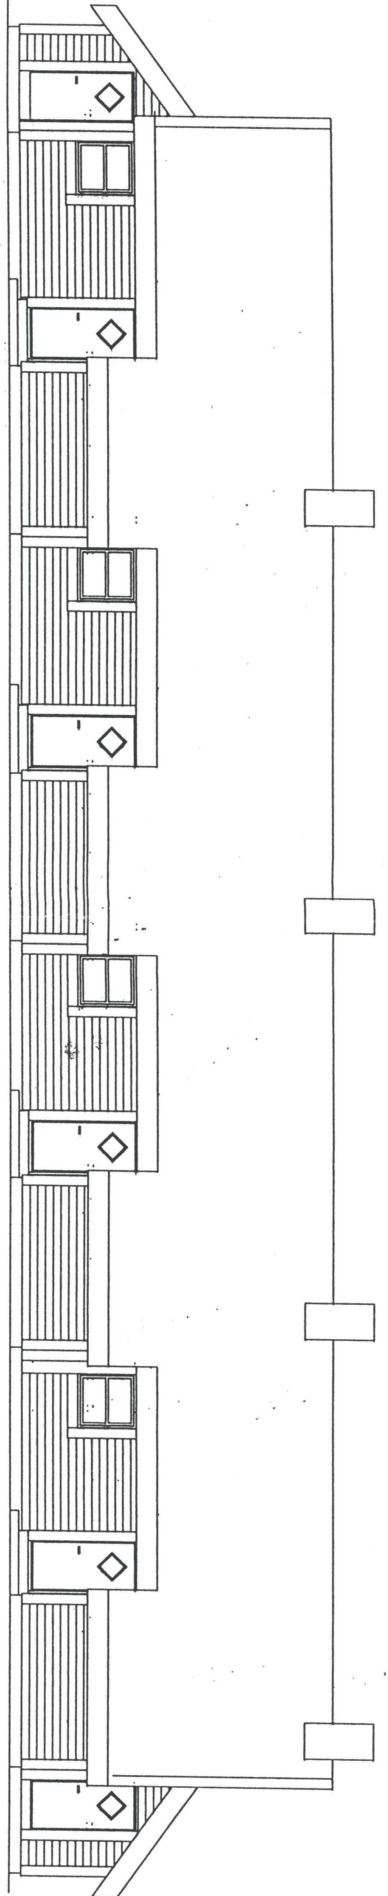
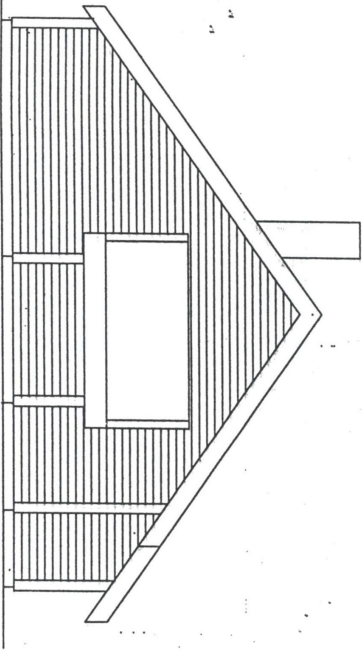
Livsøpsholger Angelveit	Dato: 08.09.98	Målestokk: 1:100
Boligbygging Sotra A/S	Ark. R Eide	Fasader
Landro		
5363 AGOTNES

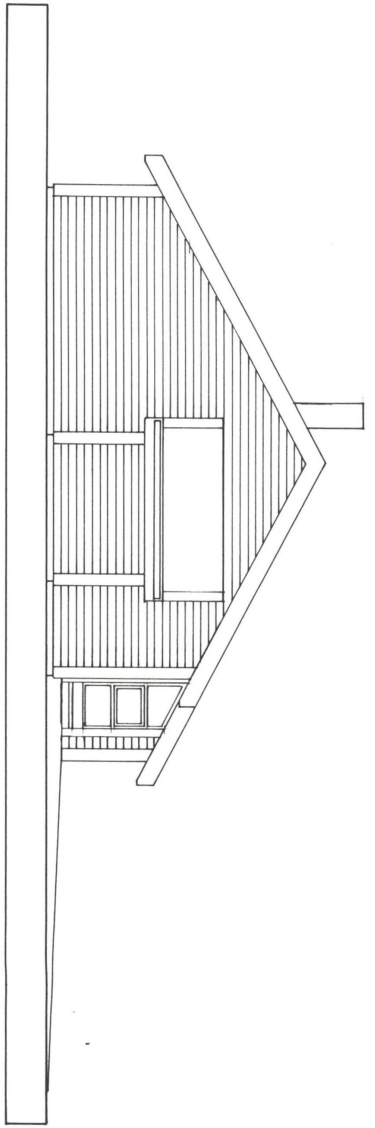
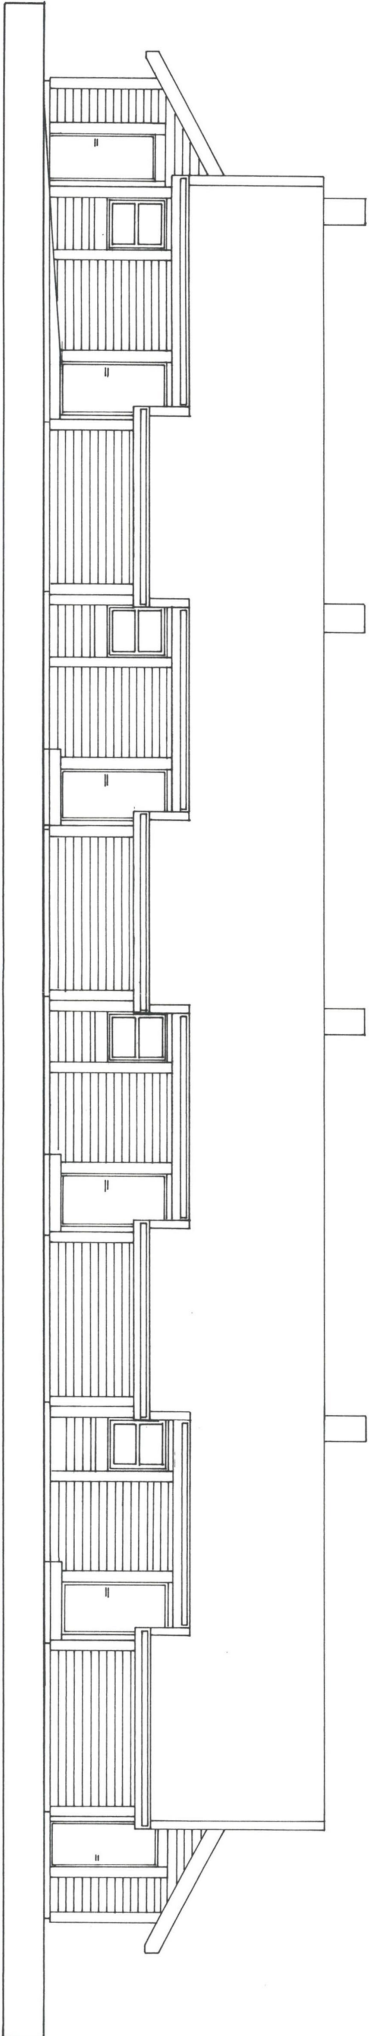
FASADE INNGANGSSIDE/
 GAVL 4 ENHETER

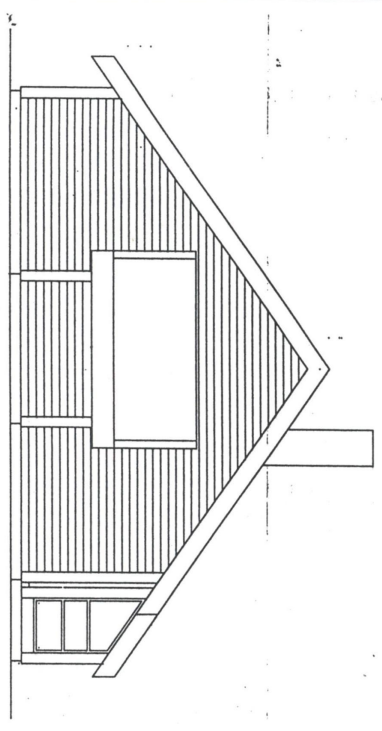
Livsloppboliger Angeltevit	Dato 08.09.98	Målestokk: 1:100
Boligutbygging Sotra A/S	Ark. R Elde	Fasader
Landro 5363 AGOTNES

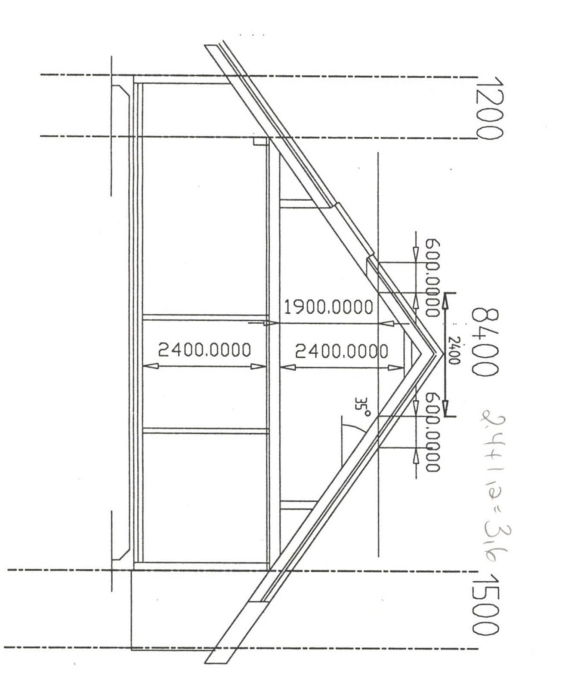
Livsleppboliger Angelteit	Dato 08.09.98	Målestokk: 1:100
Bolig bygging Sotra A/S	Ark. R Eide	Plan/snitt
Landro		
5363 ÅGOTNES

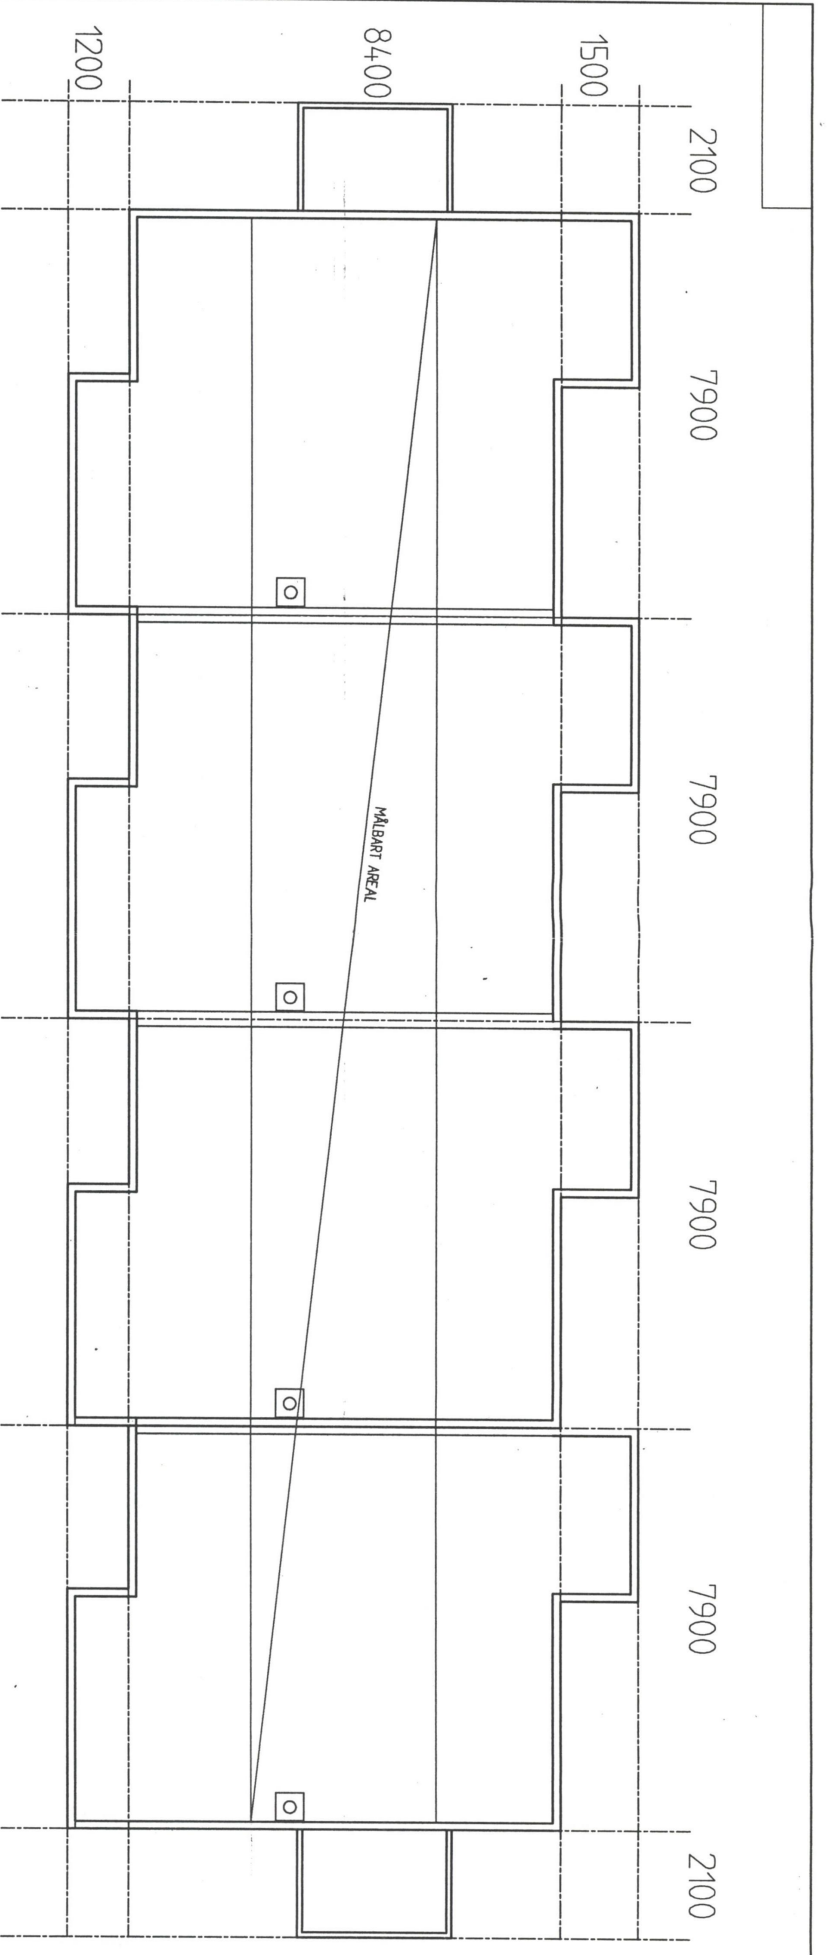
Livsleppboliger Angeltveit	Dato 08.09.98	Målestokk: 1:100
Boligutbygging Sotra A/S	Ark. R Eide	Plan
Landro 5363 AGOTNES
