Storvollvegen 130

Pen og velholdt hytte med idyllisk og skjermet beliggenhet | Fantastiske sol- og utsiktsforhold | Innlagt strøm

Bruksareal	82 m ²
BRA-i	70 m ²
BRA-e	12 m ²
TBA	45 m ²
Soverom	3
Boligtype	Hytte
Eieform	Eier
Tomteareal	1 002 m ²
Byggeår	1975

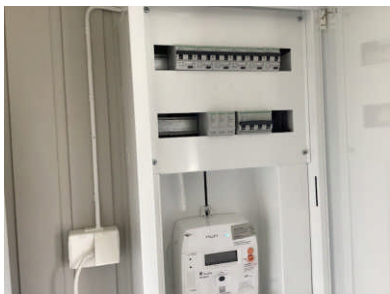
Bilde av sikringskap

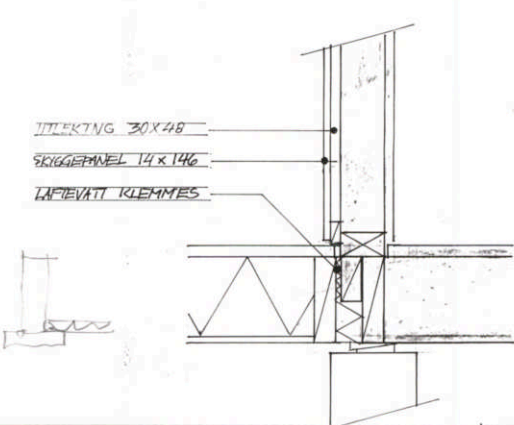
tegning	DETALJEN 171	status	M 1:10
prosjekt	TILBYGG 111 11111	nr.	04
byggested	TYDAL - TRØSÅN / ØSTRE - G.M.F. 18° DAN. - 1041 19	dat.	15.03.13
tiltaksøver	LJORN JOHNSEN
