# Kirkeveien 13A 7500 STJØRDAL

## Tilstandsrapport Eierskifte

Boligtype: 4-mannsbolig med 3 leiligheter og hybel.

Byggeår: 1912

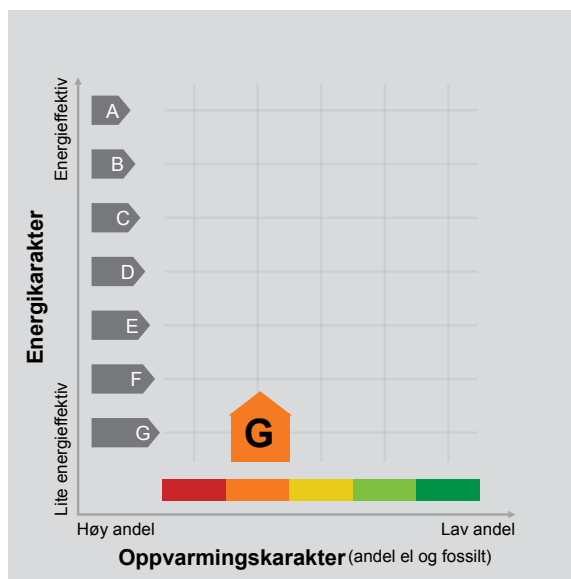
**Energimerket** angir boligens energistandard. Energimerket består av en energikarakter og en oppvarmingskarakter, se i figuren. Energimerket symboliseres med et hus, hvor fargen viser oppvarmingskarakter, og bokstaven viser energikarakter.

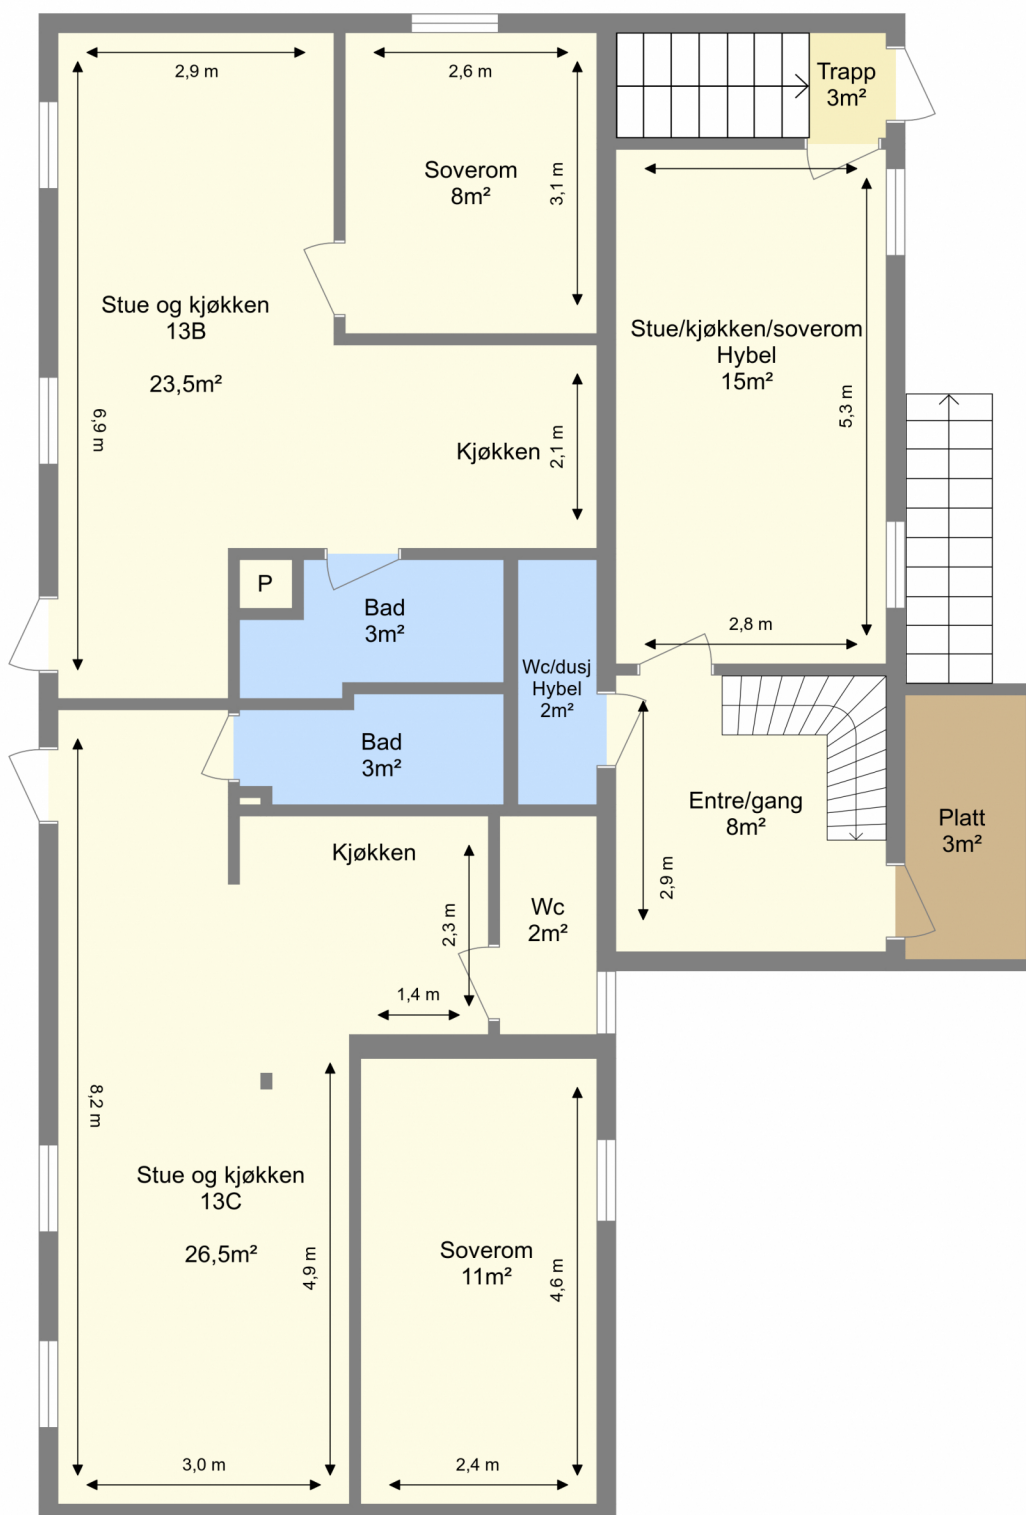
## 1. Etasje

Bruksarealet inkluderer innvendige vegger og er større enn summen av rommenes gulvareal.  
Planskissen er en illustrasjon over rominndelingen, og er ikke i målestokk. Mindre avvik kan forekomme.

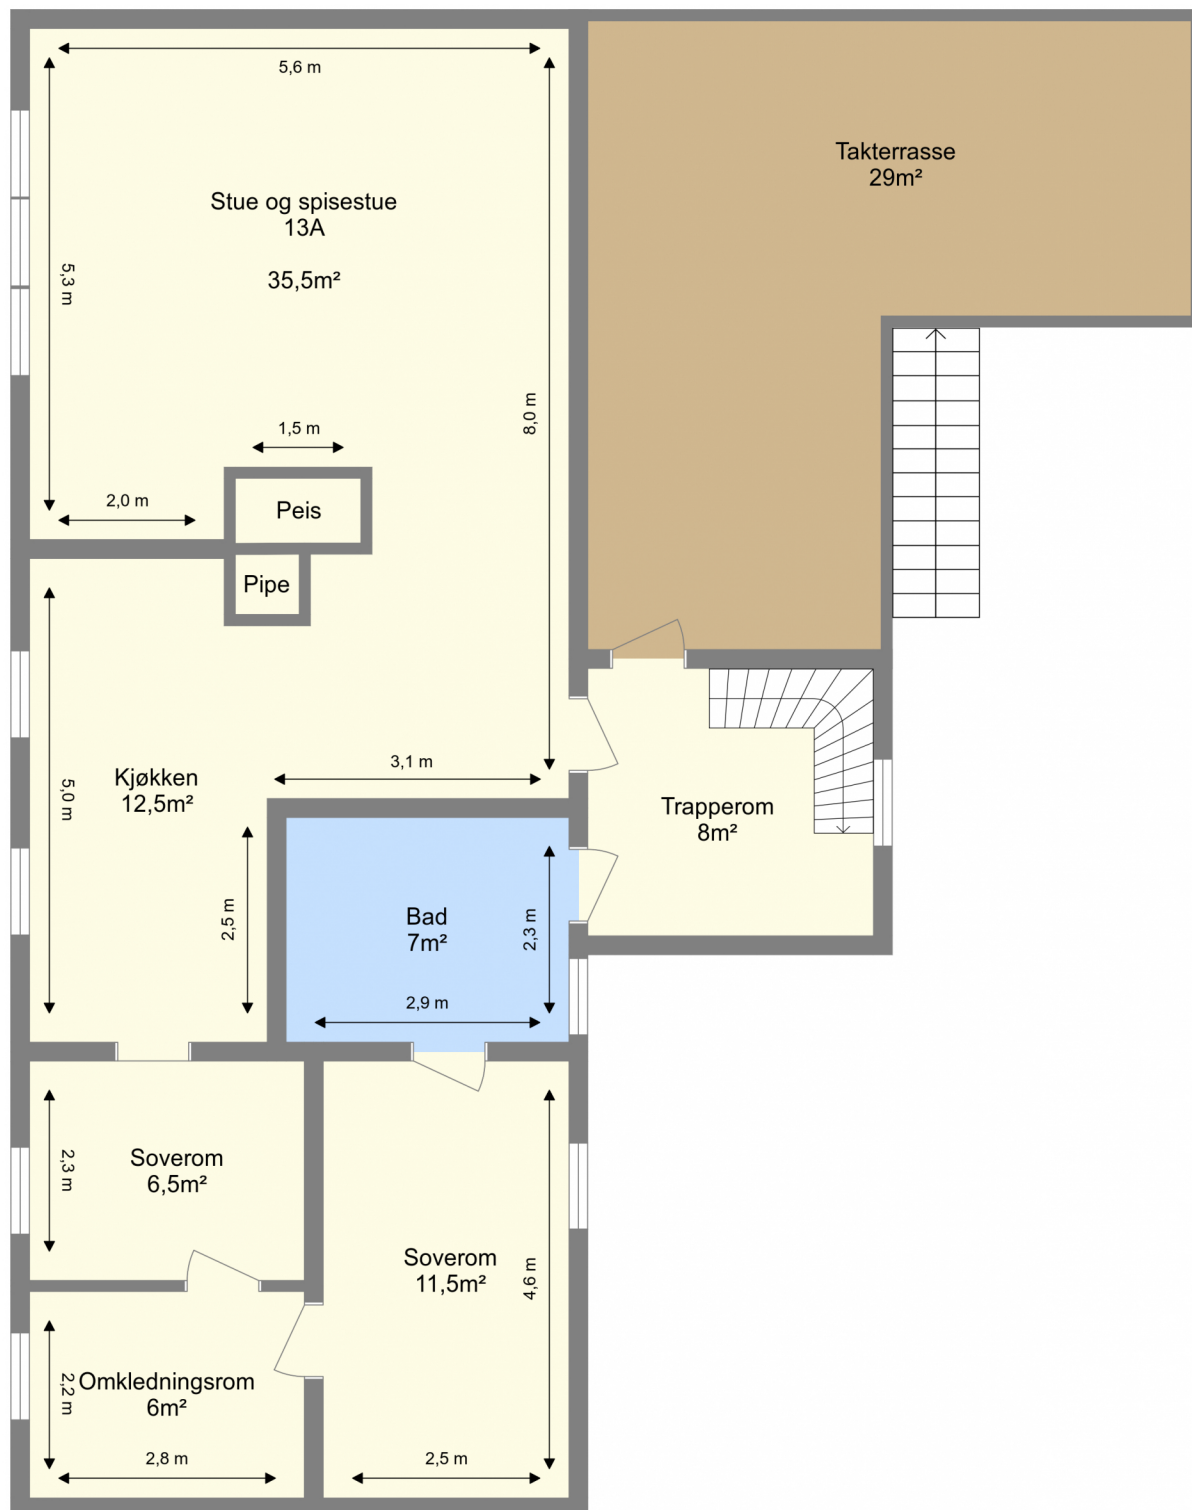
## 2. Etasje

Bruksarealet inkluderer innvendige vegger og er større enn summen av rommenes gulvareal.  
Planskissen er en illustrasjon over rominndelingen, og er ikke i målestokk. Mindre avvik kan forekomme.

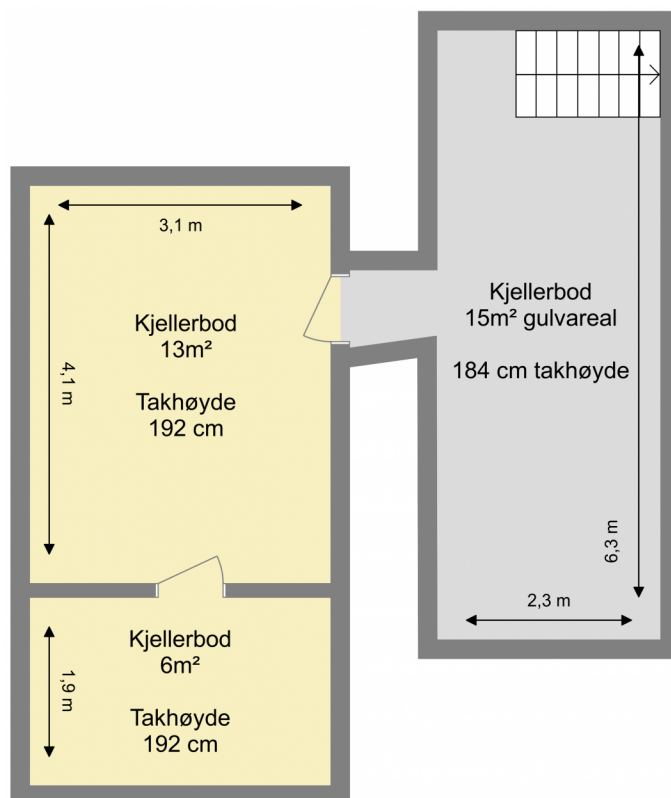
## Kjeller

Bruksarealet inkluderer innvendige vegger og er større enn summen av rommenes gulvareal.  
Planskissen er en illustrasjon over rominndelingen, og er ikke i målestokk. Mindre avvik kan forekomme.

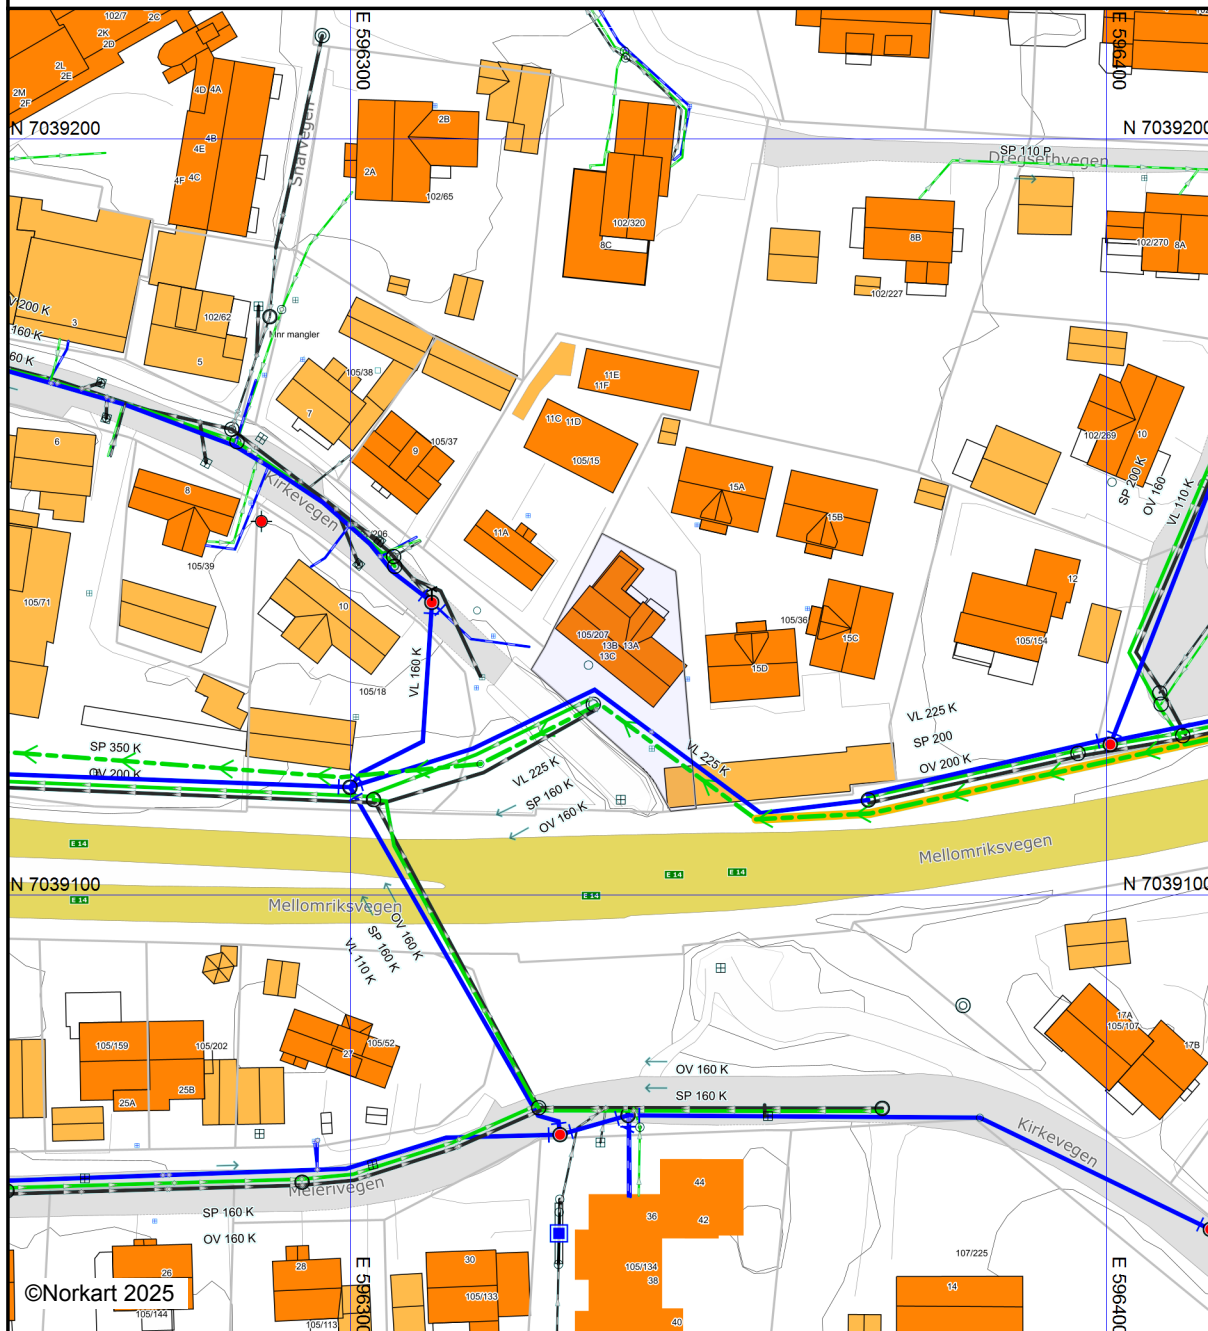
Kartet viser kommunale ledningstraseer (vann og avløp) der dette finnes. Private stikkledninger tegnes der disse er registrert. Informasjon hentes fra kommunens digitale ledningskartverk.

Det tas forbehold om at det kan forekomme feil, mangler eller avvik i kartet. Spesielt gjelder dette usikre eiendomsgrenser. VA-ledninger kan være tegnet parallellforsjøvet og mange private ledninger mangler i kartet. Dette kartet kan ikke brukes som erstatning for situasjonskart i byggesaker.
