# ENERGIATTEST

| Adresse | Kirkevegen 13A |

Rapportdato: 7.11.2025 (Gyldig til 7.11.2026)

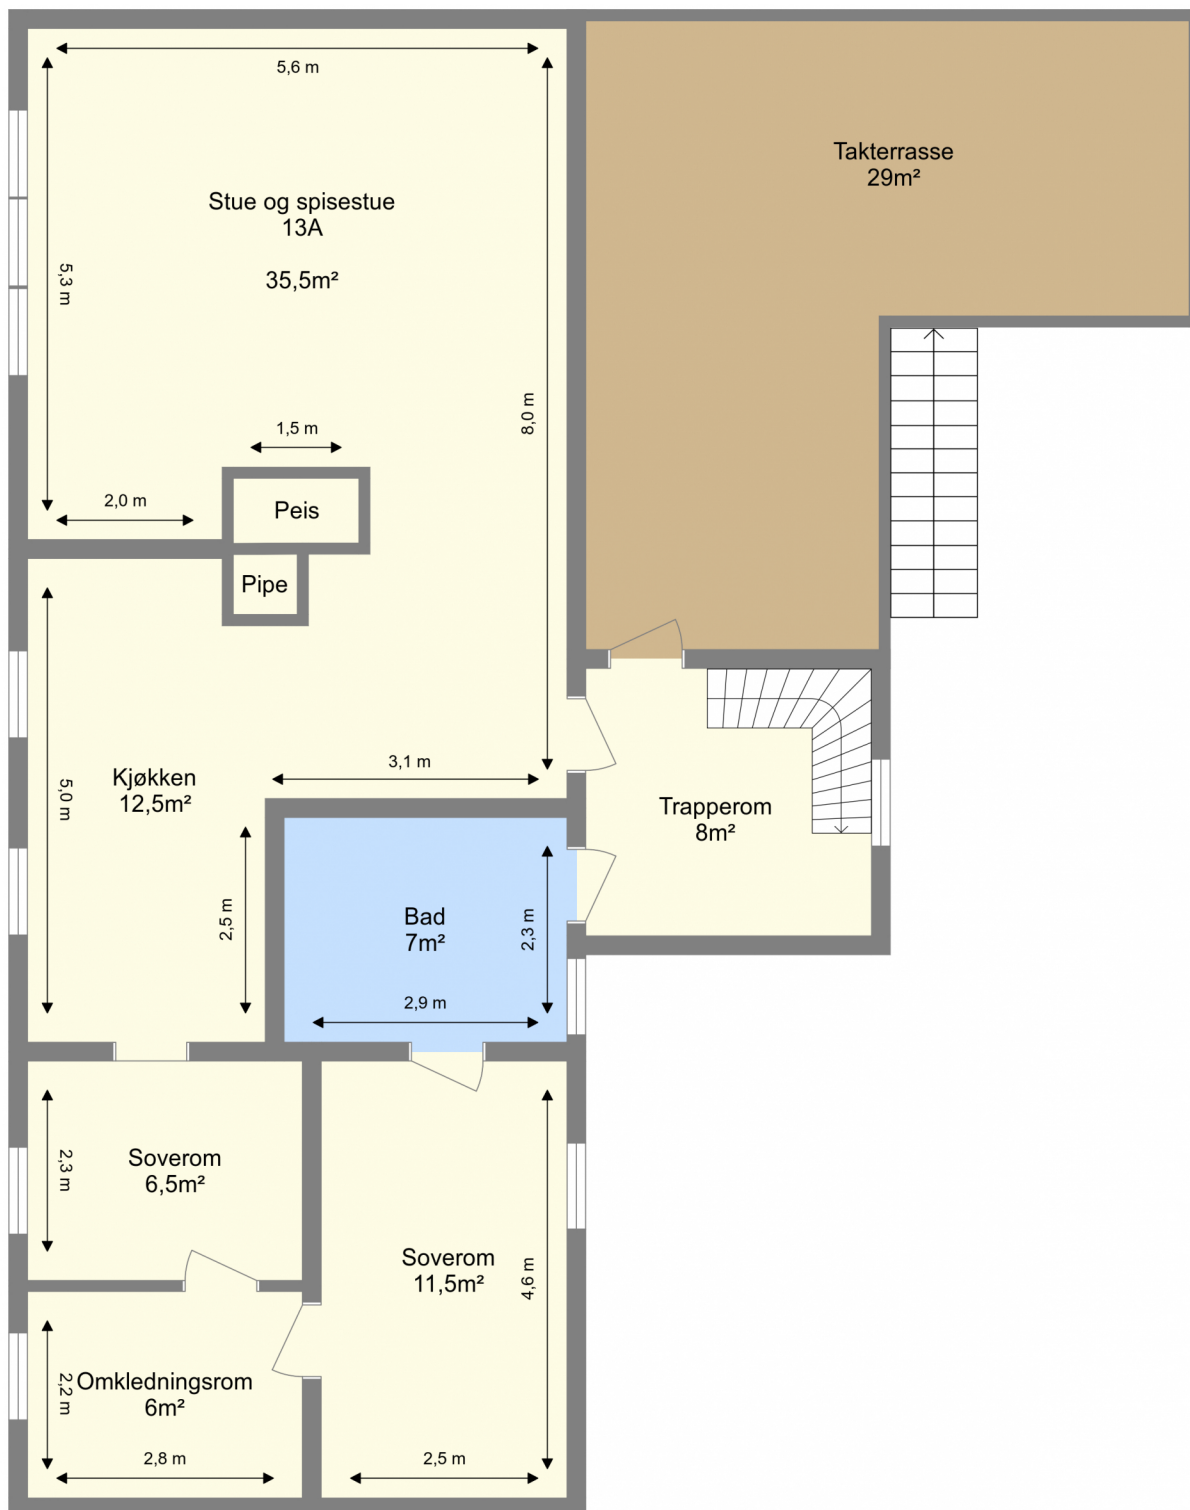
## 2. Etasje

Bruksarealet inkluderer innvendige vegger og er større enn summen av rommenes gulvareal.  
Planskissen er en illustrasjon over rominndelingen, og er ikke i målestokk. Mindre avvik kan forekomme.

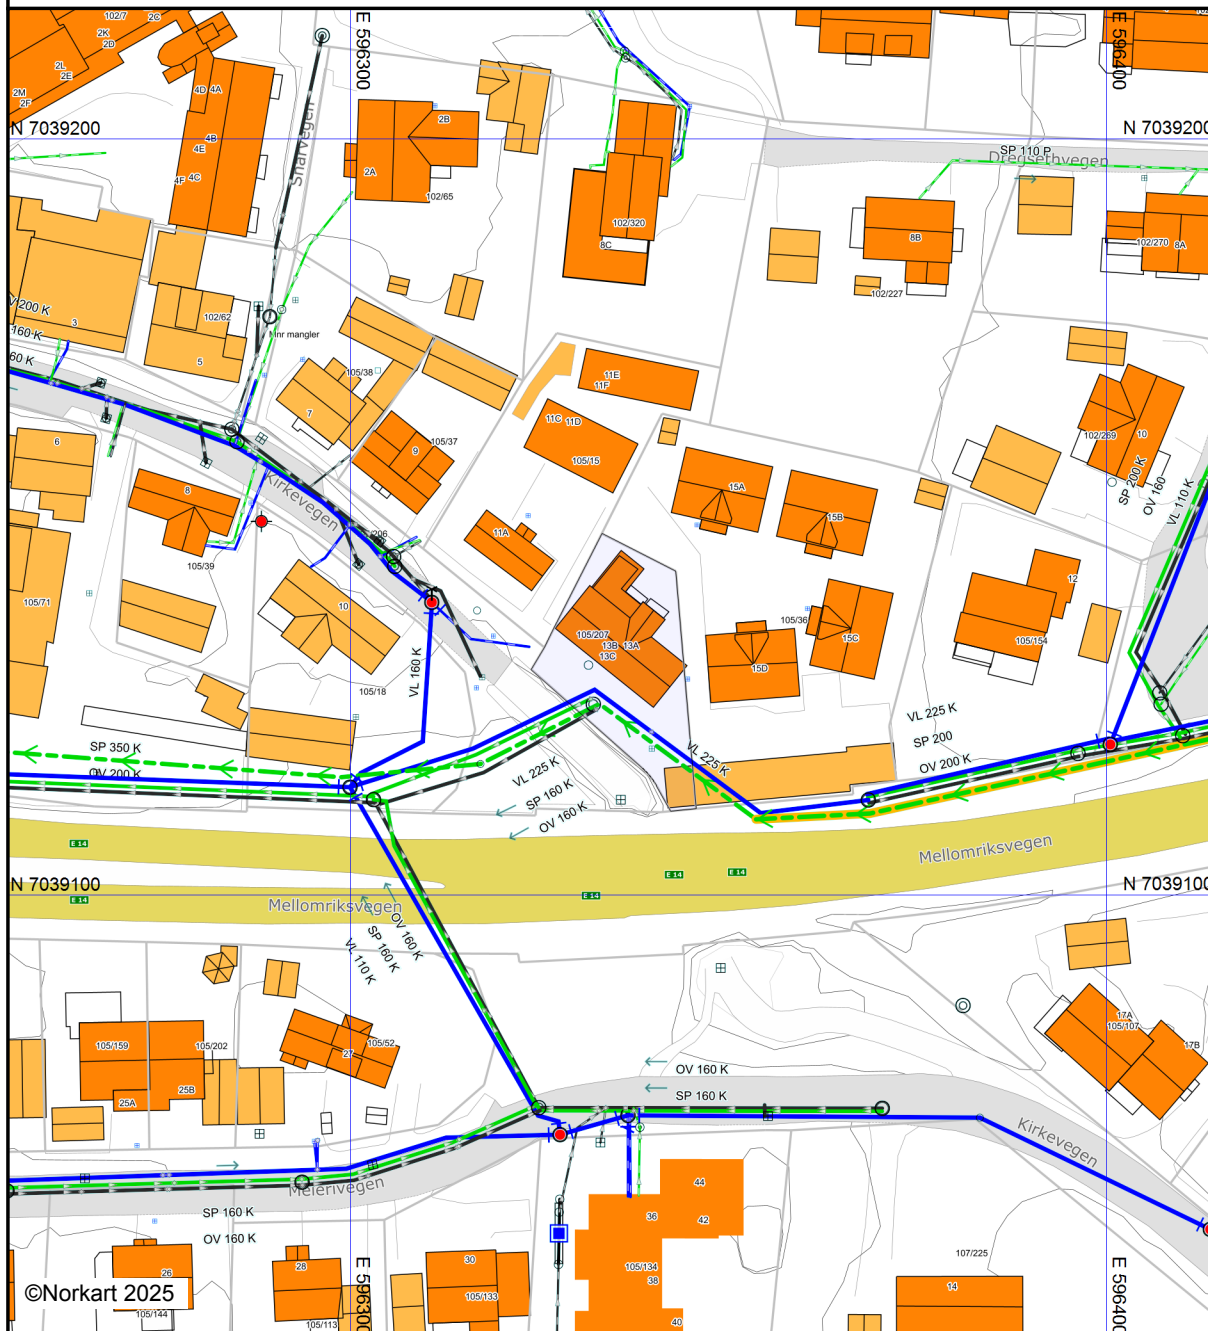
Kartet viser kommunale ledningstraseer (vann og avløp) der dette finnes. Private stikkledninger tegnes der disse er registrert. Informasjon hentes fra kommunens digitale ledningskartverk.

Det tas forbehold om at det kan forekomme feil, mangler eller avvik i kartet. Spesielt gjelder dette usikre eiendomsgrenser. VA-ledninger kan være tegnet parallellforsjøvet og mange private ledninger mangler i kartet. Dette kartet kan ikke brukes som erstatning for situasjonskart i byggesaker.
