# Egenerklæring

Gjøas gate 7, 4016 STAVANGER

# gnr. 57, bnr. 488

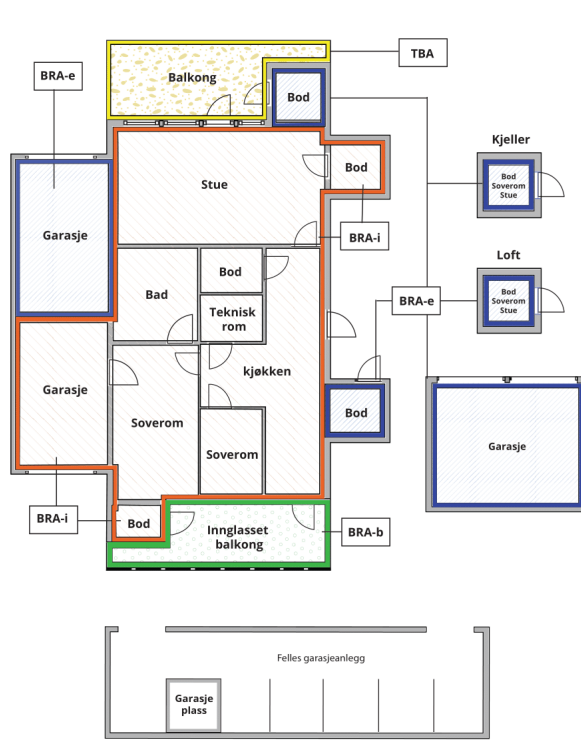
$$\text{BRA} = \text{BRA-i} + \text{BRA-e} + \text{BRA-b}$$

Bruksarealet for bygningen er bruttoarealet minus arealet som optas av yttervegger.

Internt bruksareal (BRA-i)	Arealet innenfor boenheten(e)
Eksternt bruksareal (BRA-e)	Arealet av alle rom utenfor boenheten(e) og som tilhører denne, slik som for eksempel boden
Innglasset balkong mv (BRA-b)	Arealet av innglasset balkong, veranda eller altan når denne er tilknyttet boenheten(e)
Terrasse- og balkongareal (TBA)	Arealet av terrasser, åpne balkonger og åpen altan tilknyttet boenheten(e)

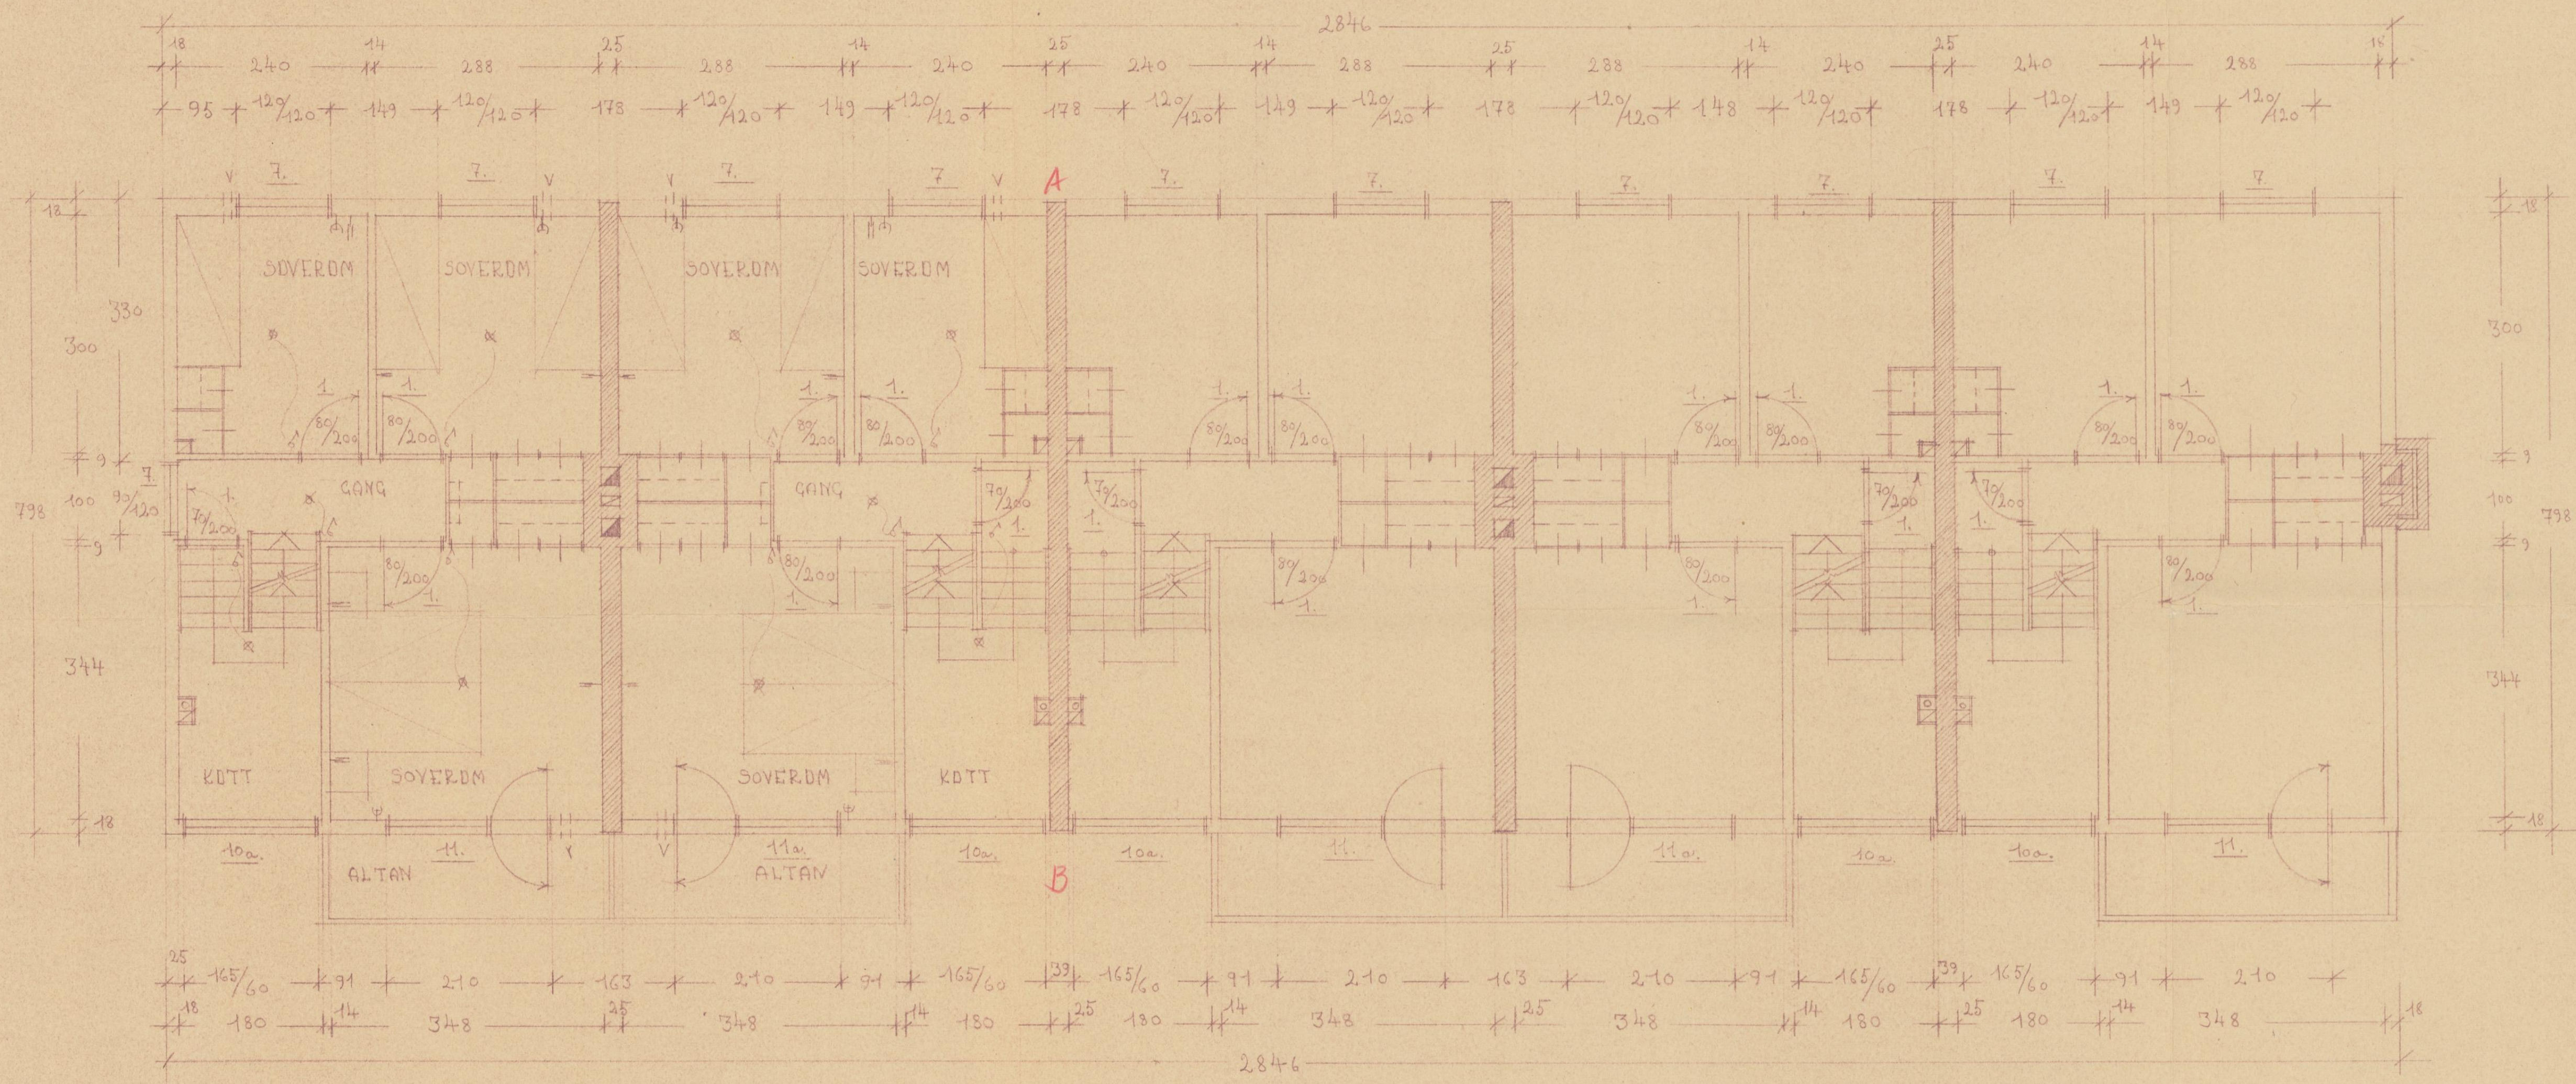
PLAN AV 2<sup>ND</sup> ETASJE

JAN CHRISTENSEN & FINN KROGH ARKITEKTER M.N.A.L.	
STAVANGER 4/8 1955	
1/50	
STAVANGER SELVBYGGERLAG, GATE 830, 1-9	
5-MANNSBOLIG, TYPE 2	
REG. NR.:	T. AEL.:

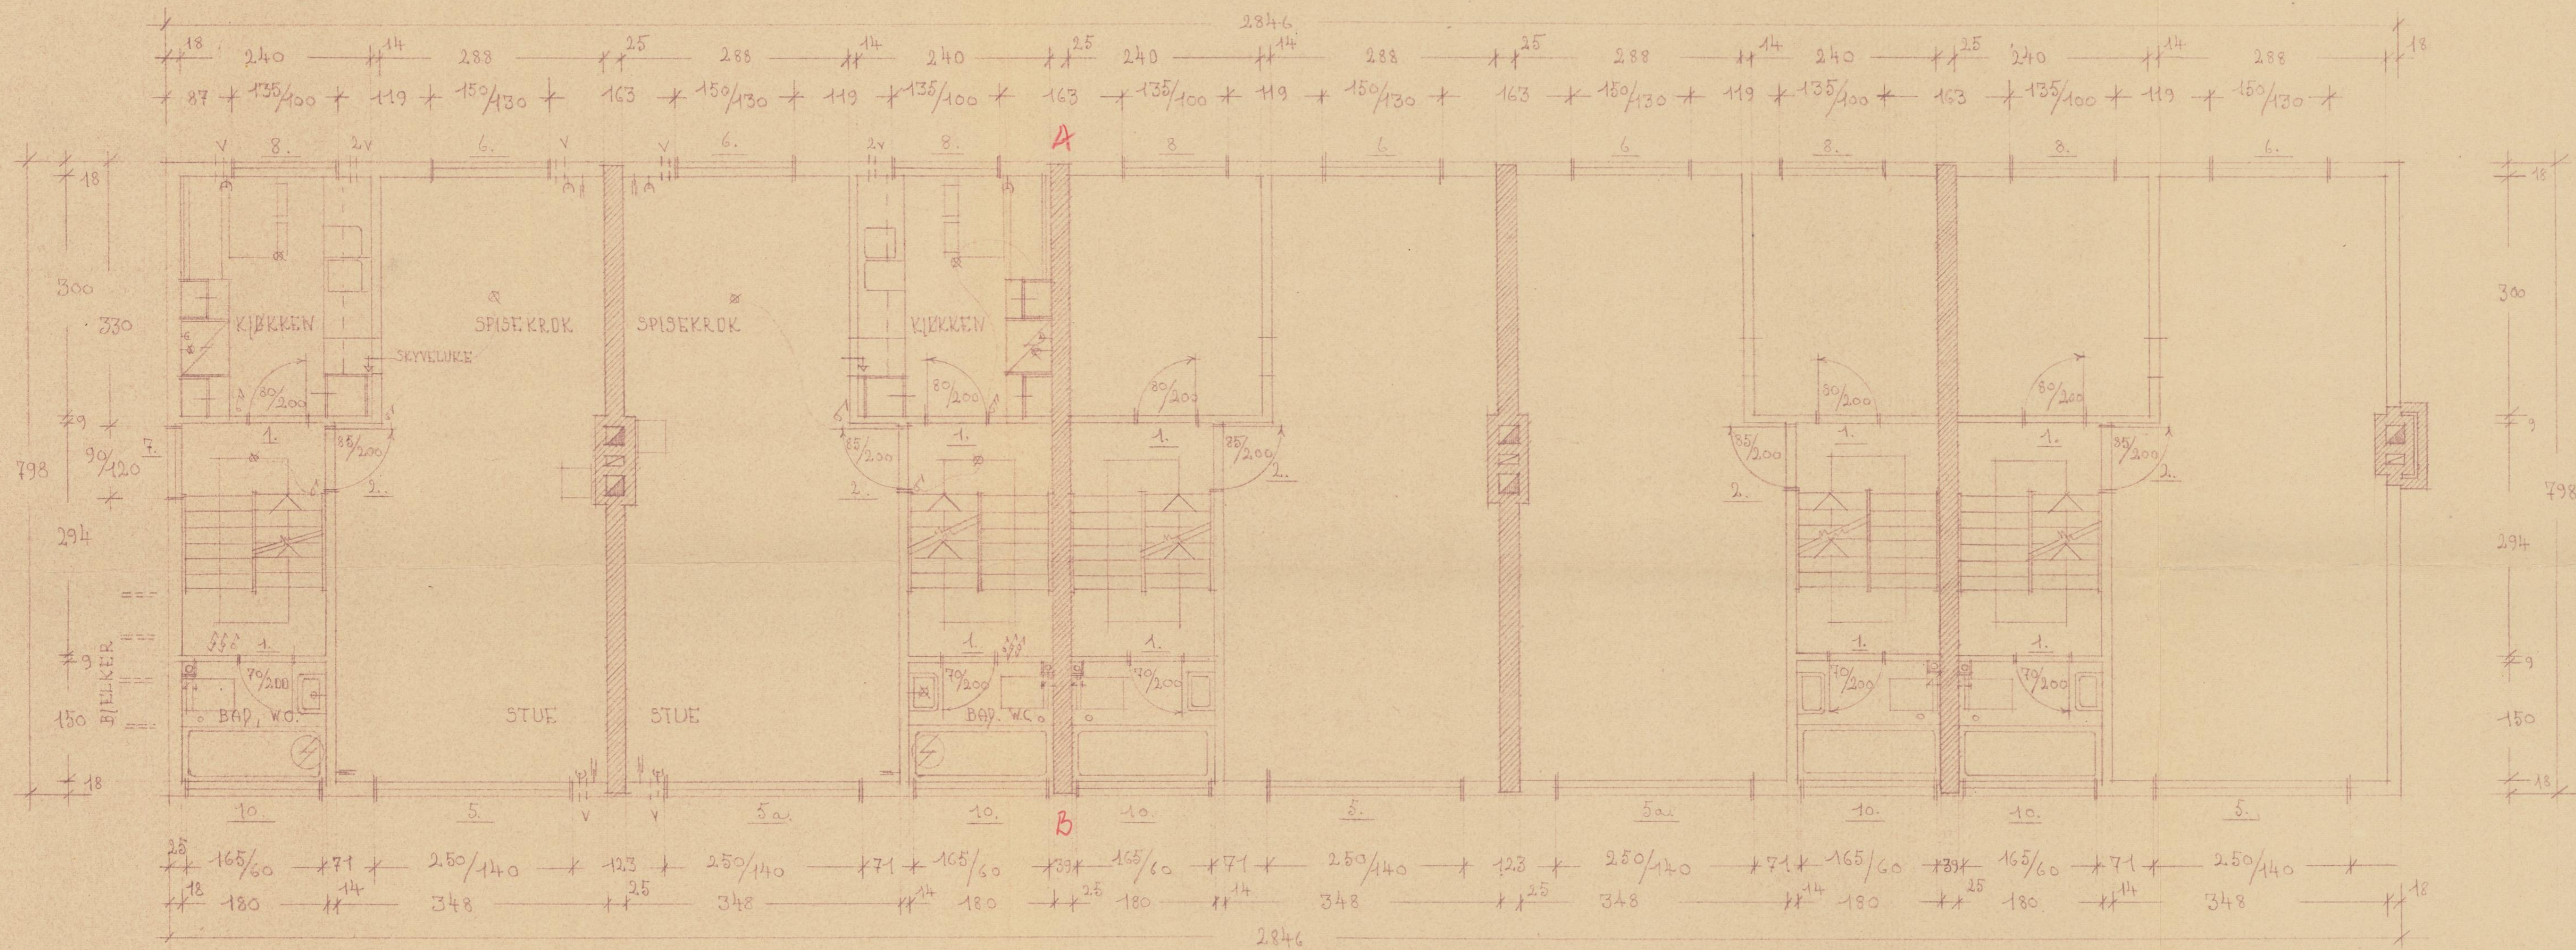
PLAN AV 1STE ETASJE

IAN OUFUNDEN & ANN KROGH ARKITEKTER M.N.A.L.	
STAVANGER, 4/8 1955	
MAL 1/50	
STAVANGER SELVBYGGERLAG, GATE 830, 7-9	
5-MANNSBOLIG TYPE P	
TEGNING NR.:	TRACÉ: K

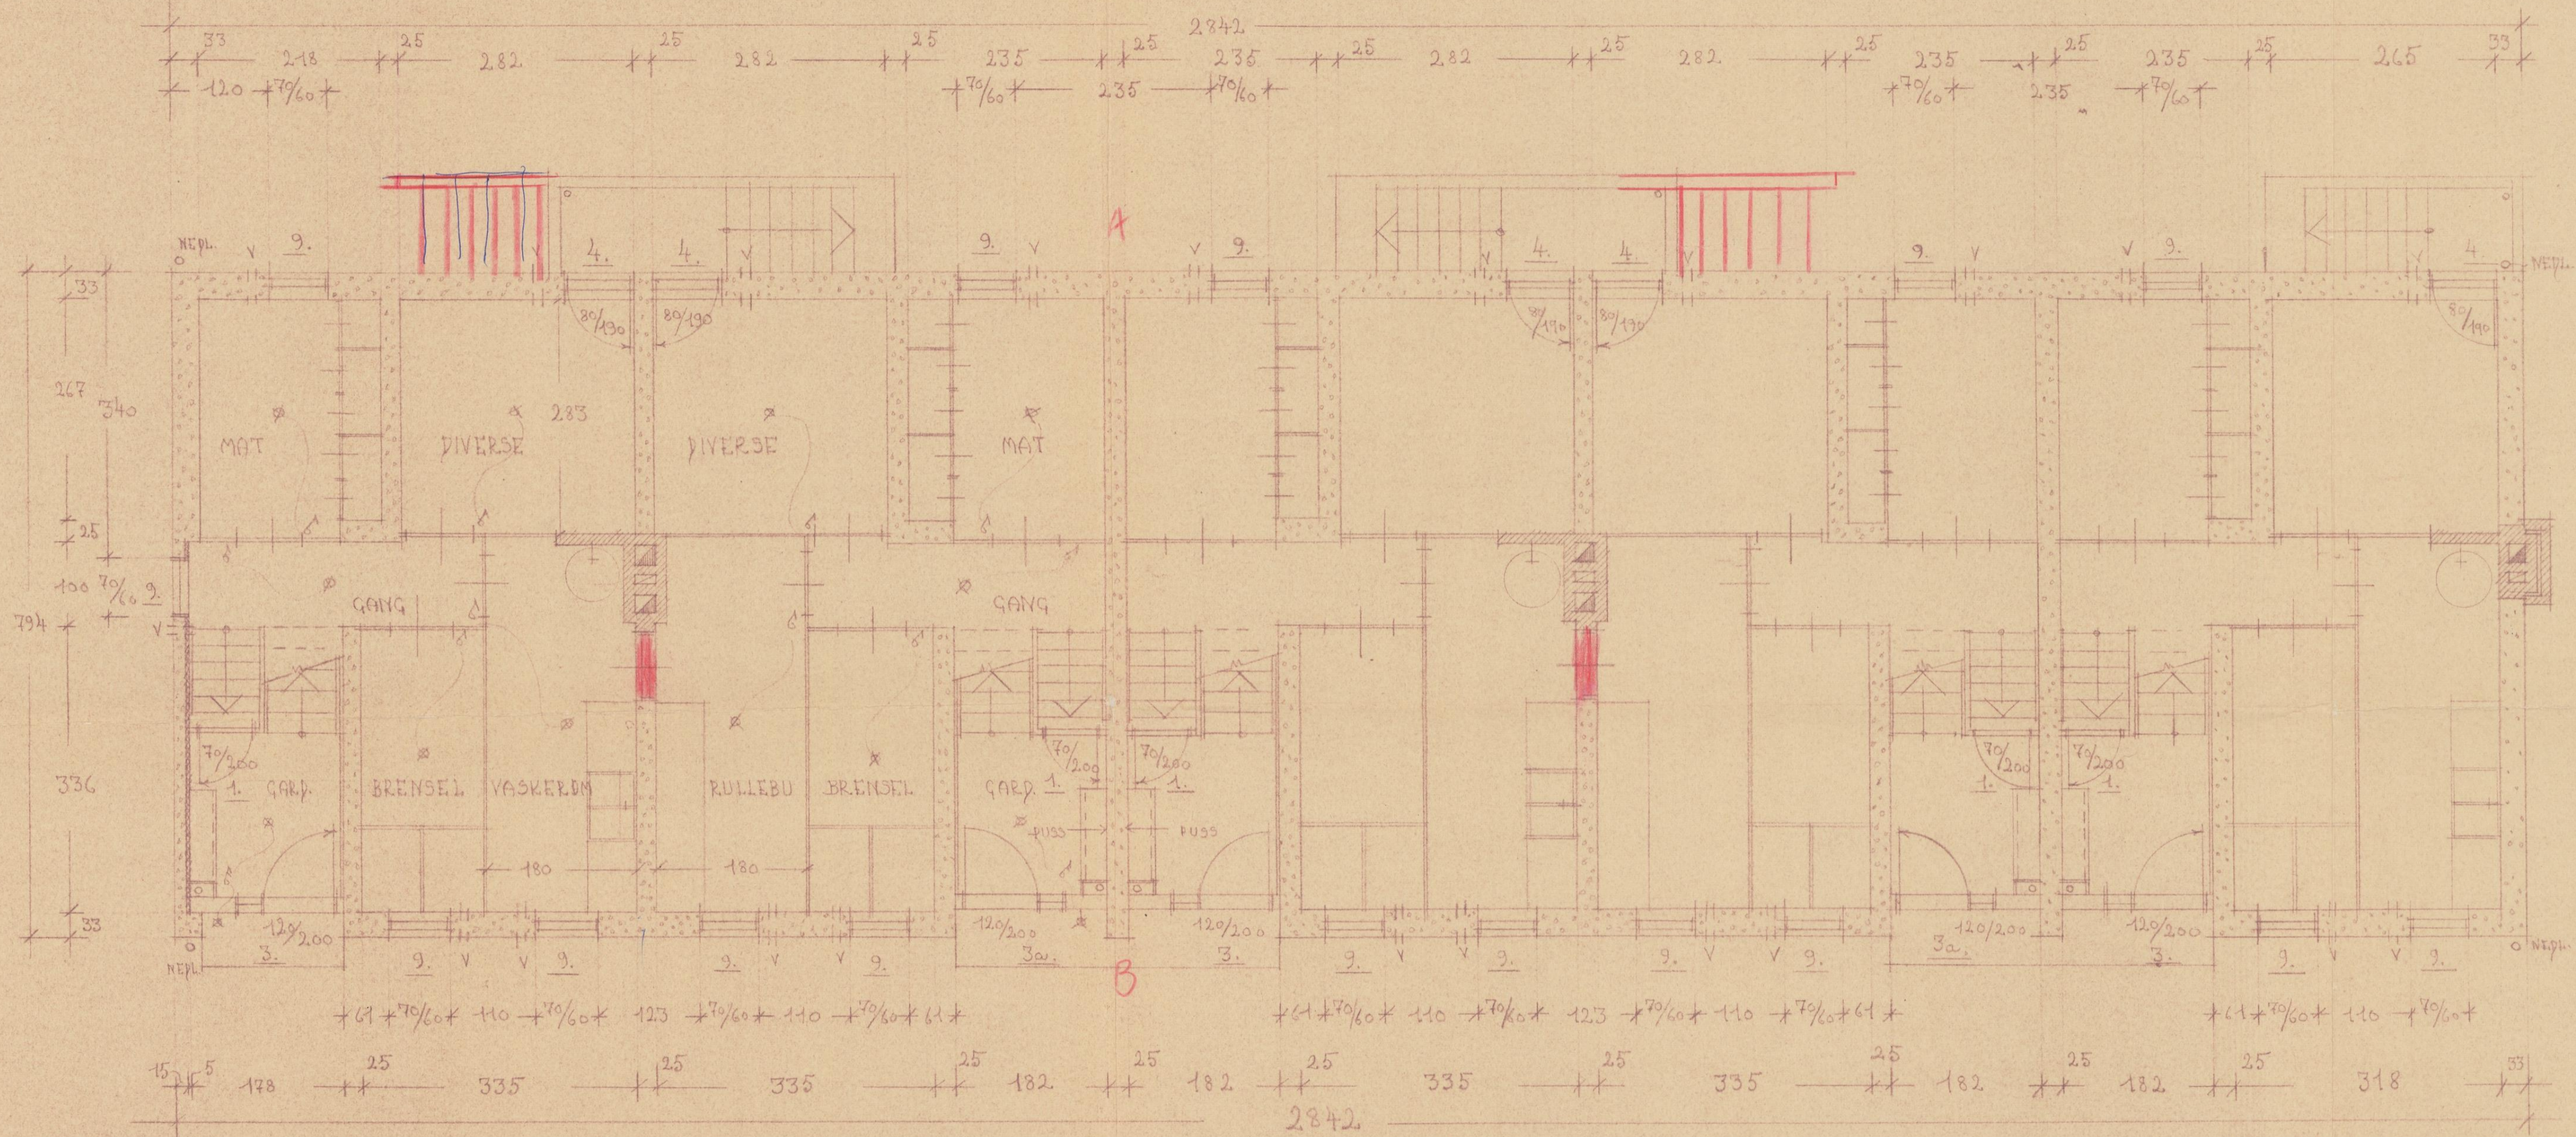
PLAN AV KJELLER

JAN OSMUNDSEN & FINN KROGH ARKITEKTER K.M.A.L.	
STAVANGER, 4/3 1955	
MÅL: 1/50	
STAVANGER SELVBYGGERLAG, GATE 830, 19	
5-MANNSBOLIG, TYPE P	
TEKNIK: ...

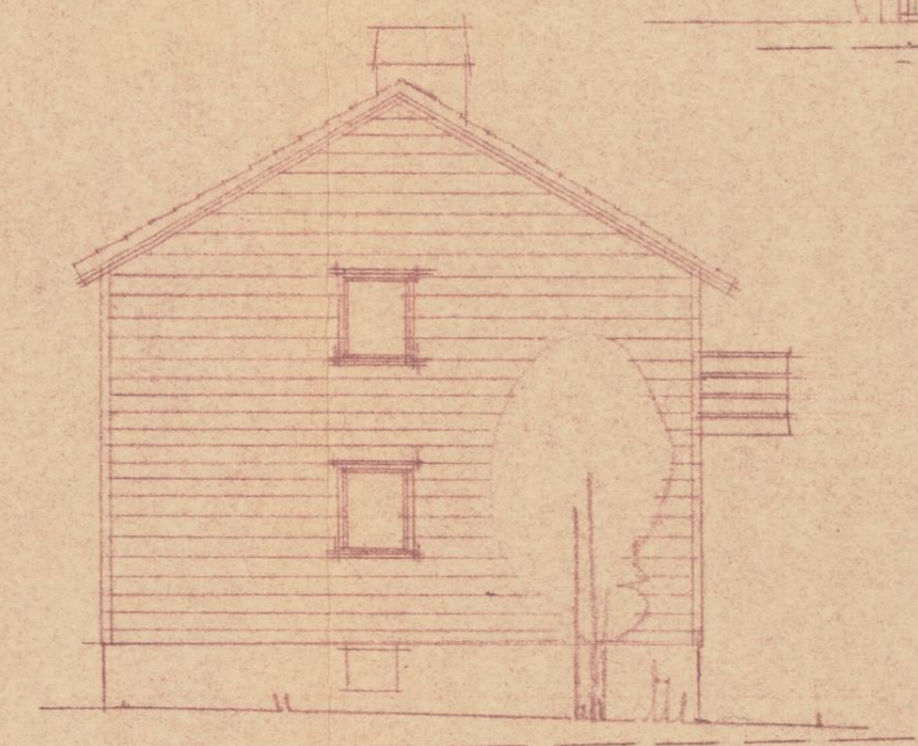
KORTFASADE

IAN OSMUNDSEN & FINN KROGH ARKITEKTER M.M.A.L.	
STAVANGER, 4/8 1955	
MÅL: 1/100	
STAVANGER SELVBYGGERLAG, GATE 150, 1-7	
5-MANNSBOLIG, TYPE 2	
TEGNING NR.:	TRACÉ: K
