# ENERGIATTEST

| Adresse | Flintvegen 14 |
| Merkenummer | Energiattest-2025-184309 |

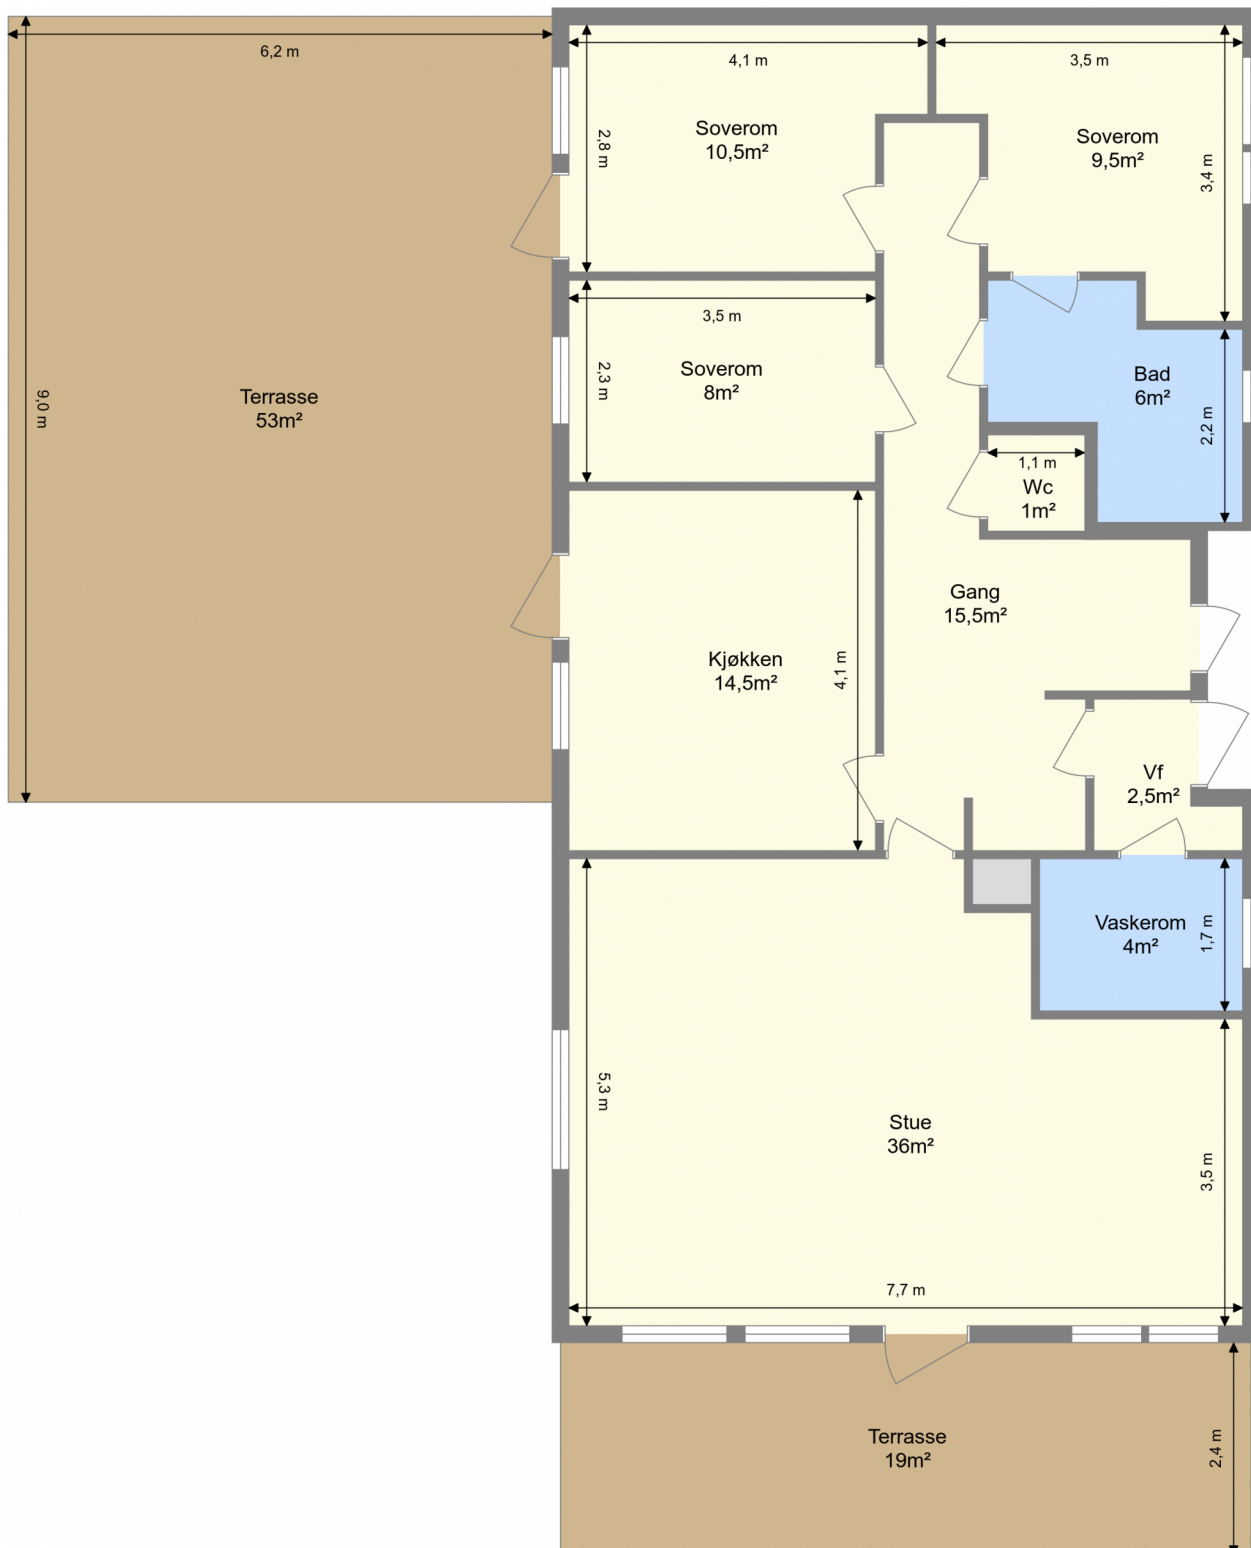
## 1. Etasje

Bruksarealet inkluderer innvendige vegger og er større enn summen av rommenes gulvareal.

Planskissen er en illustrasjon over rominndelingen, og er ikke i målestokk. Mindre avvik kan forekomme.

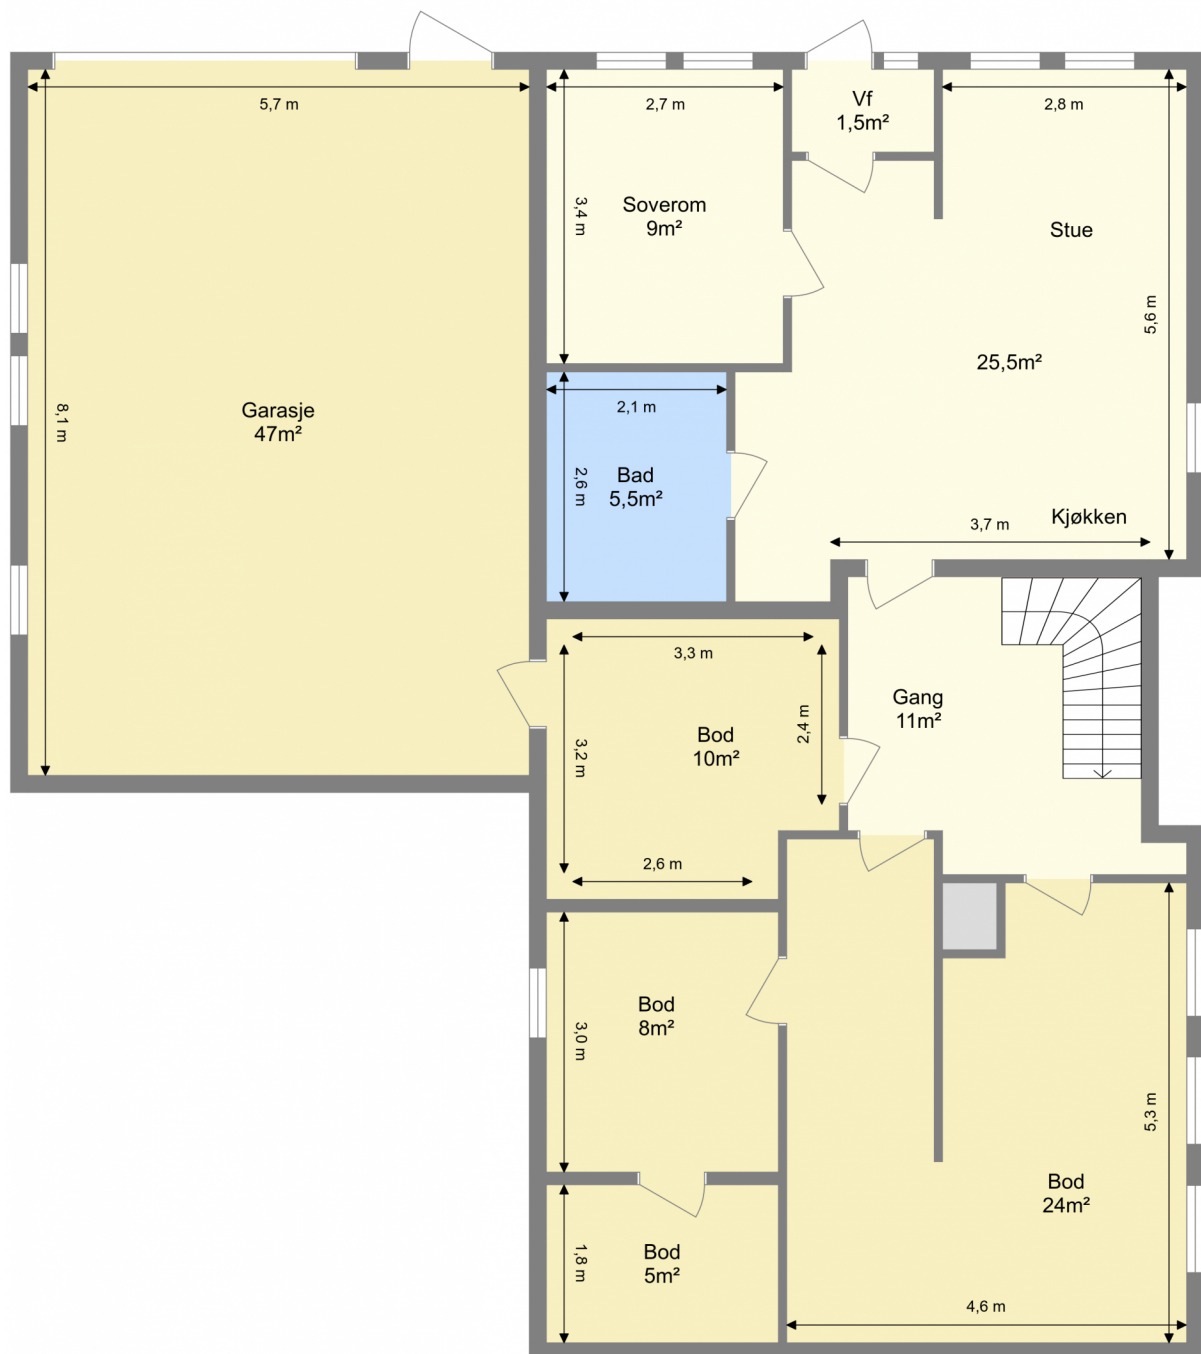
## Sokkel

Bruksarealet inkluderer innvendige vegger og er større enn summen av rommenes gulvareal.  
Planskissen er en illustrasjon over rominndelingen, og er ikke i målestokk. Mindre avvik kan forekomme.
