# Egenerklæring

Vinjevegen 2210, 3893 VINJESVINGEN

# Tilstandsrapport

## ENE BOLIG

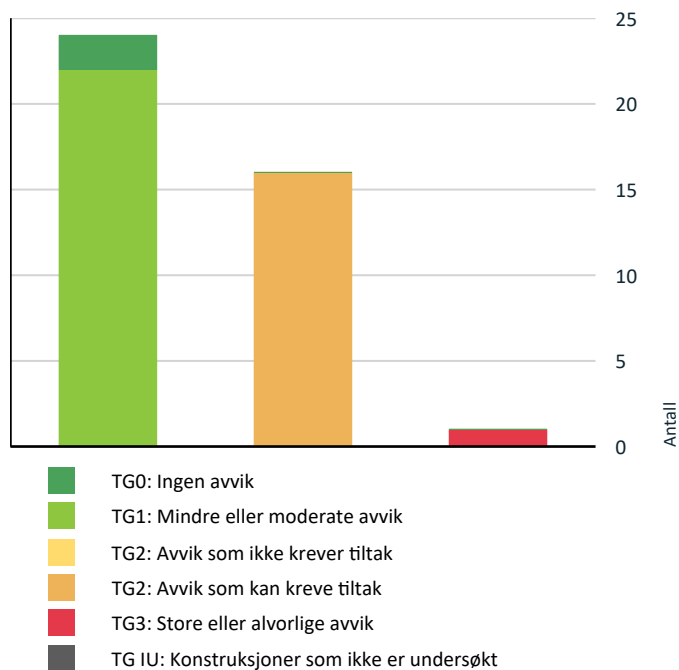
## Fordeling av tilstandsgrader

Vil du vite mer om tilstandsgrader? Se side 4.

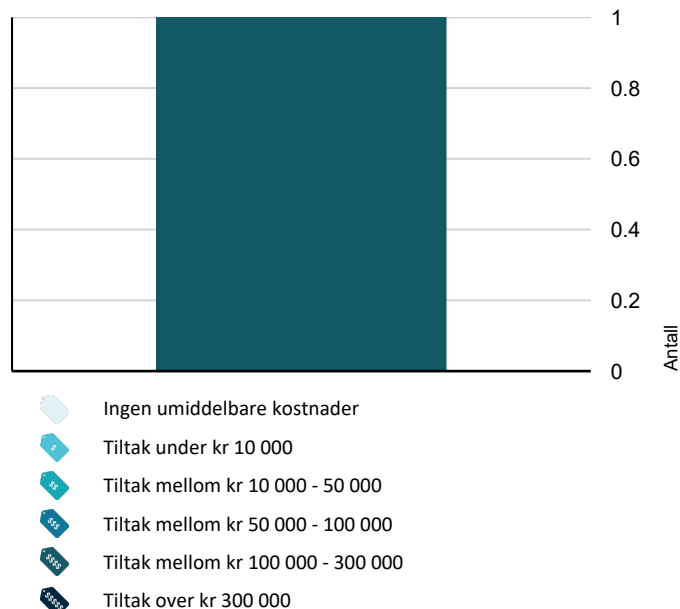
## Anslag på utbedringskostnad

Hva det vil koste å utbedre rom eller bygningsdeler, er et forsiktig anslag basert på nåværende kvalitet, registrert avvik og angitte tiltak i rapporten. Anslaget er gitt på generelt grunnlag og må ikke forveksles med et pristilbud fra en håndverker. Det kan foreligge avvik og tiltak som ikke kommer frem av rapporten. Utbedringskostnad avhenger blant annet av personlige valg av og markedspris på materialer og tjenesteyter.

Hva er anslag på utbedringskostnad? Se side 4.
