Selveier tomannsbolig (horisontaldelt)
Rådalslien 34
5239 Rådal

Boligens tekniske tilstand:

OM EIERSKIFTERAPPORT™

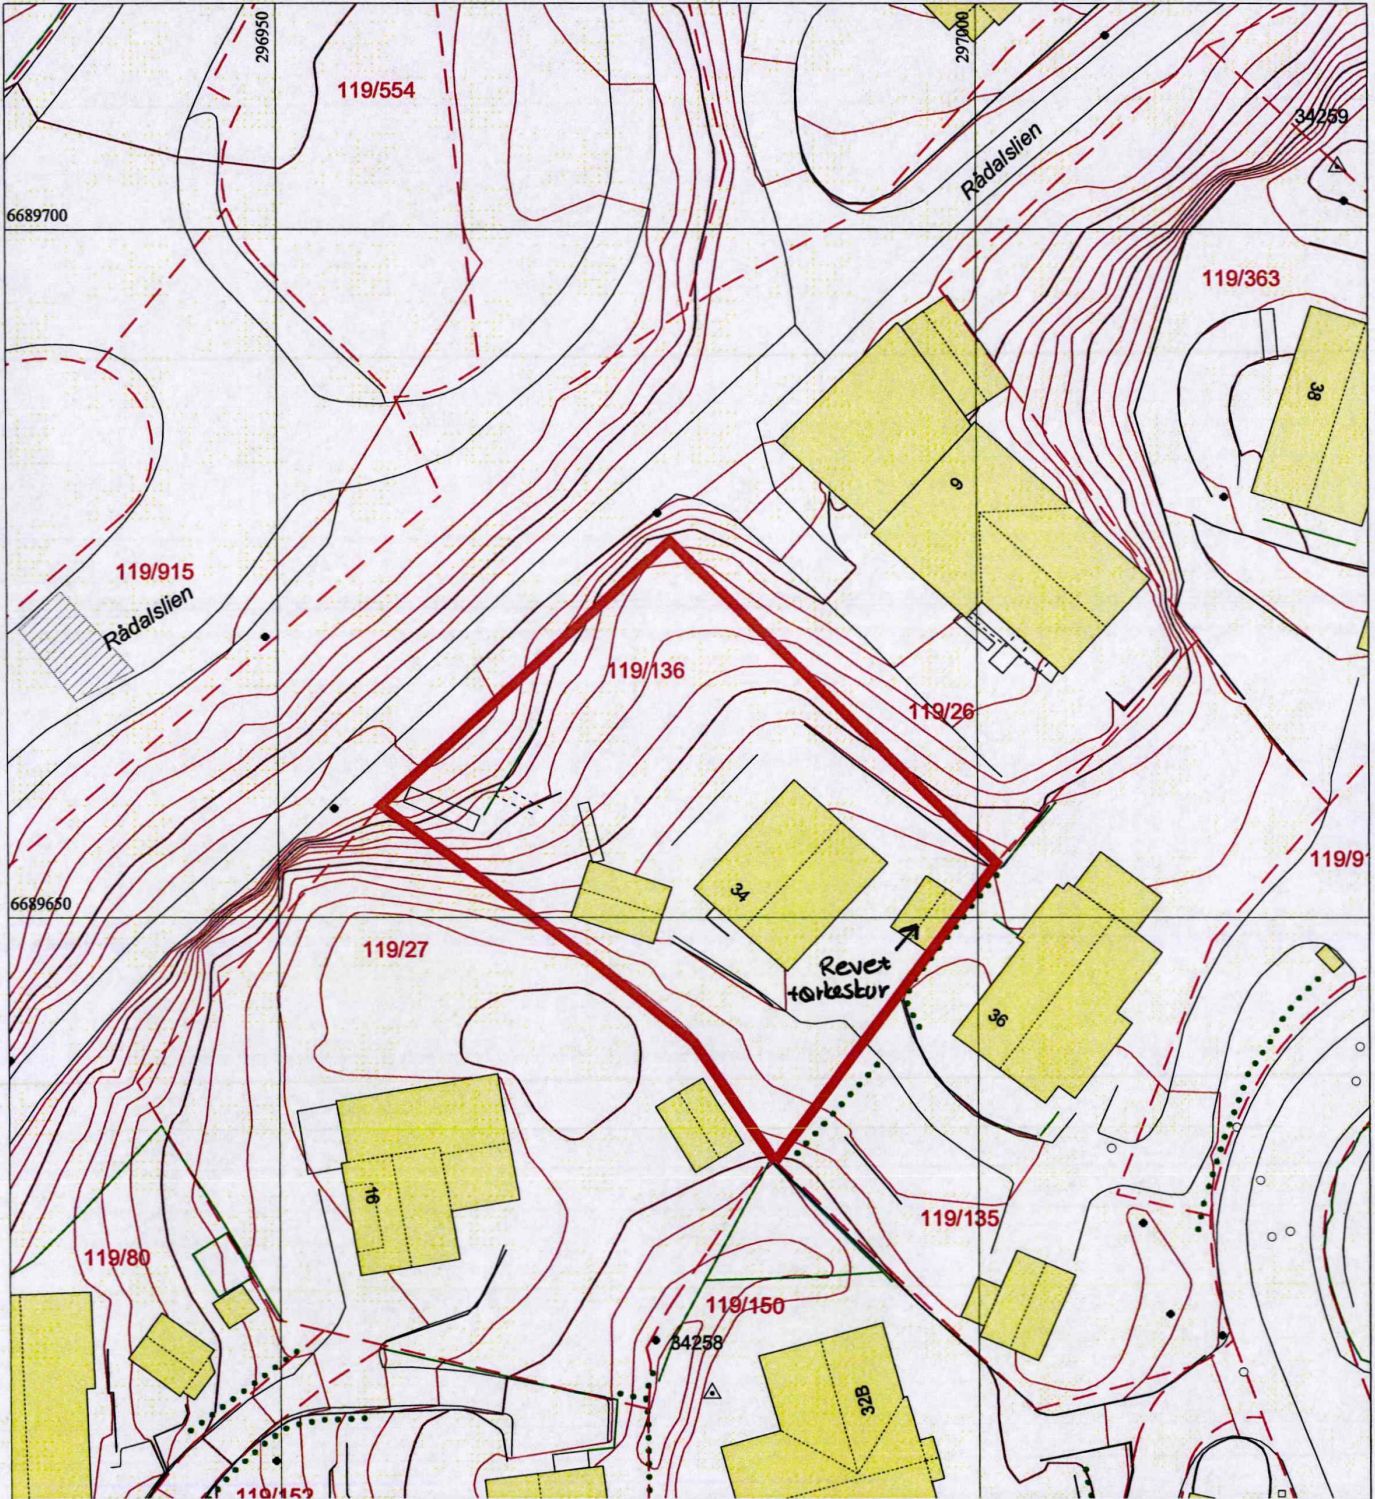
1/7

Byrådsavdeling for byutvikling
 Etat for byggesak og private planer
 Målestokk 1:500
 Dato: 16.02.2016

Gnr/Bnr 119/136
 Adresse: Rådalslien 34

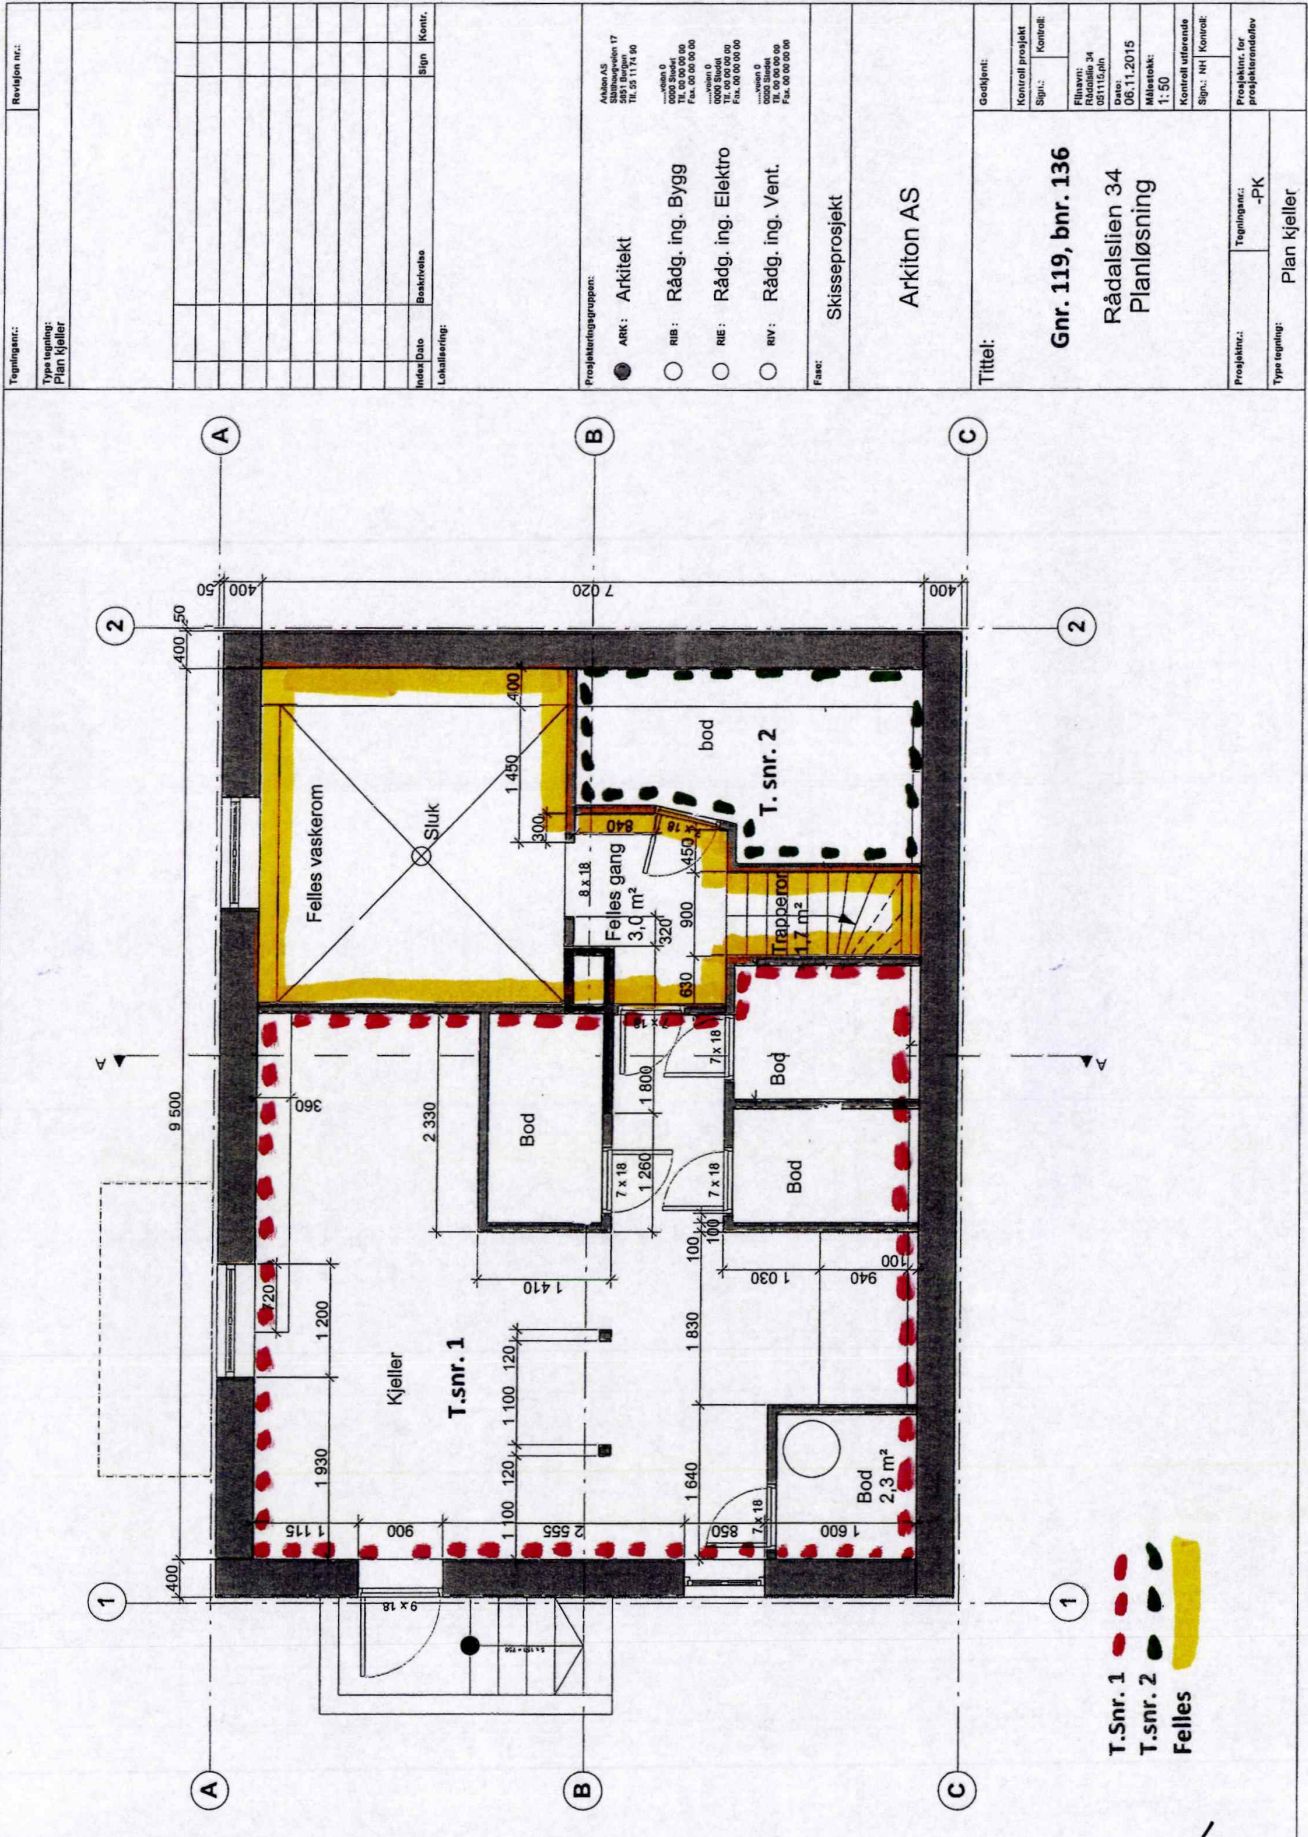
3/7

T.Snr. 1
 T.Snr. 2
 Felles

Revisjon nr.:		Tegningens nr.:	
Type tegning: Plan kjeller		Type tegning: Plan kjeller	
Index	Dato	Beskrivelse	Sign
Lokalisering:			
Prosjektgruppe:			
ARK: Arkitekt			
RIB: Rådg. ing. Bygg			
RIE: Rådg. ing. Elektro			
RIV: Rådg. ing. Vent.			
FAK: Skisseprosjekt			
Arkton AS			
Geografisk:		Grunnlagt:	
Kontroll prosjekt	Slutt:	Kontroll:	
Gnr. 119, bnr. 136			
Rådalslien 34			
Planløsning			
Prosjekt nr.:		Tegning nr.:	
-PK		-PK	
Type tegning:		Plan kjeller

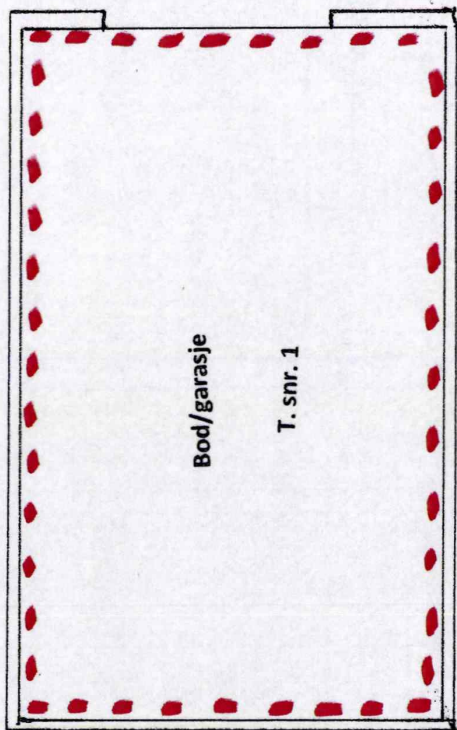
7/7

1:500
Gnr. 119, bnr. 136

T.snr. 1
