Sagabrinken 5

Tilstandsrapport

ENE BOLIG

PLAN 1. ETASJE
 BOLIGAREAL: 85 M²
 LEIEAREAL: 100 M²

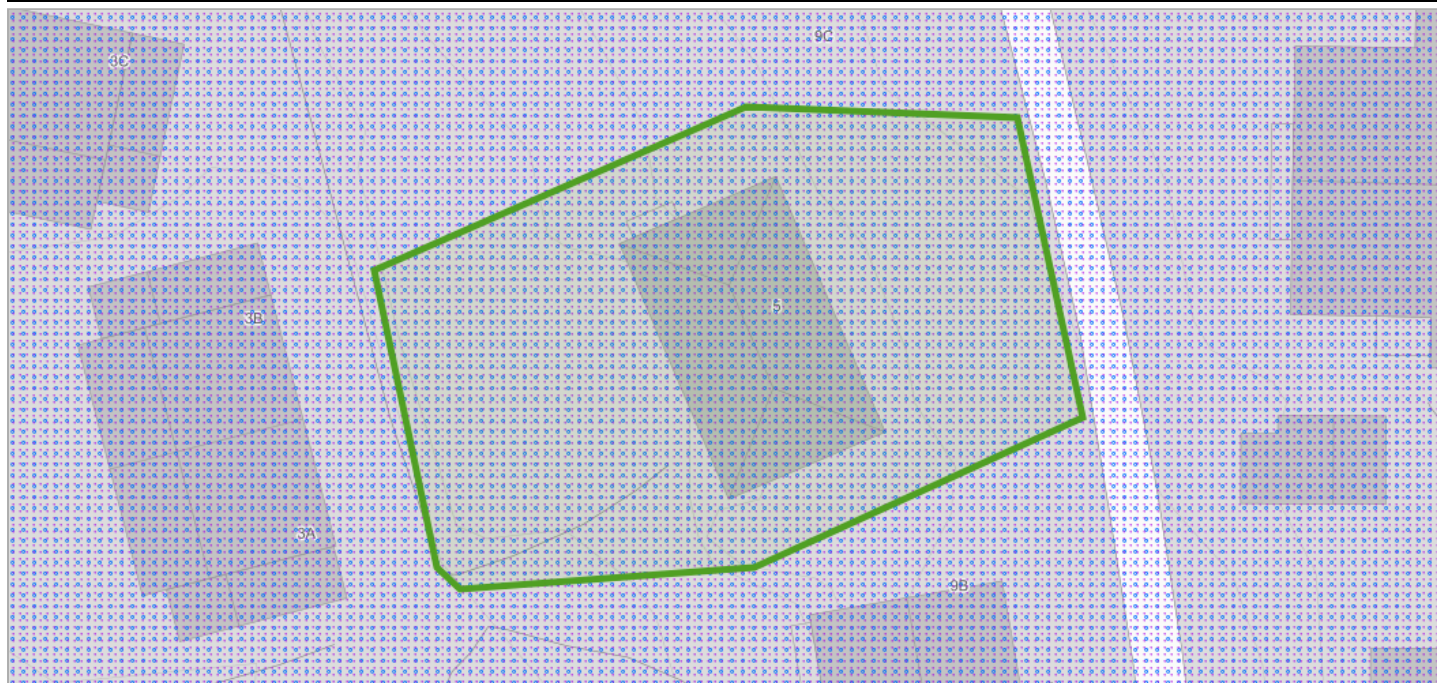
Kartet er et landsdekkende aktsomhetskart for kvikkleireskred som er basert på del 1 i prosedyren gitt i kapittel 3 i NVE veileder 1/2019 Sikkerhet mot kvikkleireskred. Kartet viser områder med mulig sammenhengende marin leire (NGU) og terrengkriterier (høydeforskjeller og stigning) som tilsier at det kan være fare for kvikkleireskred.
