## TILSTANDSRAPPORT

Bygningsteknisk gjennomgang

### NORDRE RINGÅSEN 12, 3512 HØNEFOSS

Enebolig

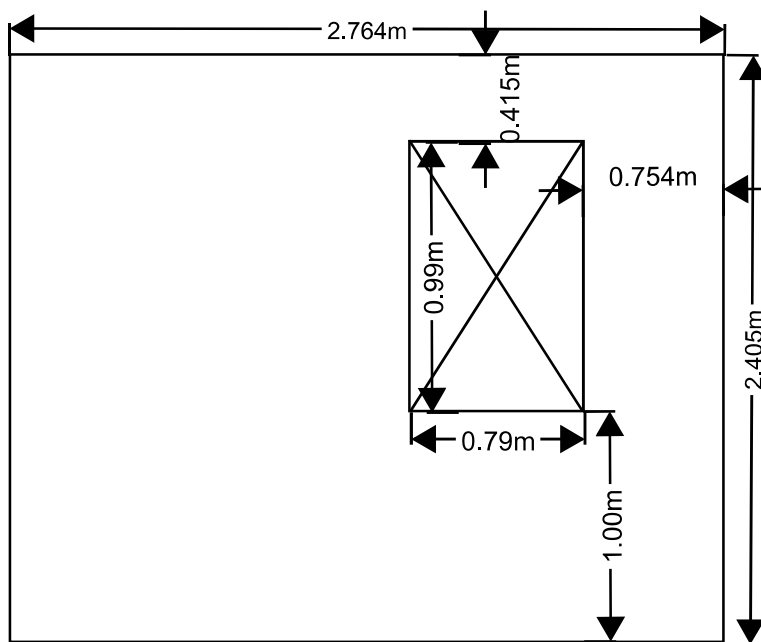
Beskrivelse:

Side D interiør.  
Nytt Oppholdsrom med nytt  
vindu som skal endres fra bod  
til et oppholdsrom i  
underetasje.

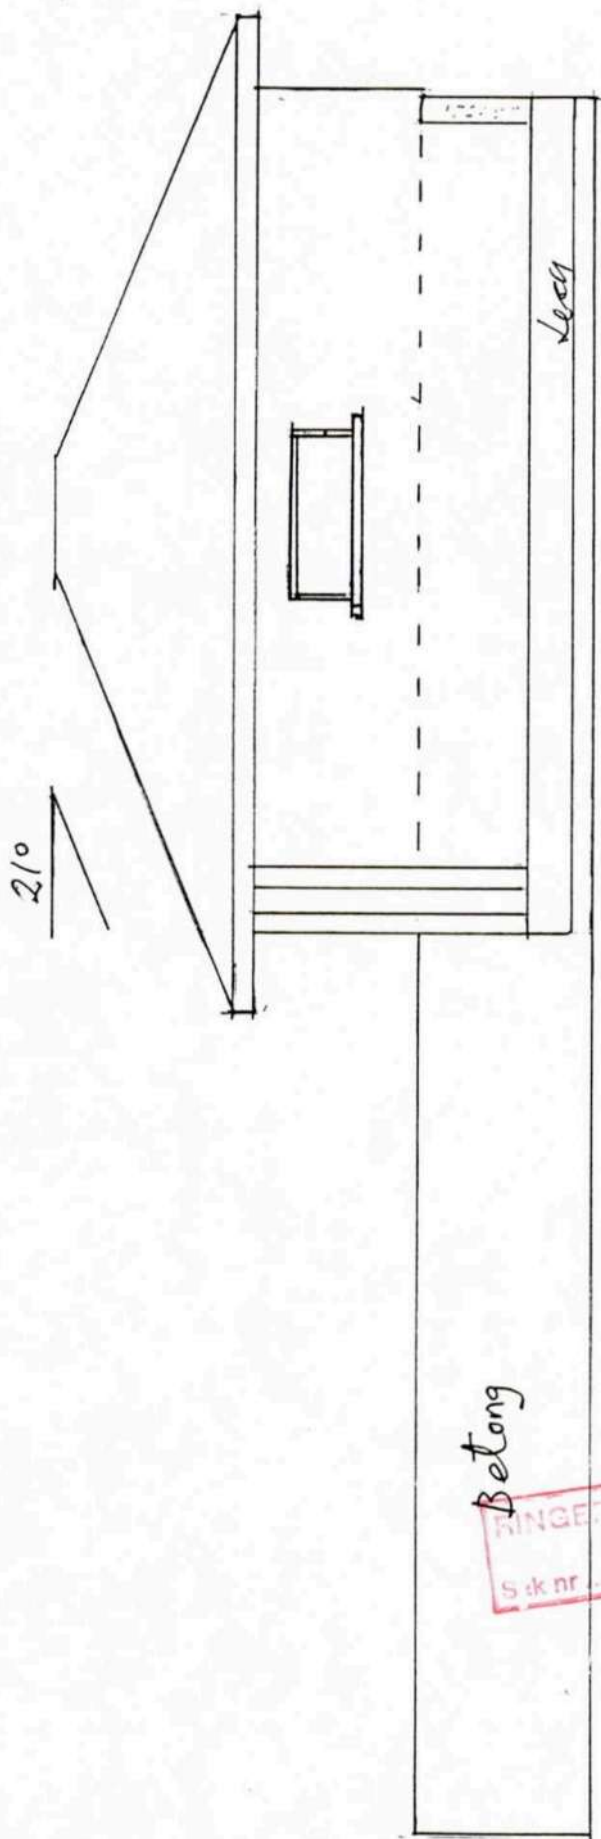
| 1:50 Garasje |

Betong
