# Egenerklæring

Håtveitvegen 9, 3810 GVARV

13 Jan 2026

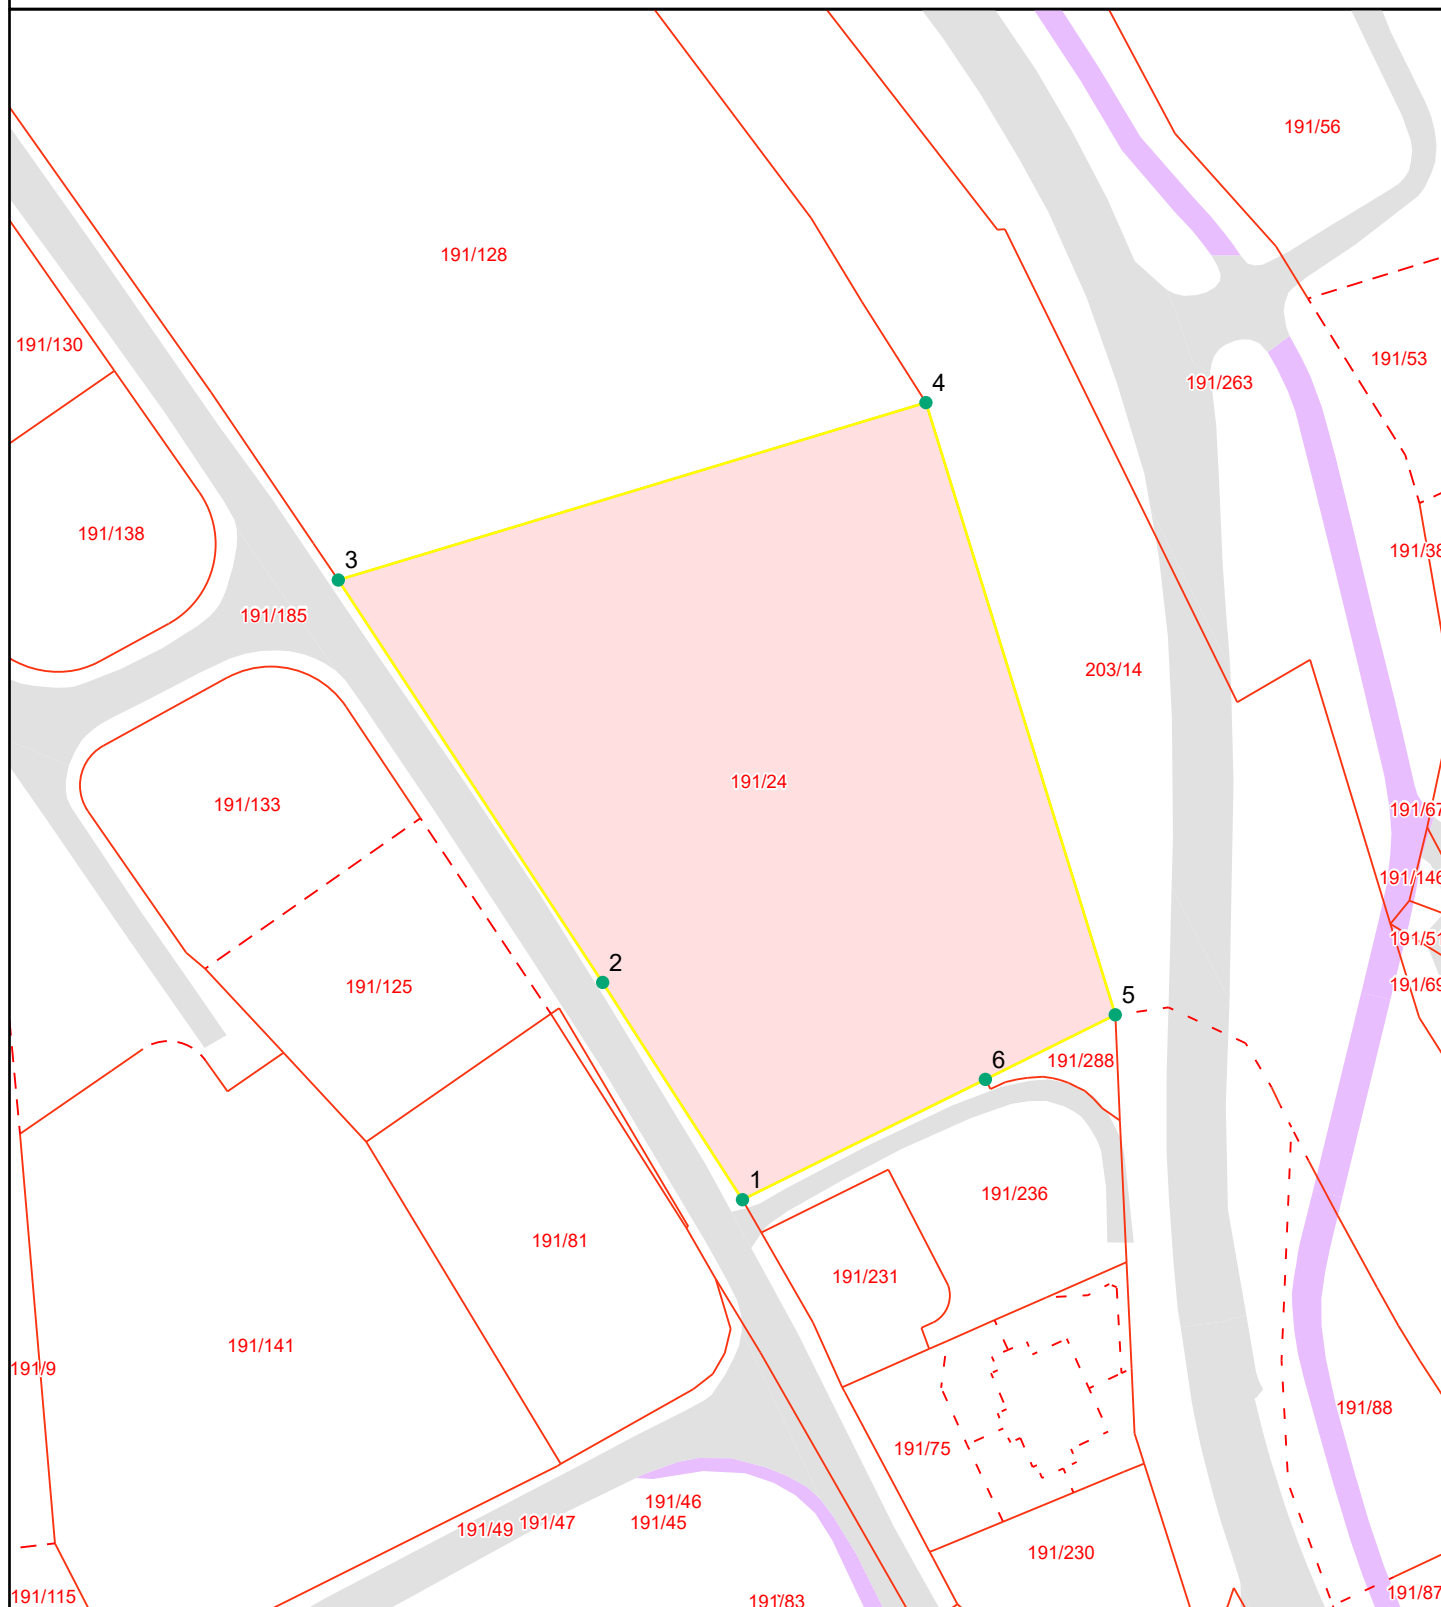
# Grensepunktrapport

Usikre grenser i kartet: Stiplede linjer (nøyaktighet dårligere enn 14 cm)

Usikre grenser bør klarlegges av kommunens Geodatakontor, før tiltak i marginal avstand fra grensa planlegges.
