Damveien 42

Prisantydning	10 800 000
Omkostninger	Ca 2,65% av salgssum
Bruksareal	313,0 m ²
BRA-I	270,0 m ²
BRA-E	43,0 m ²
TBA	51,0
Soverom	5
Eiendomstype	Enebolig
Eierform	Selveier
Tomteareal	1 199 m ²
Byggeår	1952

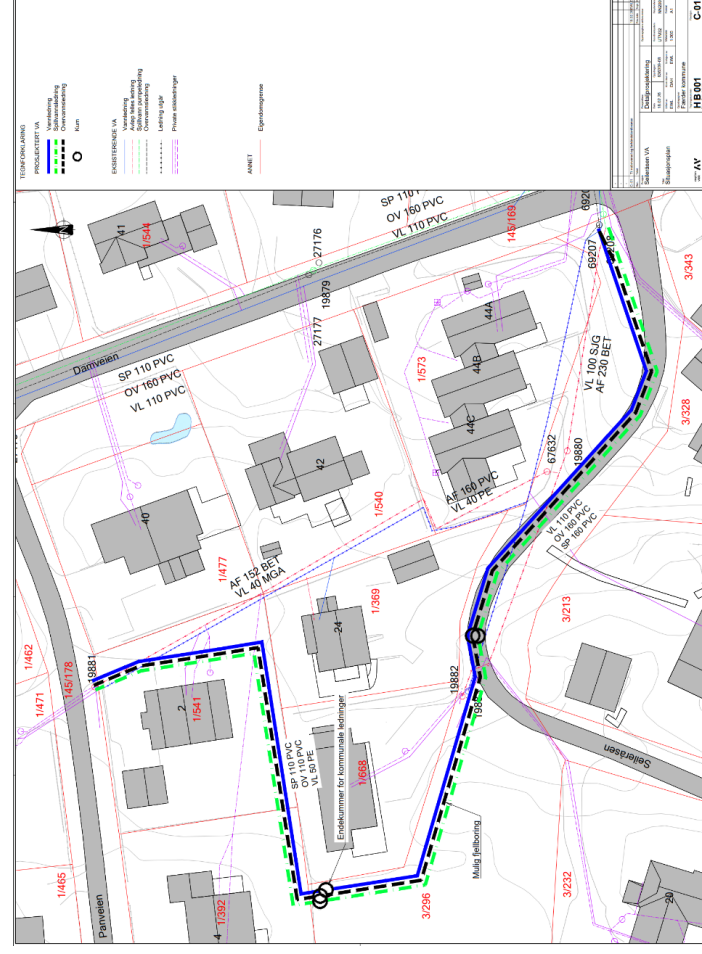
Figur 1: Kartutsnitt som viser hvor tiltaket skal gjennomføres. Vannledning er markert med blått, spillvann med grønt og overvann med svart
