Rådalsvegen 659

7520 HEGRA

Tilstandsrapport

Boligtype:	Fritidsbolig
Byggeår:	2004
Fritidsbolig BRA:	74 m ²
Fritidsbolig BRA-i:	74 m ²
Sum alle bygg BRA:	95 m ²
Sum alle bygg BRA-i:	74 m ²
Rapportdato:	23.4.2026 (Gyldig til 23.4.2027)

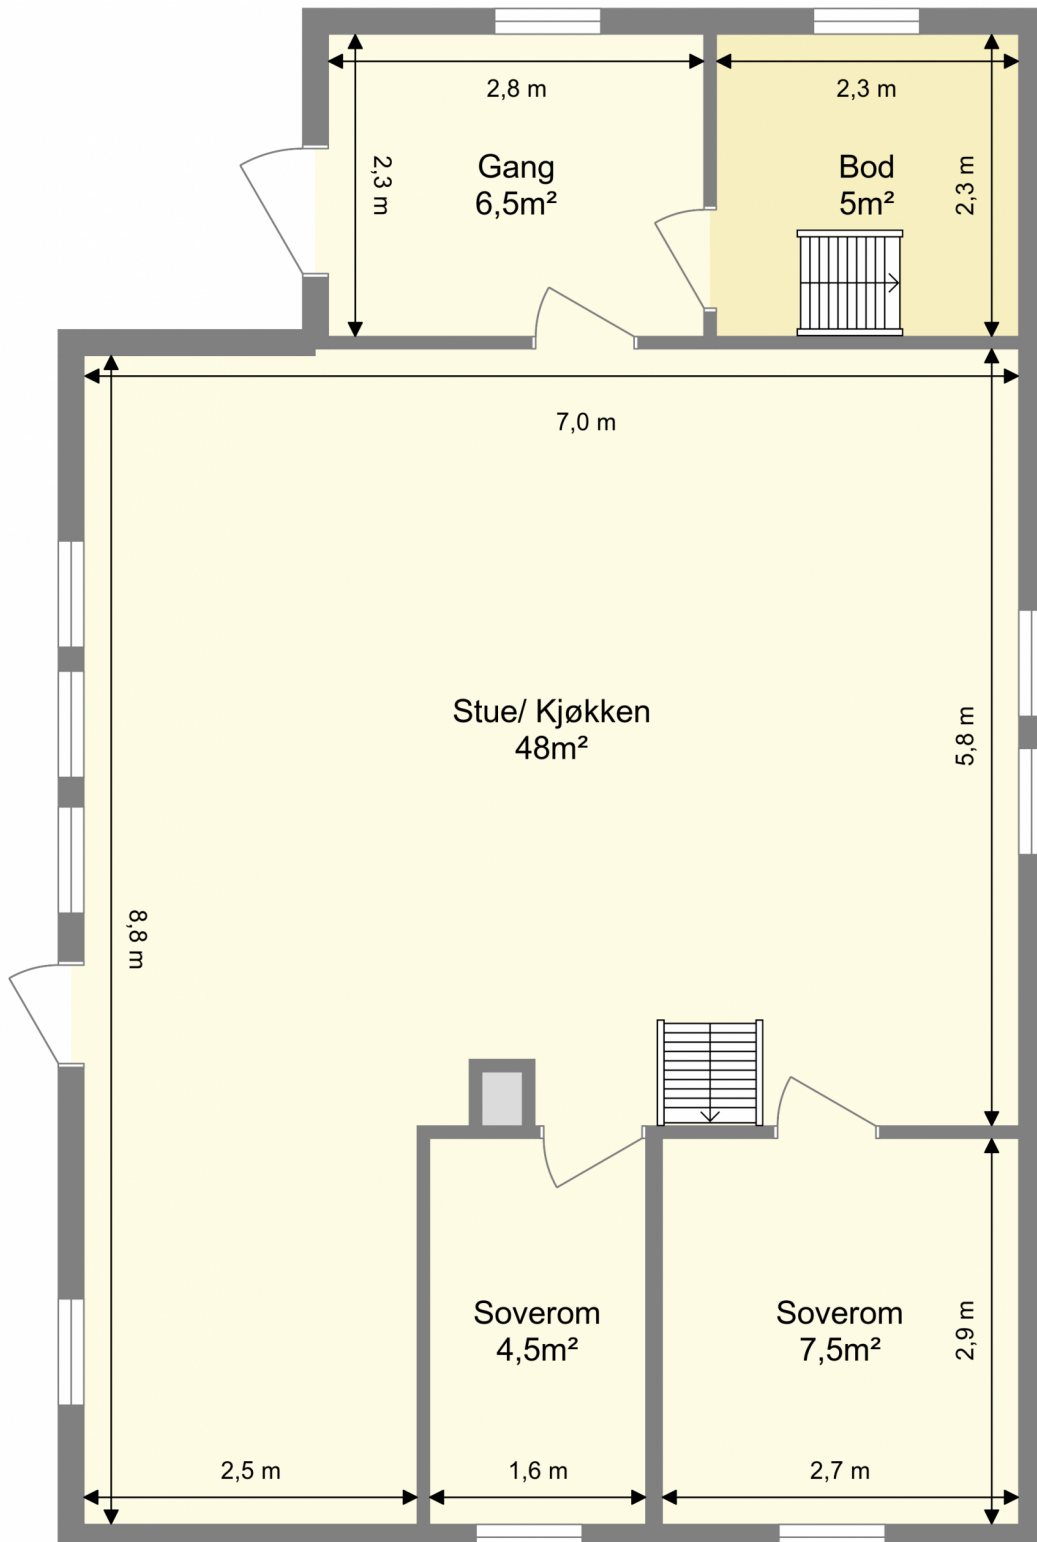
1. Etasje

Bruksarealet inkluderer innvendige vegger og er større enn summen av rommenes gulvareal.
Planskissen er en illustrasjon over rominndelingen, og er ikke i målestokk. Mindre avvik kan forekomme.
