# Torgvegen 20

# Torgvegen 20 7504 STJØRDAL

## Tilstandsrapport Eierskifte

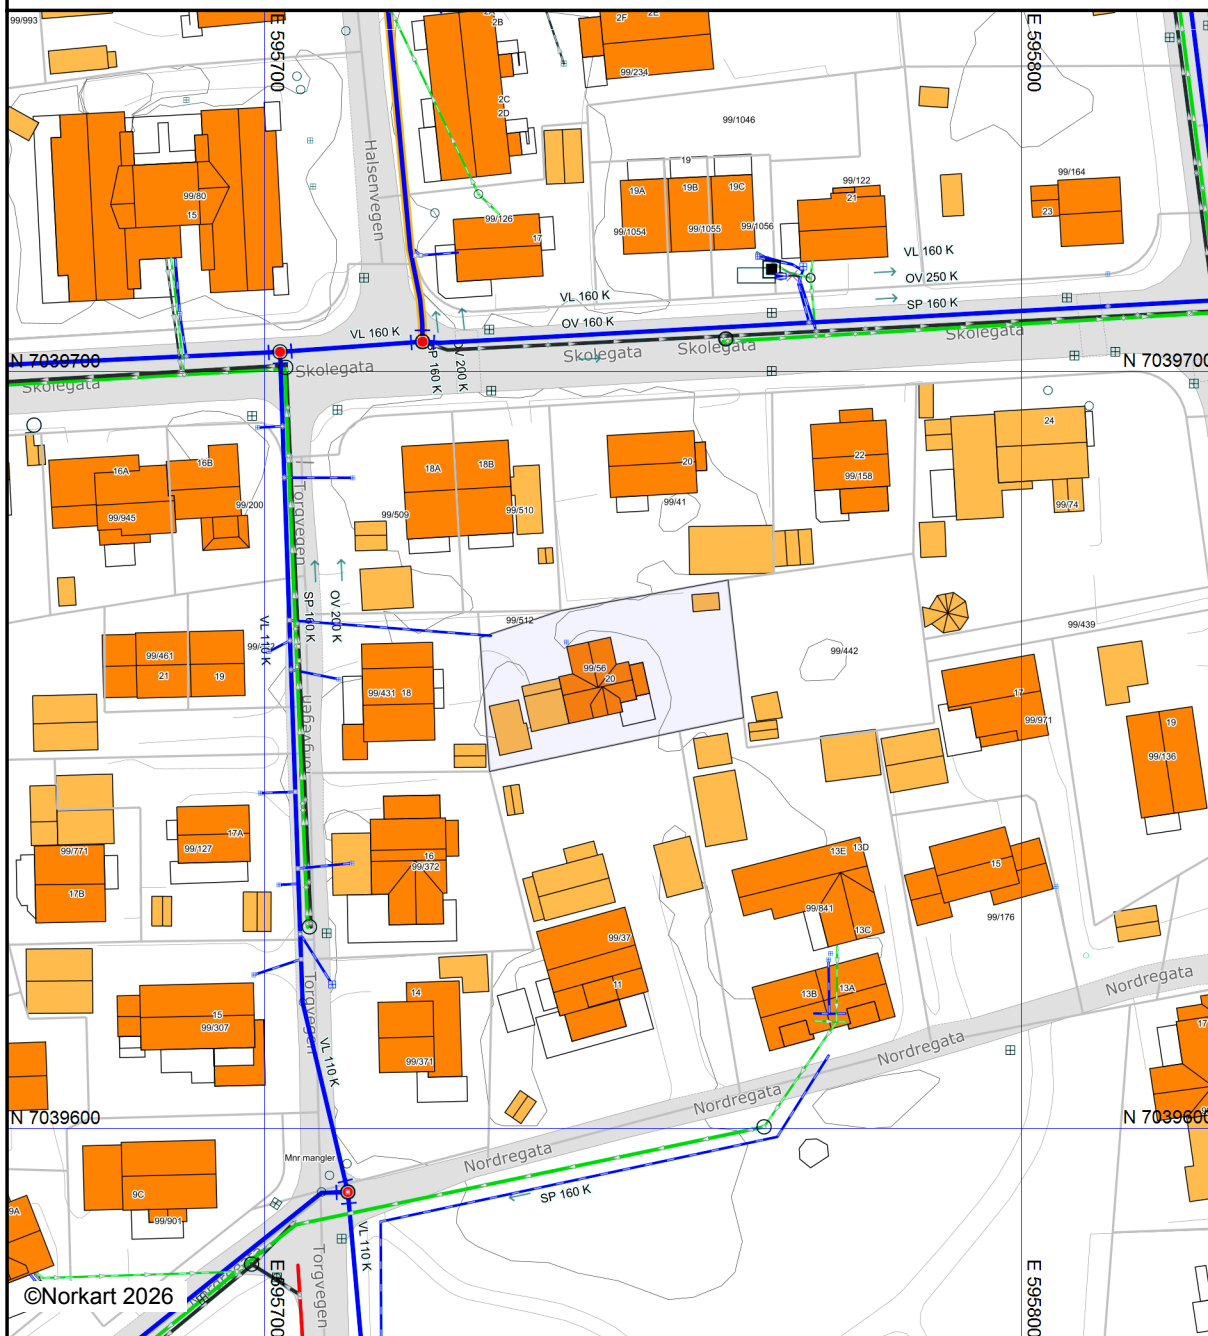
Kartet viser kommunale ledningstraseer (vann og avløp) der dette finnes. Private stikkledninger tegnes der disse er registrert. Informasjon hentes fra kommunens digitale ledningskartverk.

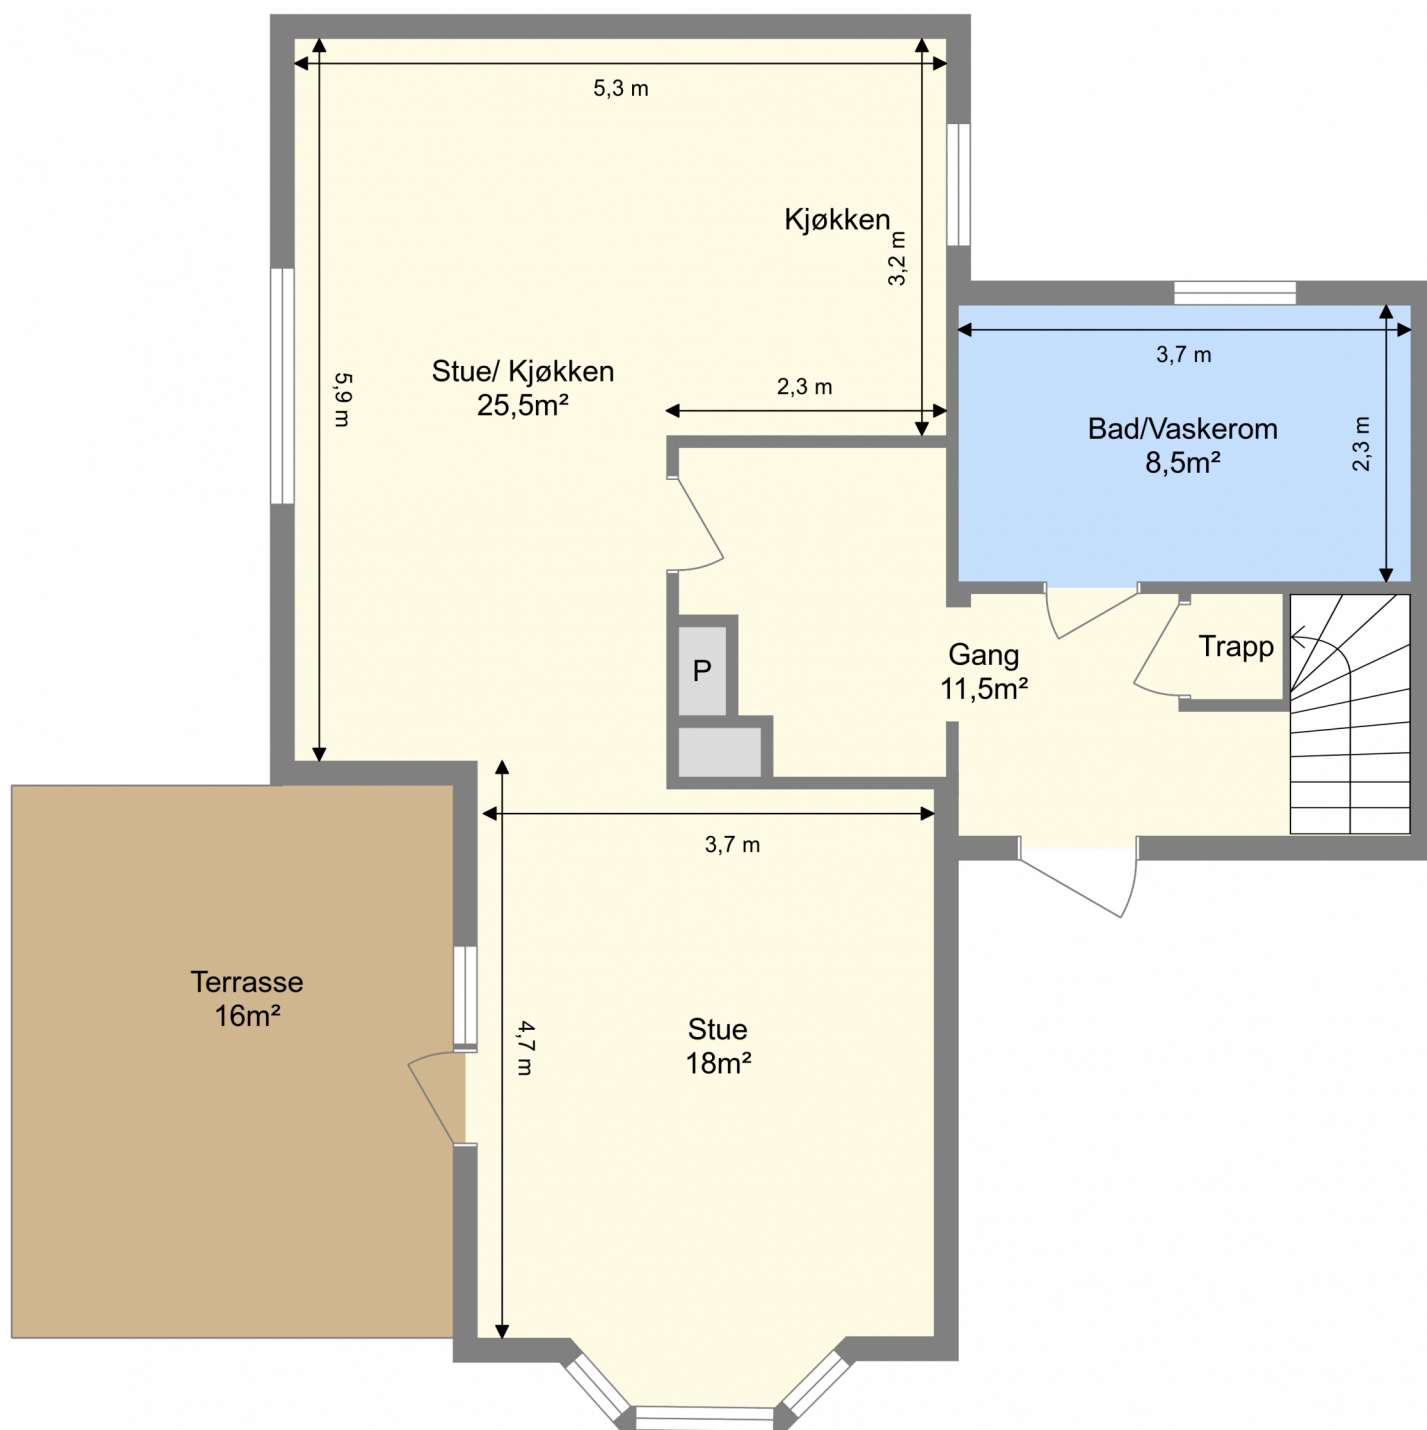
## 1. Etasje

Bruksarealet inkluderer innvendige vegger og er større enn summen av rommenes gulvareal.  
Planskissen er en illustrasjon over rominndelingen, og er ikke i målestokk. Mindre avvik kan forekomme.
