Sarpsborggata 16B

Tilstandsrapport

Selveierleilighet

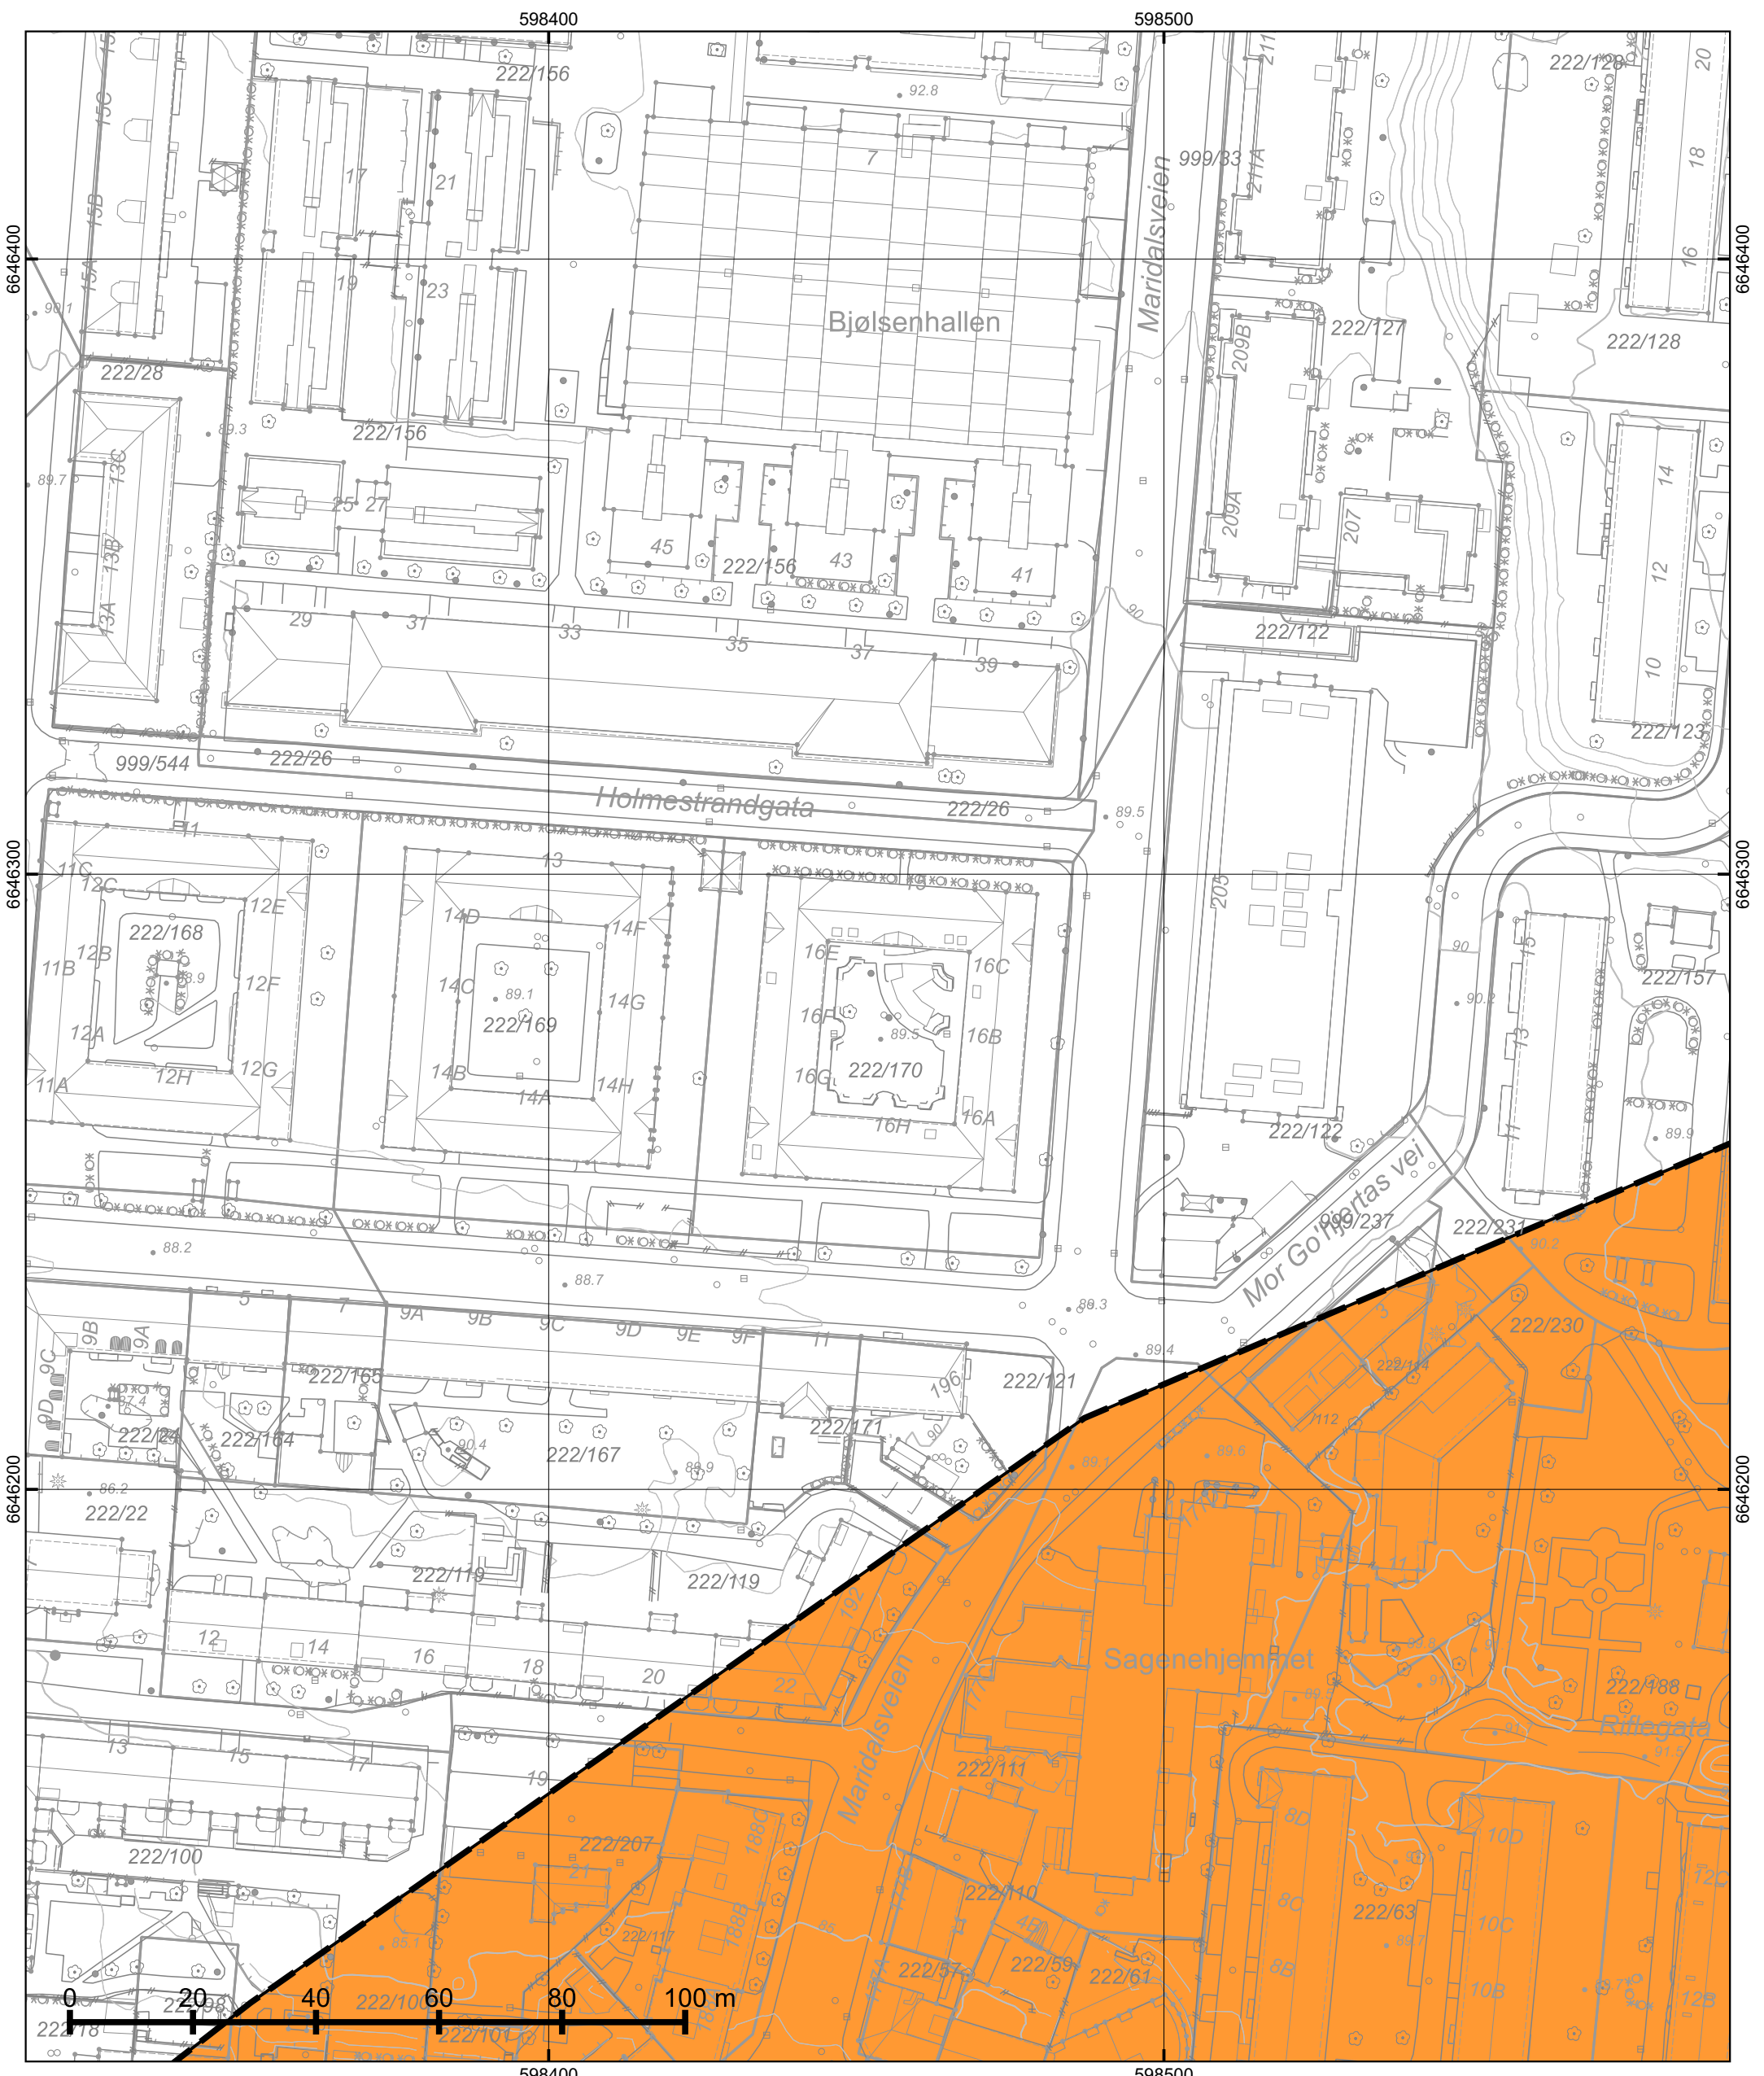
*regulert kotehøyde med Oslo lokal som høydereferanse. Ved prosjektering legges 37 cm til denne kotehøyden.

<p>Oslo</p> <p>Dato: 15.04.2026 Bruker: FME Målestokk 1:1000 Ekvidistanse 1m Koord.system: EUREF89 - UTM sone 32</p> <p>Høydereferanser - Reguleringsplan: Se reg.best. - Bakgrunnskart: NN2000 Originalformat: A3</p>	<h3>Reguleringskart</h3>		<p>Opprinnelig reguleringsplan gir rammer for høyder på planlagt bebyggelse ut fra terrenghøyden slik de var da reguleringsplanen ble vedtatt. Det nye sammenstilte reguleringsplankartet viser dagens terreng- og tomtesituasjon. Planens originale vedtakskart er tilgjengelig i Saksinnsyn.</p> <p>Se tegnforklaring på eget ark</p>
	<p>– Kartutsnittet gjelder vertikalnivå 1 (dvs. under bakken). I tillegg finnes det regulering i vertikalnivå 2</p> <p>– Gjeldende kommunedelplaner: KDP-17, KDP-4</p> <p>– Naturmangfold innenfor kartutsnittet. Se eget kart.</p> <p>– Kartet er sammenstilt for: . Kan ikke brukes til byggesak.</p>		
	<p>PlottID/Best.nr: 156094/ 86530571</p>	<p>Deres ref.:</p>
